ESTADO ESTRUCTURAL DEL REDONDEL DE ZAPOTE

Informe LM-IC-420-02 (junio 2002)

Informe de Estado Estructural del Redondel de Zapote¹

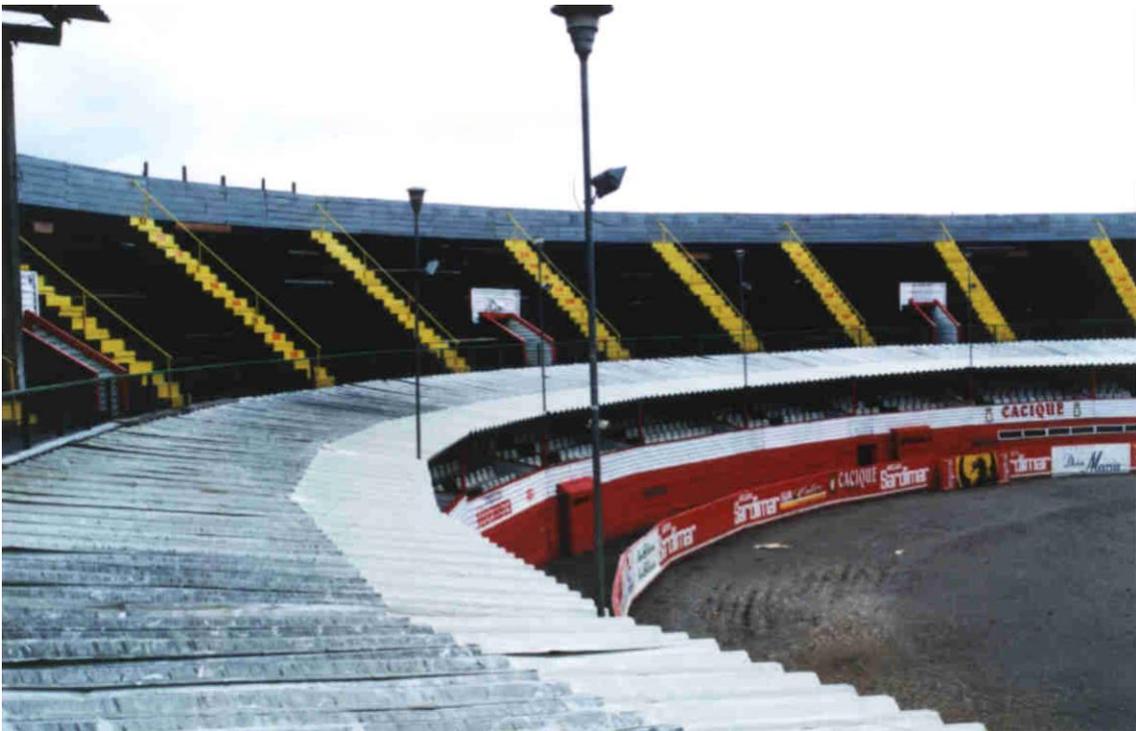
Fotografía–1 Panorámica #1 del Redondel

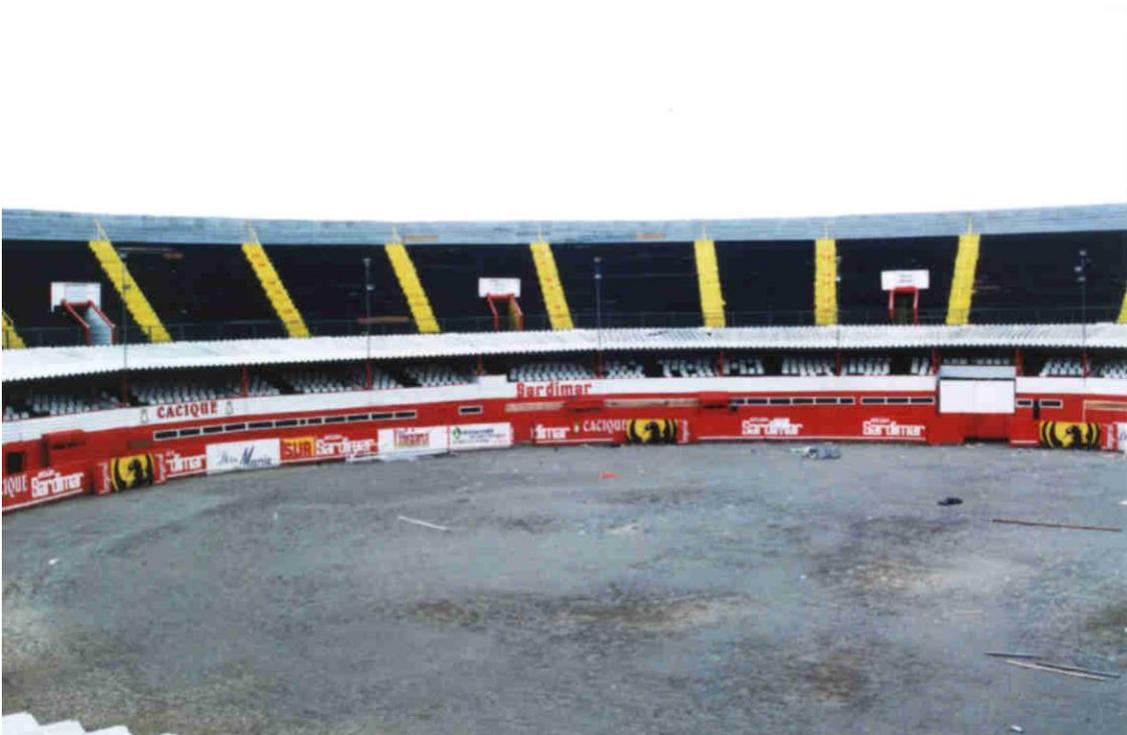
Fotografía–2 Panorámica #2 del Redondel

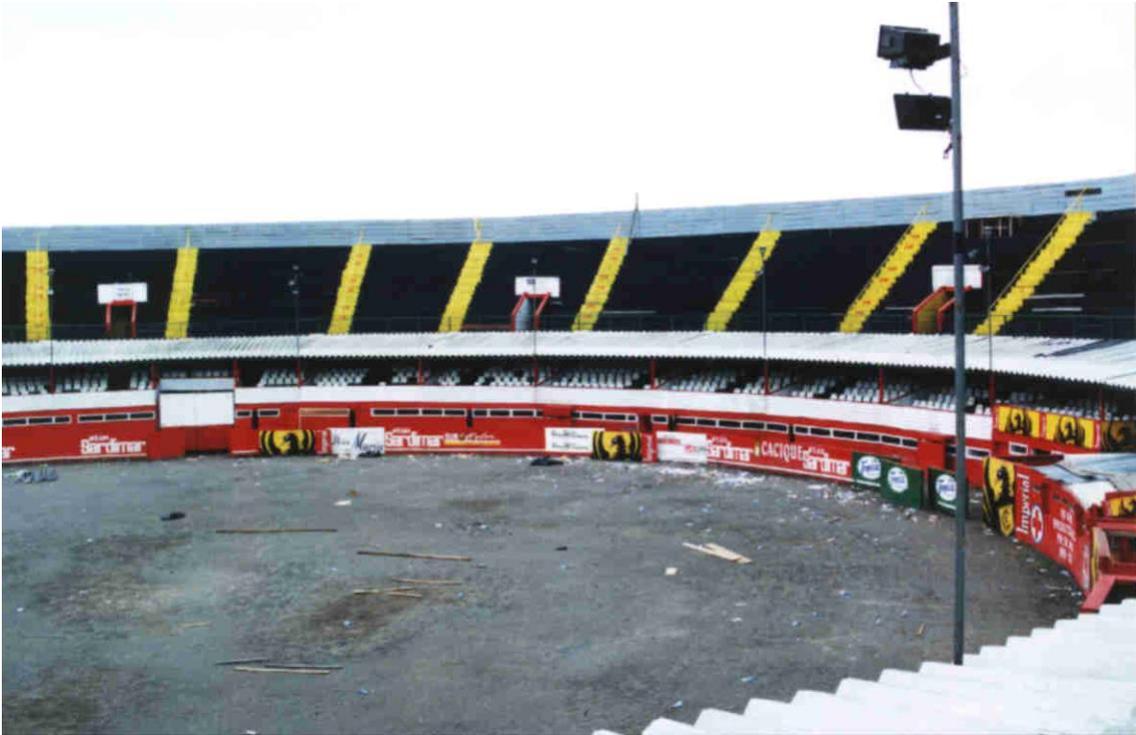
Fotografía–3 Panorámica #3 del Redondel

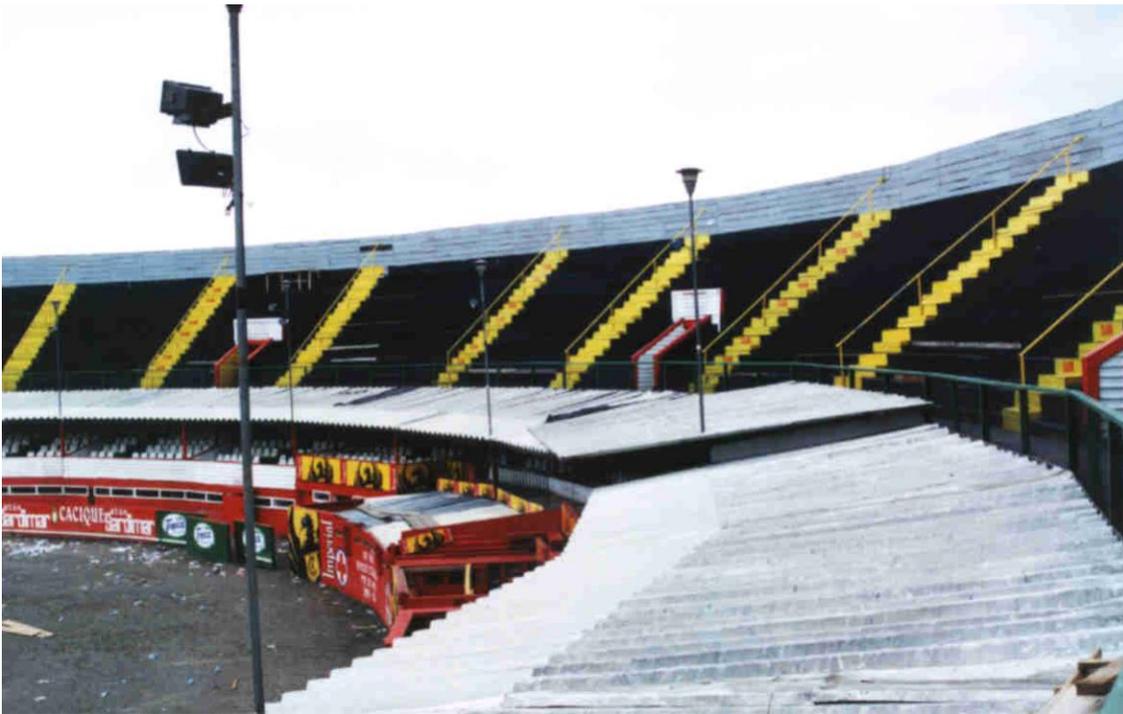
Fotografía–4 Panorámica #4 del Redondel

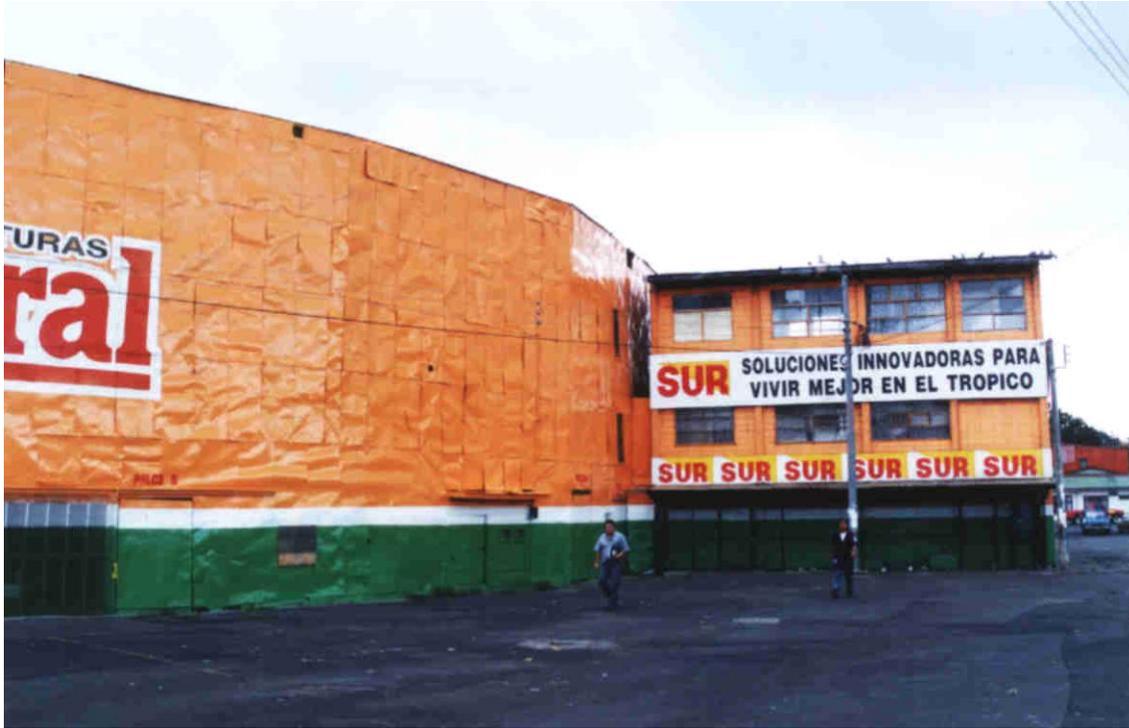
Las fotografías 5 y 6 muestran la pared externa de la estructura. La pared externa consiste de láminas metálicas pintadas que sirven de paño a la estructura principal de madera.

Fotografía-5 Pared externa #1 de la estructura

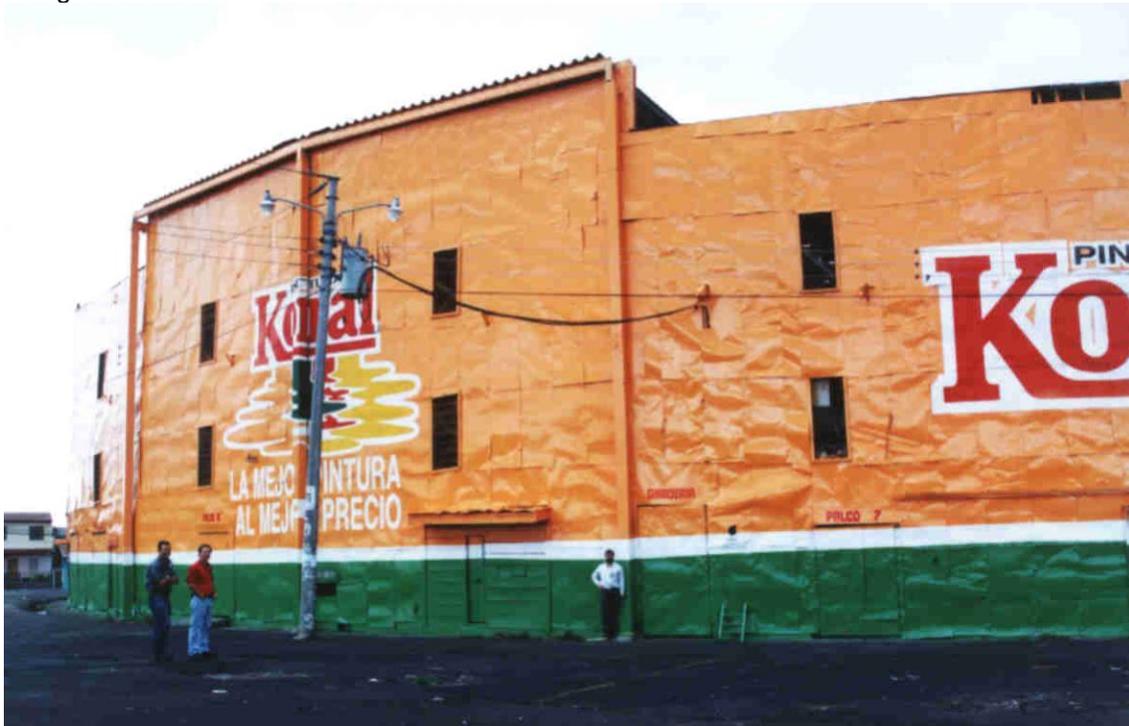
aisladas. La fotografía 6 muestra las tres columnas externas. Allí se puede observar la independencia de una estructura –el techo– respecto del la otra –el redondel–. La estructura del techo esta construida a base se elementos metálicos que descansa sobre las columnas de concreto reforzado. Sin embargo, las uniones entre ellos no son monolíticas.

Fotografía-6 Pared externa del Redondel

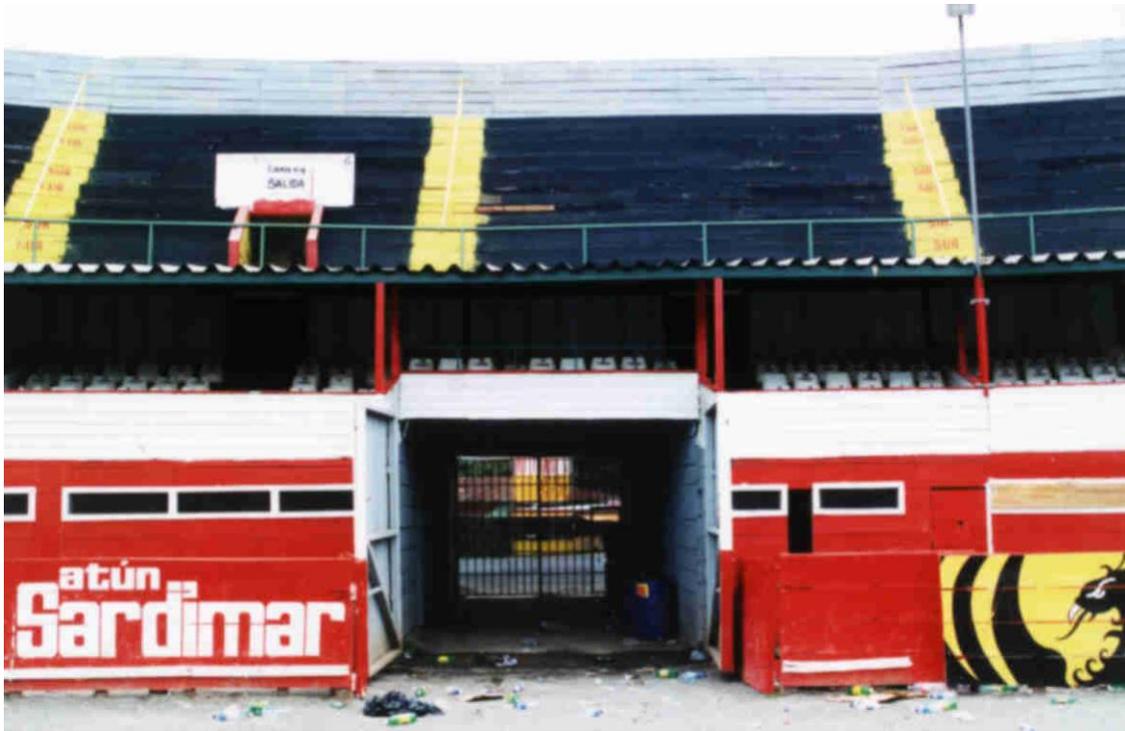
La fotografía 7 muestra la rampa de acceso al redondel mencionada anteriormente. La rampa tiene un ancho aproximado de 4 m. Se puede notar en la gráfica como la continuidad de la estructura se ve interrumpida en su parte inferior debido a la presencia de la rampa.

Fotografía-7 Rampa de acceso al Redondel

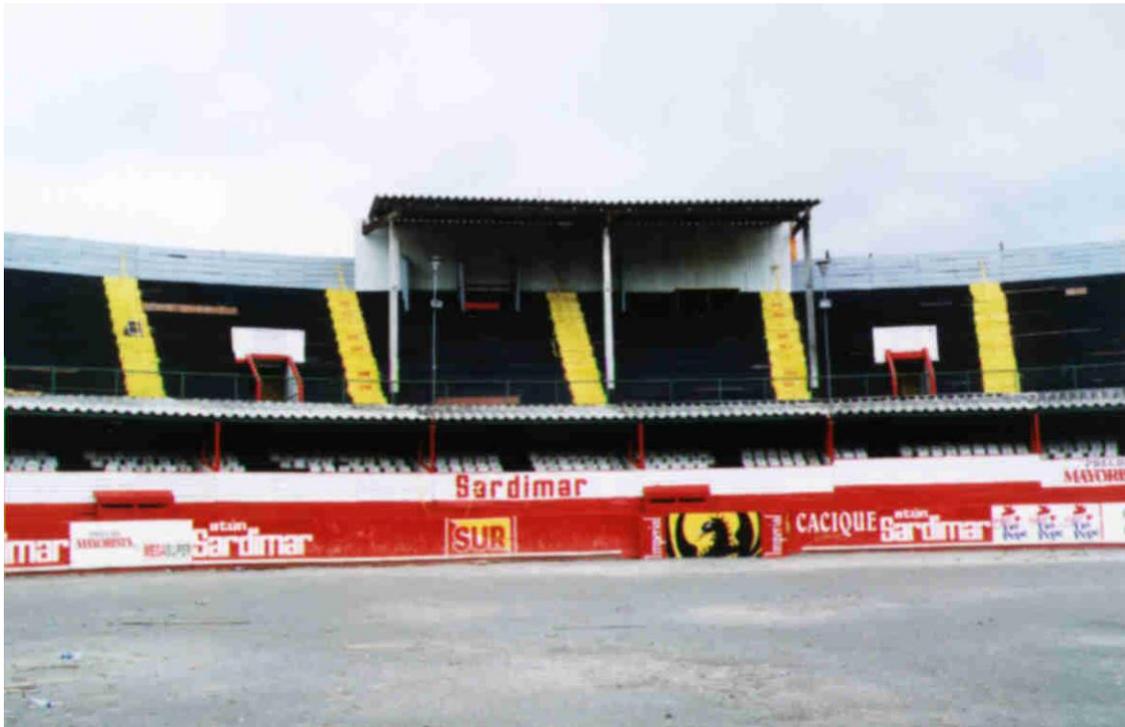
Adicionalmente, el redondel cuenta con una zona techada que se puede apreciar en la fotografía 8. El techo consiste de una estructura independiente del redondel. La estructura consta de seis columnas y cinco vigas que sostienen un techo liviano. Las columnas son de gran esbeltez. En la fotografía 9 se puede apreciar la conexión de una de las columnas a la fundación. La fundación para esta estructura consiste de zapatas

Fotografía-8 Zona techada del Redondel

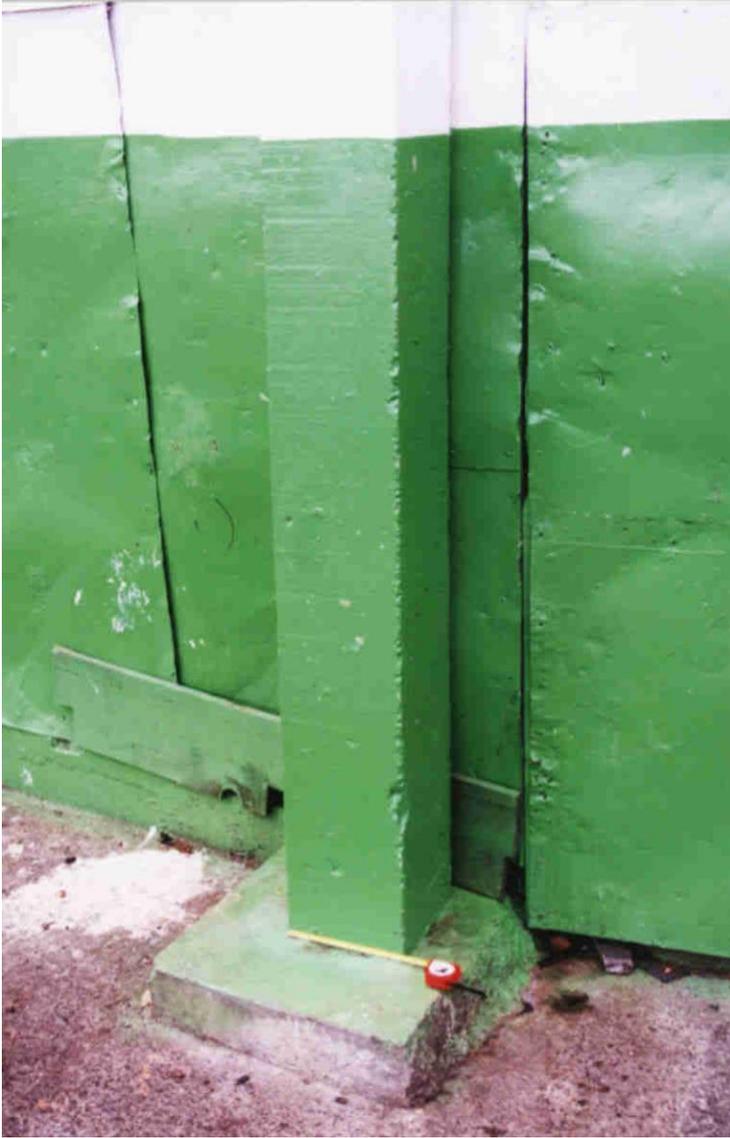
Fotografía-9 Conexión de columna a fundación

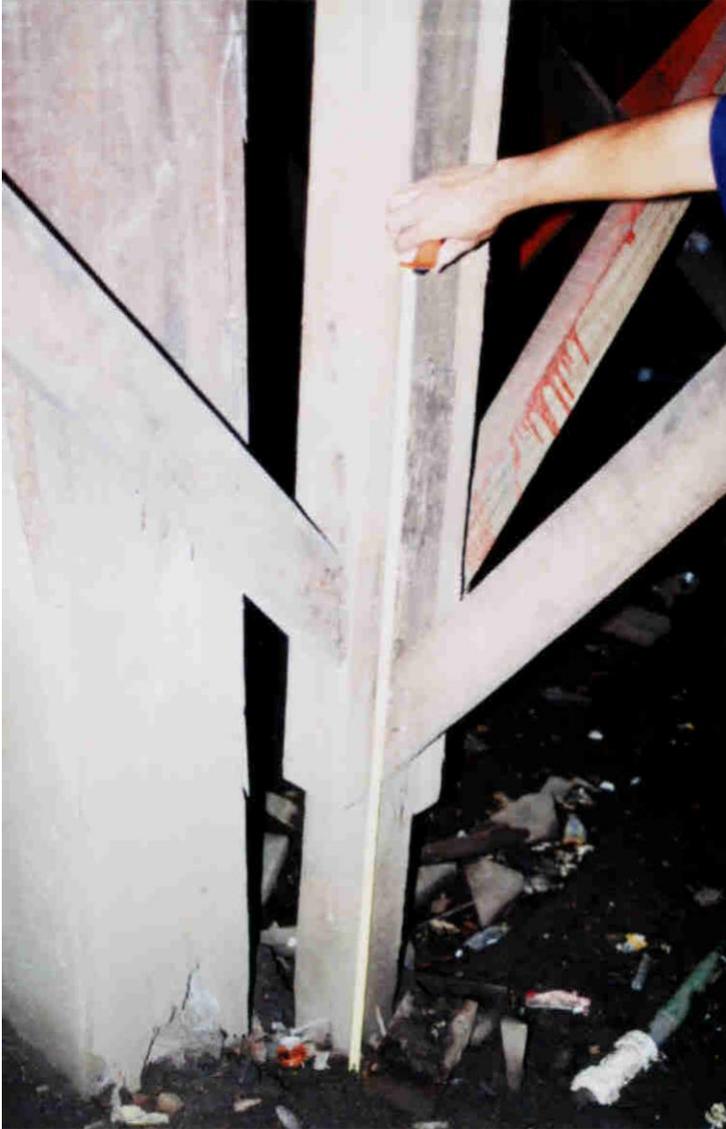
Finalmente, los elementos verticales del marco no descansan sobre ninguna estructura de cimentación especial. Como se puede ver en las fotografías 10, 11 y 12, los elementos verticales están empotrados al suelo. La investigación realizada no incluyó la verificación del tipo de fundación. Se estima que la fundación consiste en un basamento de concreto sobre el cual descansa directamente el elemento de madera. Cabe destacar que la madera no esta protegida de los efectos de la humedad del suelo.

Los empalmes se construyeron de manera irregular. Consisten en la adición de piezas de madera de 5.2 cm por 10.2 cm (2 por 4 pulgadas) sobre dos de los cuatro lados de los elementos estructurales. La adición es lograda mediante clavos colocados directamente sobre la madera. Esto se puede apreciar en la fotografía 10, 11, 12 y 13.

Fotografía-10 Arriostres inferiores

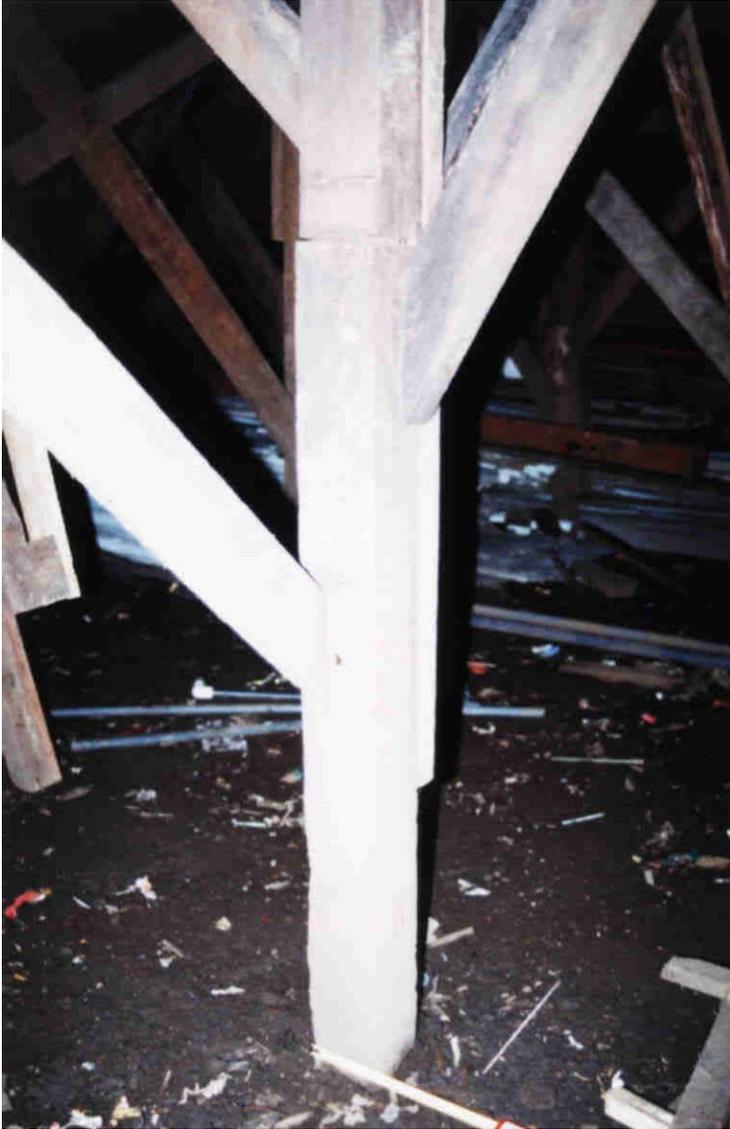
Fotografía-11 Apoyo de columna

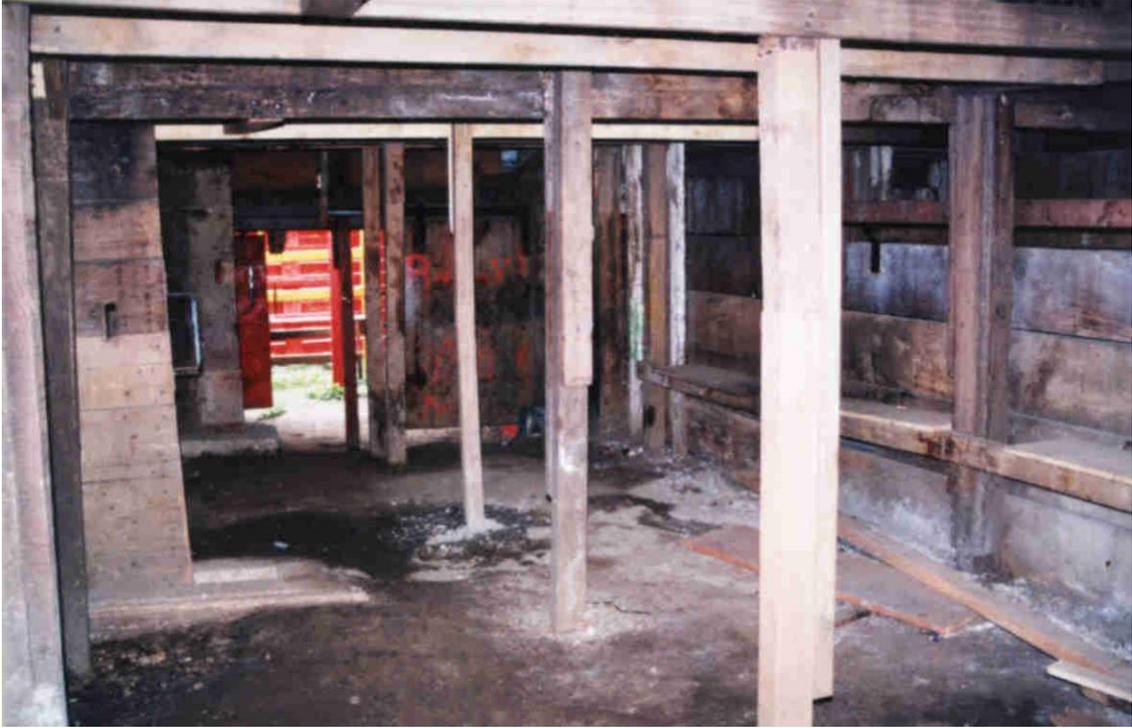
Fotografía-12 Apoyos de columnas

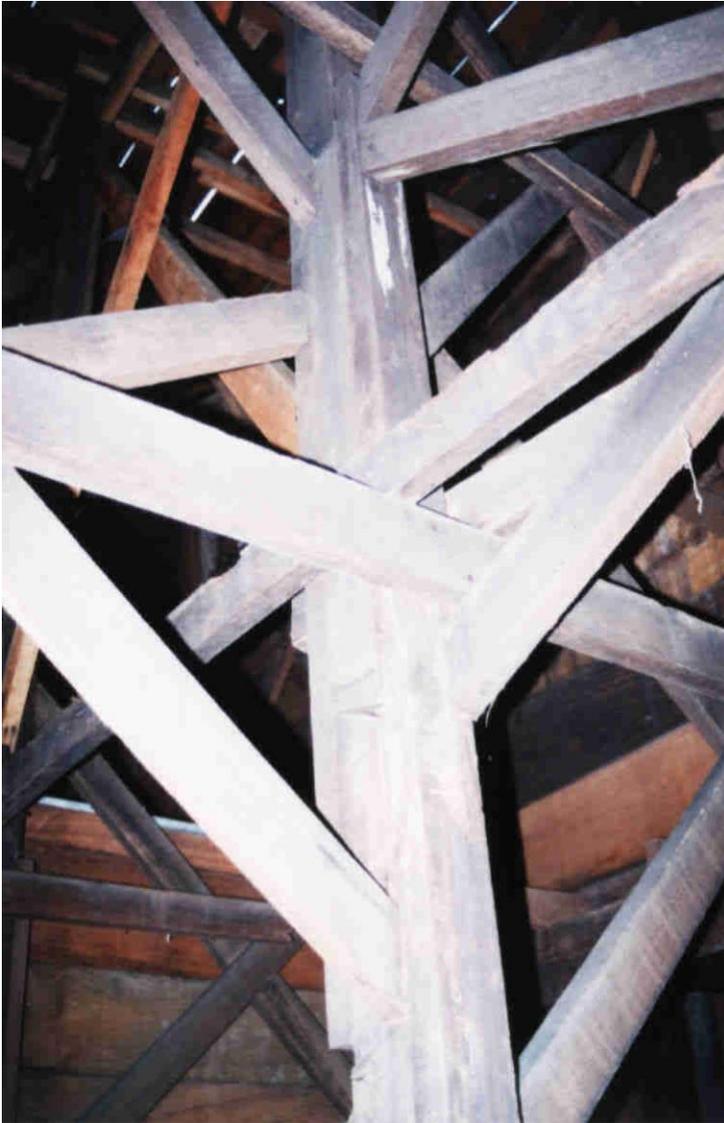
Fotografía-13 Arriostres diagonales y horizontales en una columna de madera

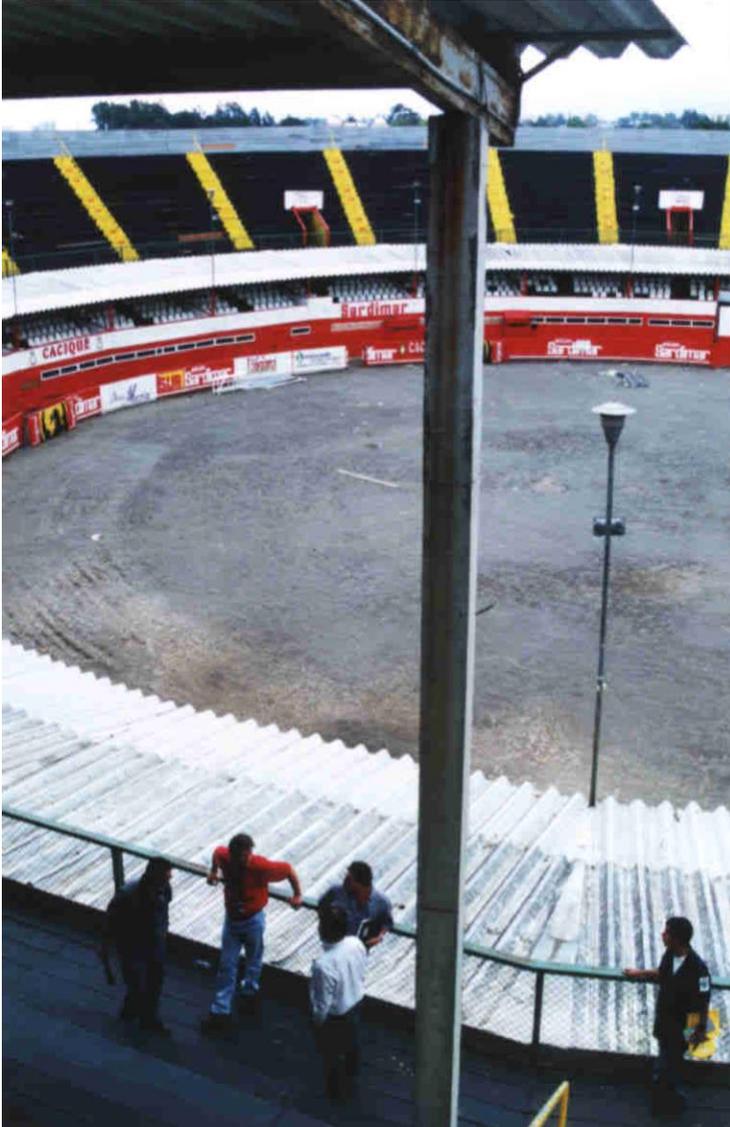
La estructura de techo en un sector pequeño del redondel también presenta problemas de estabilidad en su estado actual. Como se menciona arriba, la unión entre vigas del techo y columnas no es de ninguna manera continua. La fotografía 14 muestra una vista general una de las esquinas del techo. La fotografía 15 muestra el detalle de la unión viga columna mencionada. En esta se puede apreciar que la viga está atada a la columna mediante un cable expuesto a temperismo y una faja metálica alrededor de la viga. Este tipo de amarre presenta un problema muy grave para la estabilidad lateral del techo. Efectos extremos de viento como los que se han presentado en varias zonas del Valle Central en los últimos meses pueden presentarse en el sitio de emplazamiento de esta estructura. Estos efectos podrían causar la destrucción de la estructura de techo. Ante esta circunstancia, elementos de la estructura de techo se podrían convertir en proyectiles que podrían poner en peligro la integridad física de los usuarios.

Fotografía-14 Vista general de esquinas del techo

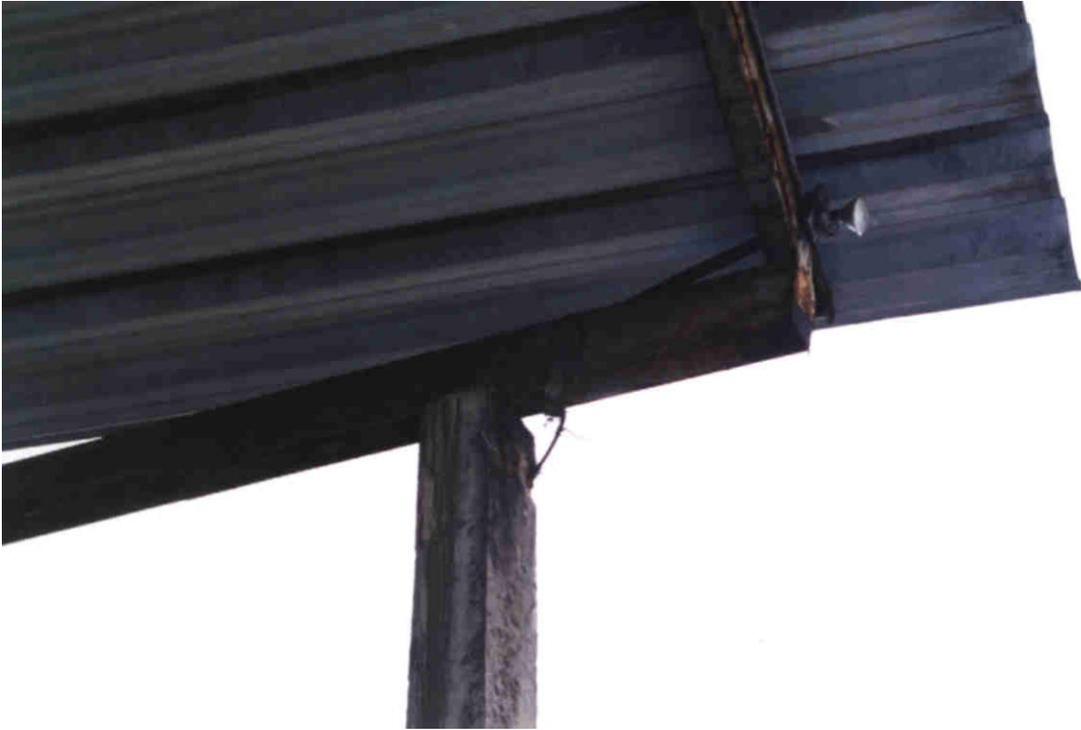
La estructura de techo del sector sur muestra grandes problemas por cuanto como se explicó anteriormente, no es una estructura cuyas conexiones entre elementos sean rígidas. Al contrario, estas conexiones funcionan solamente por fuerza de gravedad, de manera tal que acciones extremas debidas a viento fuertes (tornados) pueden destruir la estructura con el consiguiente peligro para usuarios tanto dentro de las instalaciones como afuera.

Fotografía-15 "Unión" viga-columna de estructura de concreto

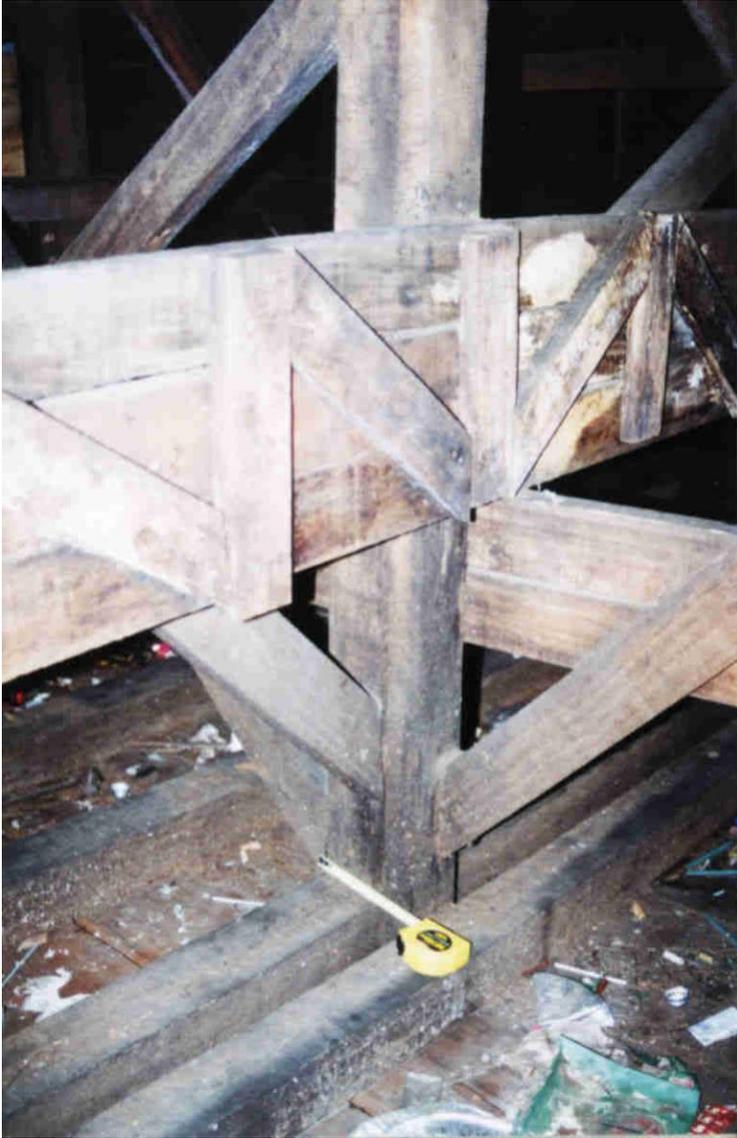
Como se mencionó anteriormente, el redondel cuenta con una rampa de acceso en el sector noreste. Esta rampa es de unos 4 m de ancho y permite el ingreso de vehículos. La presencia de esta rampa tiene un efecto menor sobre la estabilidad de la estructura espacial del redondel. Sin embargo, de acuerdo a la inspección realizada, la construcción de este acceso se hizo a base de distribuir el peso propio y las solicitaciones temporales de la gradería hacia los marcos colindantes. La fotografía 16 muestra una porción de una de las vigas colectoras emplazadas en el sitio con el aparente propósito de lograr la mencionada redistribución. La viga en cuestión fue fabricada también con madera de las mismas dimensiones mencionadas anteriormente. Como se puede observar allí, esta

consiste de tres segmentos longitudinales unidos entre sí mediante puntales y diagonales. Las uniones están hechas con clavos colocados directamente sobre la madera.

Fotografía-16 Estructura de soporte de la gradería en sector "rampa" de acceso

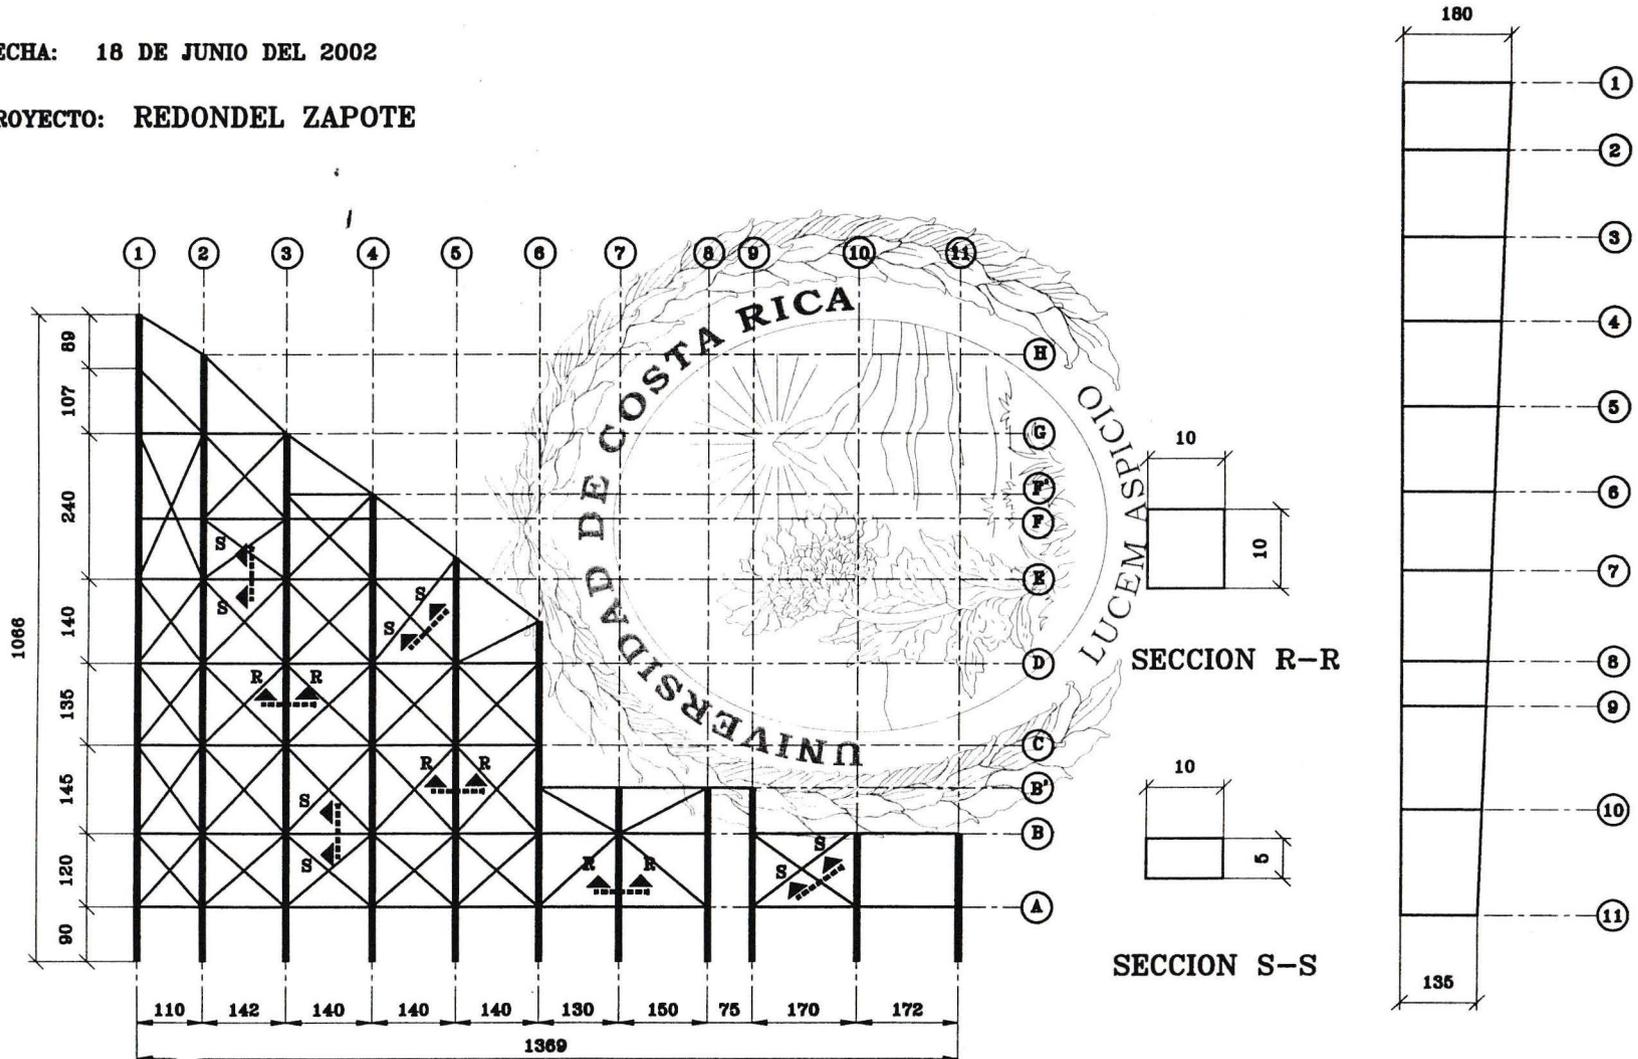
FIGURA 17 MARCO ARRIOSTRADO TIPICO

Por otro lado, también se observó que los arriostros no están bien logrados en vista de que los elementos no logran unirse en forma concéntrica. Esto representa un problema que puede tener repercusiones considerables en el comportamiento del marco ante solicitaciones extremas. Las conexiones excéntricas resultantes obligan a los elementos a resistir esfuerzos combinados que podrían poner en peligro la estabilidad global de la estructura como se explicará más adelante. Más aun, como se puede observar en el diagrama 1, se encontraron instancias en las cuales los arriostros están clavados en elementos verticales de forma tal que descansan a mitad de altura de los elementos como es el caso del arriostre ubicado en la intersección del eje 3 con el eje F', o también el arriostre ubicado en la intersección del eje 6 con el eje B'.

Finalmente, se debe indicar que tal como se puede apreciar en la figura, los arriostros no llegan a la base del marco. El primer nivel del mismo, tiene una altura de 0.90 m y esta libre de arriostros.
