Prueba de vibración ambiental del puente sobre río Chirripó, Ruta Nacional 32, Costa Rica

Ambient vibration test of the bridge over the Chirripó river, National Route 32, Costa Rica

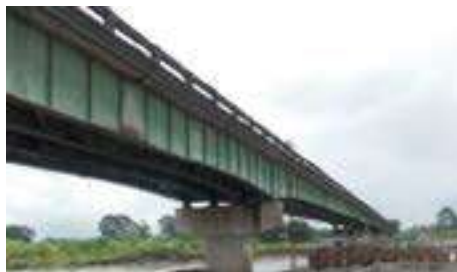
embate del sismo de Limón de 1991 y se presentaron desplazamientos y daños en diferentes apoyos. Por este motivo, se ejecutó la prueba de vibración ambiental y el análisis modal operacional en este puente, para ello, se registraron aceleraciones con un total de 5 configuraciones de instrumentación y 96 nodos de medición, cuyos resultados modales pudieron ser empatados de manera exitosa.

Fig. 1. Vista Lateral del puente sobre el río Chirripó.

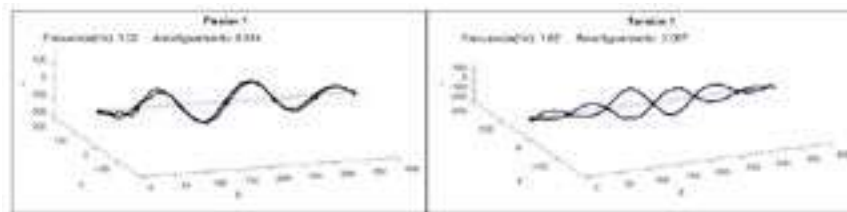
Fig. 4. Formas modales de flexión y torsión identificadas a partir del empate de 5 configuraciones de mediciones.

En principio, al tratarse de un puente con total simetría estructural respecto a su eje longitudinal, la forma modal entre ambos costados debería ser la misma, sin embargo, sí se nota una diferencia importante para los modos de flexión 4 a 7, especialmente en los tramos 1 y 2 (a mano izquierda) para los modos de flexión 4 y 6. Como fue señalado por Vargas-Alas et al. [5], existe una deformación lateral permanente de la superestructura justamente sobre la pila 3 (ubicada al final del segundo tramo), la cual podría ser la principal causante de este fenómeno identificado. Esto mismo se evidencia en los modos de torsión 2 y 3, dado que inmediatamente a la derecha de la pila 3 hay un cambio drástico e inesperado de curvatura de la forma modal en el costado aguas abajo.

Con base en la prueba de vibración ambiental y el análisis modal operacional realizado se concluye lo siguiente: a) el puente en estudio posee modos cercanamente espaciados entre uno y otro; se identificaron 11 modos entre 1,0 Hz y 3,6 Hz, donde hay 7 de flexión y 4 de torsión, además de presentar importante acoplamiento de modos. b) Un análisis de tiempo-frecuencia y un histograma de polos modales permite discernir con mayor facilidad las frecuencias de modos normales de modos transcientes o acoplados. c) Se detecta una importante anomalía en la forma modal en los tramos 1 y 2 (a mano izquierda). Existe alta probabilidad de que esta anomalía se debe a la deformación lateral permanente de la superestructura respecto al apoyo sobre la pila 3.
