**INVESTIGACIÓN DEL USO DE LA TELEDETECCIÓN MEDIANTE
DATOS DE SENSORES REMOTOS, PARA LA UTILIZACIÓN DE
LOS RESULTADOS EN UN CASO PRÁCTICO DE SERVICIOS DE
CONSULTORÍA EN INGENIERÍA Y ARQUITECTURA**

Trabajo final de investigación aplicada sometido a la consideración de la
Comisión del Programa de Posgrado en Geografía para optar al grado y título
de Maestría Profesional en Sistemas de Información Geográfica y
Teledetección

SAÚL ROJAS DELGADO

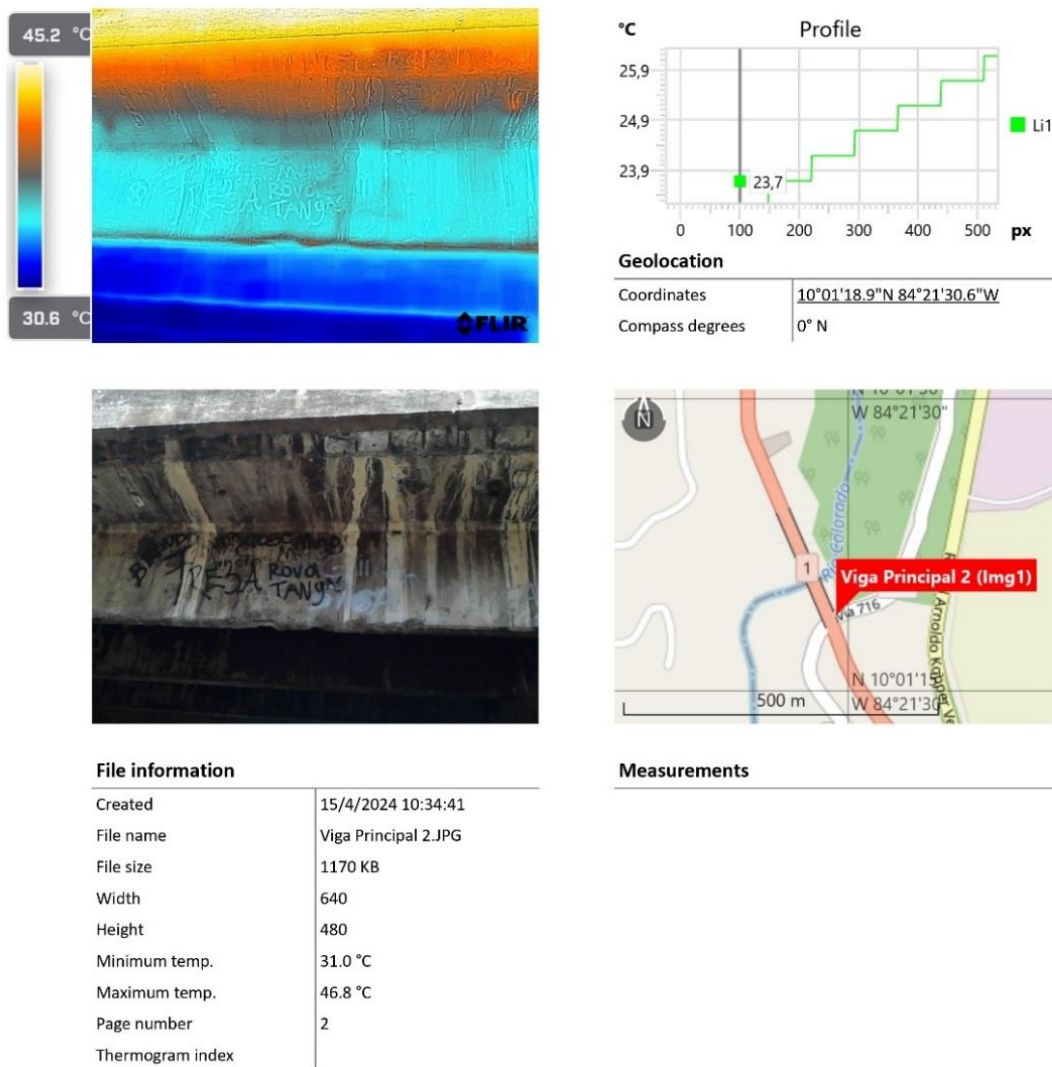
Figura No. 4. 13 Reporte térmico del descascaramiento de vigas en la sección No. 1
Fuente: Elaboración propia

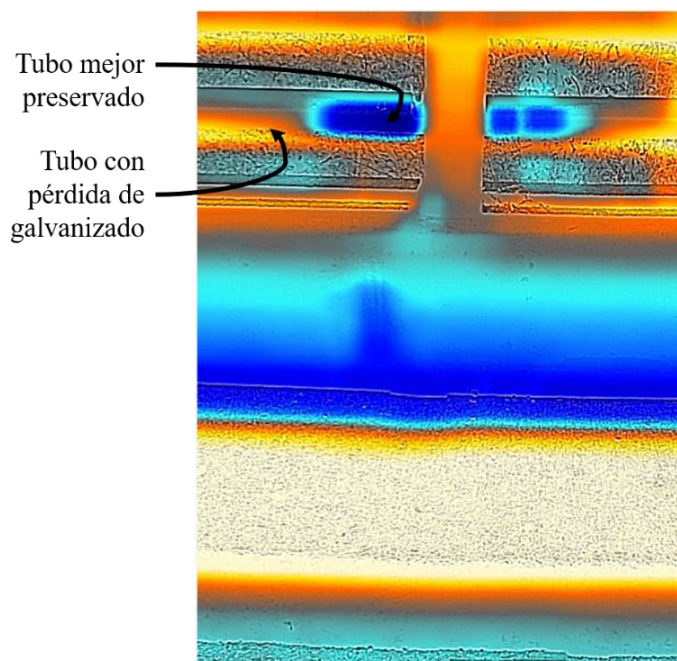
**Figura No. 4. 14 Ampliación de daños en barandas de acero**

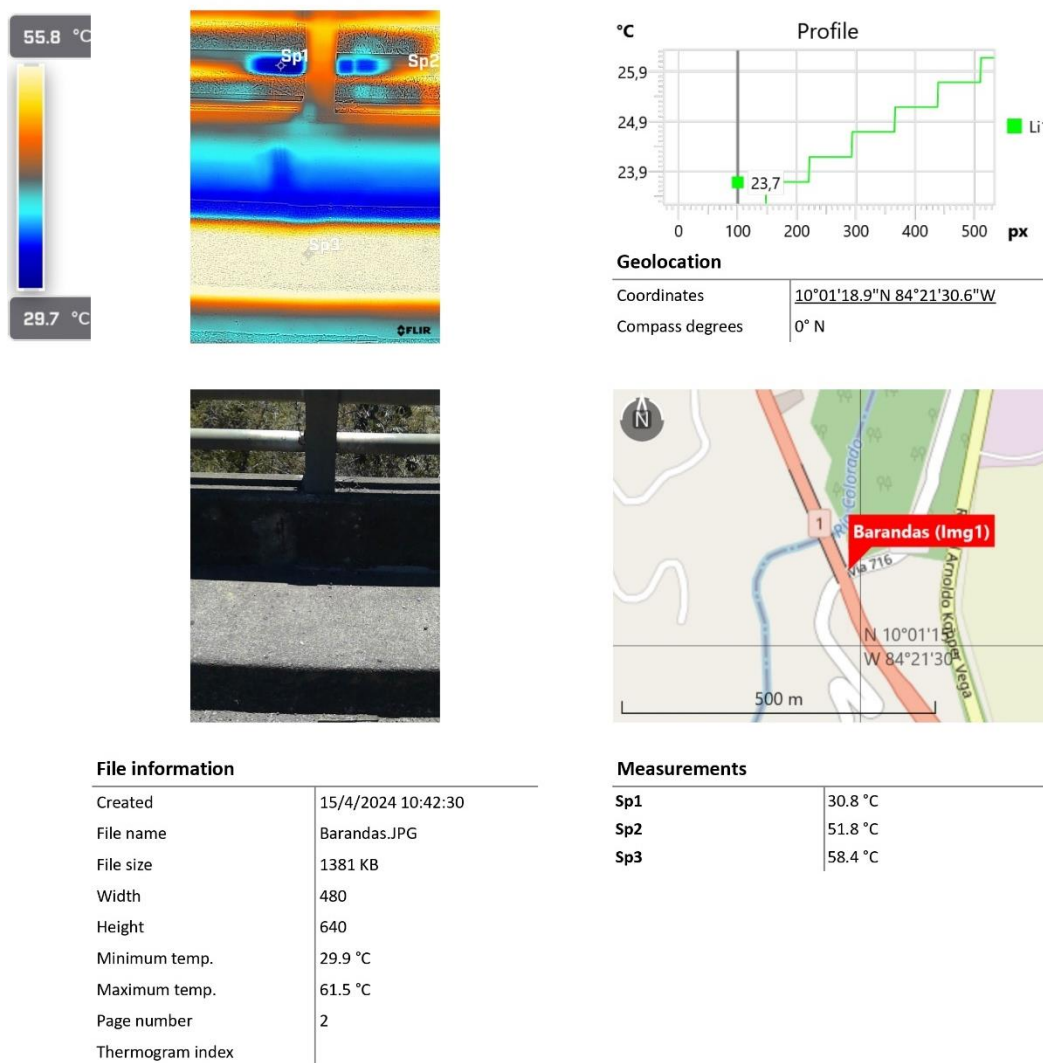
Figura No. 4. 15 Reporte térmico de deformación de barandas en la sección No. 2

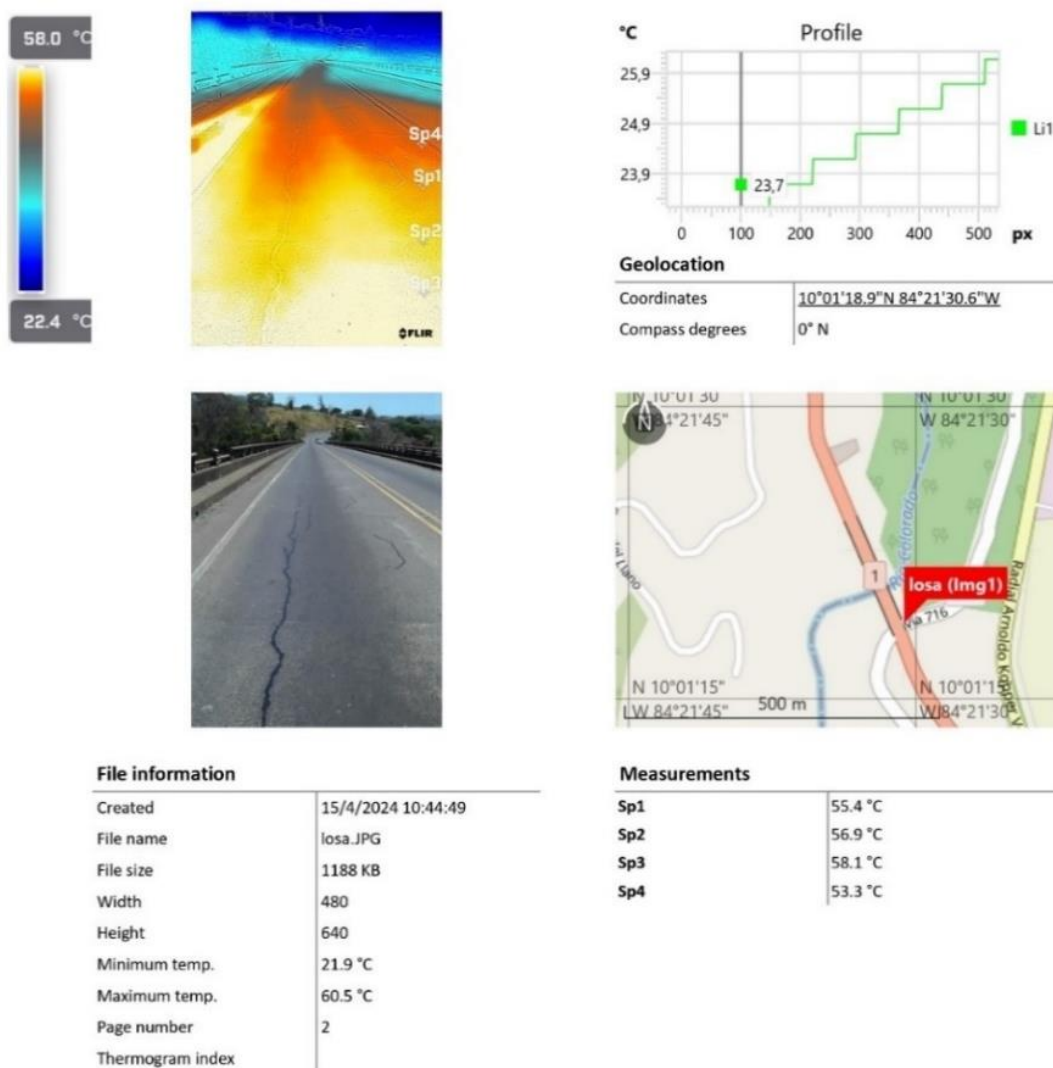
Figura No. 4. 16 Reporte térmico de grietas en una dirección de la losa en la sección No. 2
Fuente: Elaboración propia

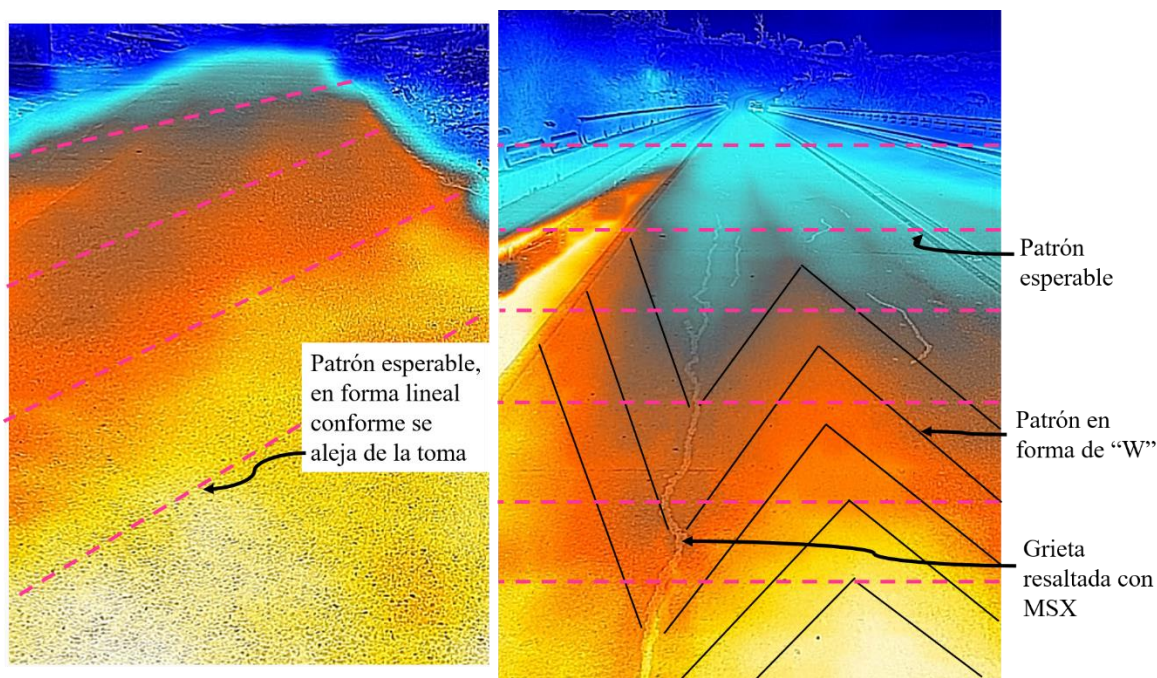
Figura No. 4.17 Patrón térmico del asfalto en las grietas de una dirección

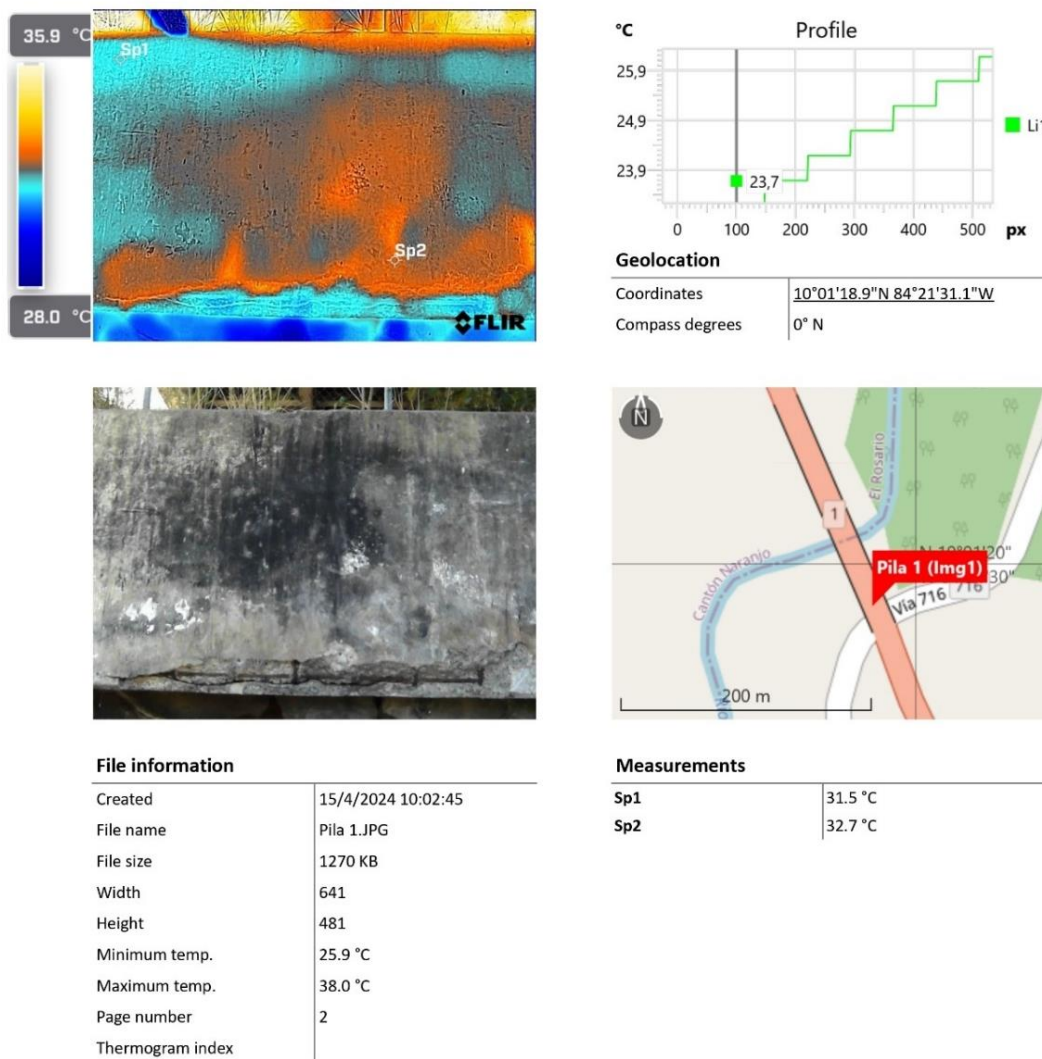
Figura No. 4. 18 Reporte térmico del acero expuesto en la sección No. 2

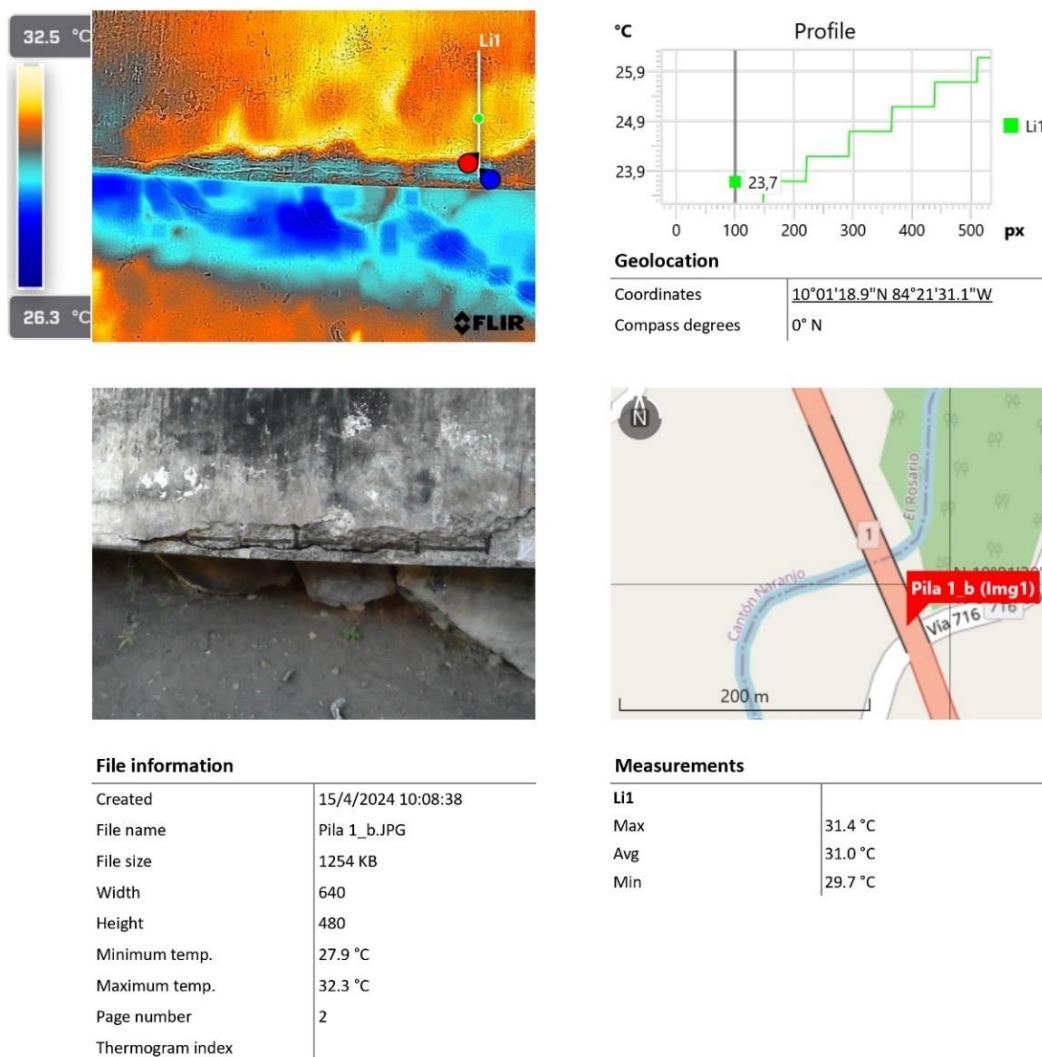
Figura No. 4. 19 Ampliación al reporte térmico del acero expuesto en la sección No. 2

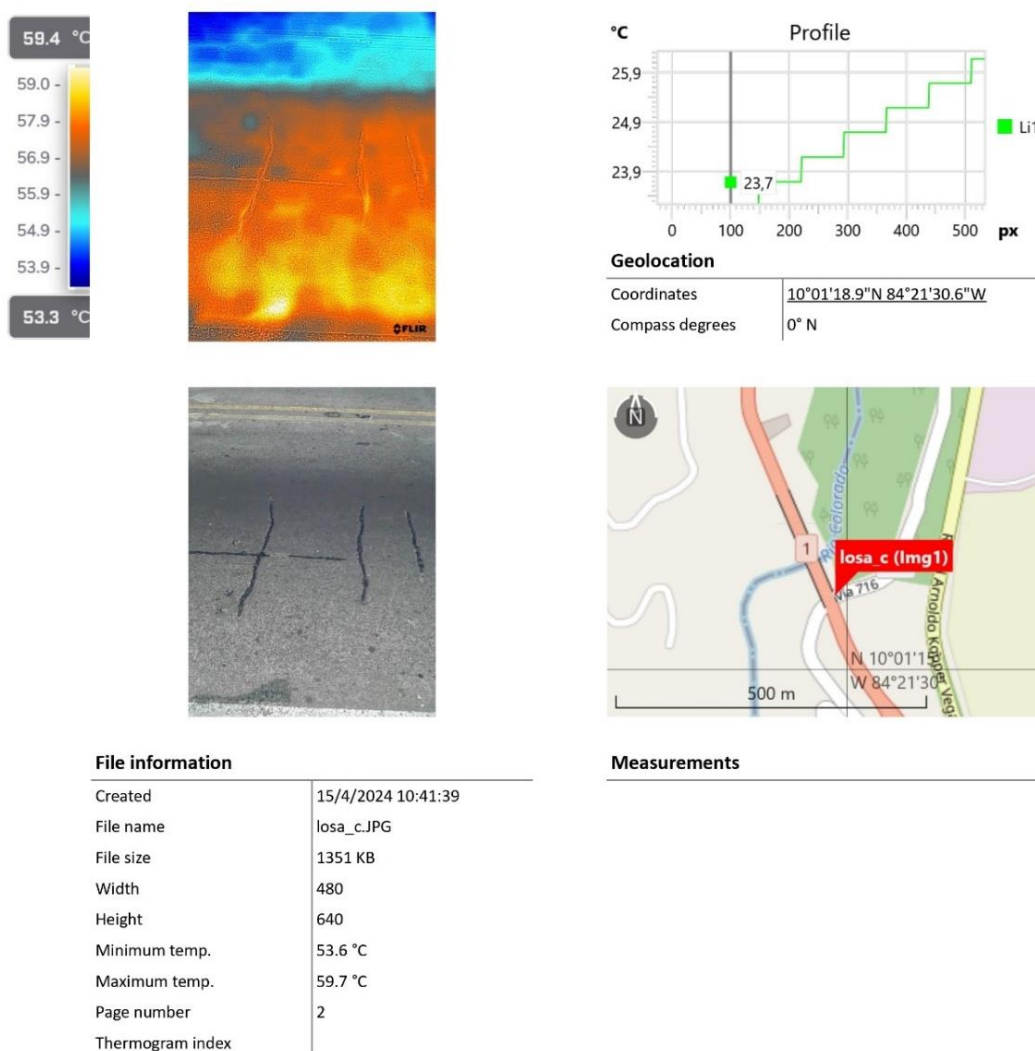
Figura No. 4. 20 Reporte de grietas en dos direcciones en la losa de la sección No. 3

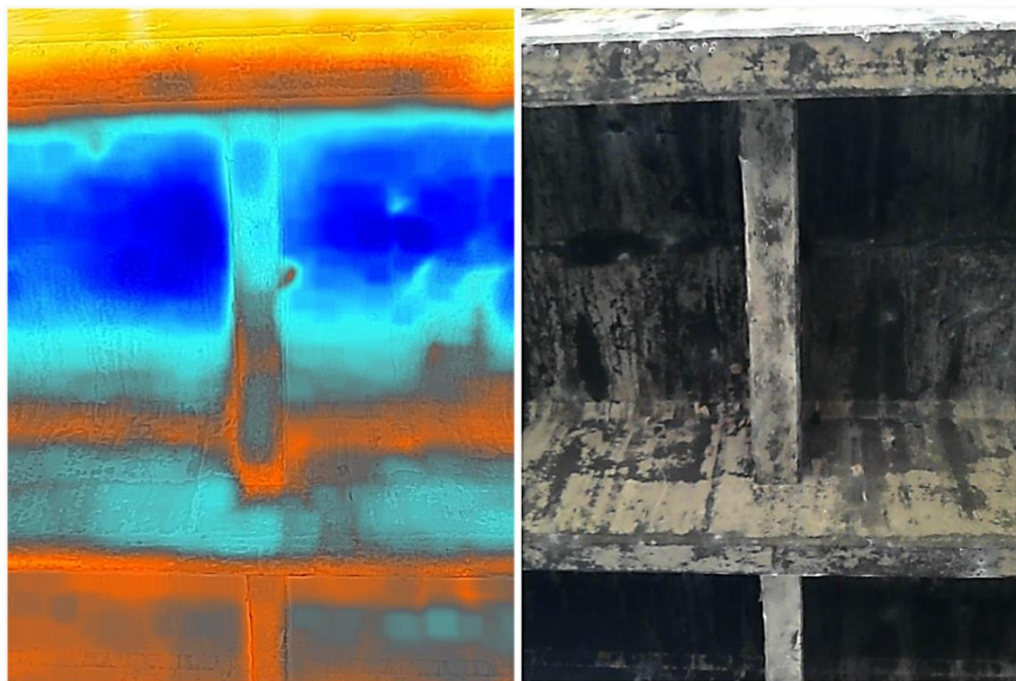
Figura No. 4. 21 Variación de temperaturas en viga diafragma de la sección No. 3

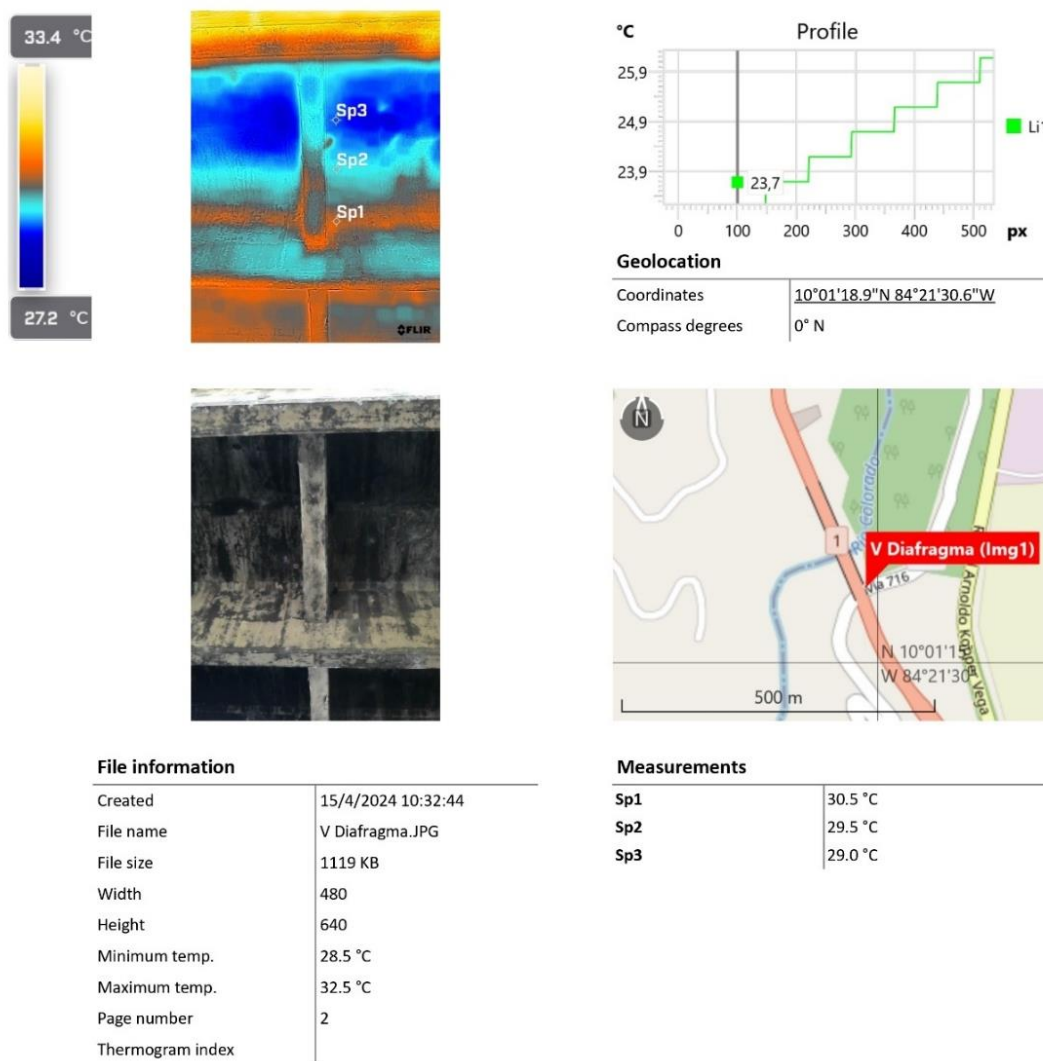
Figura No. 4. 22 Reporte de descascaramiento en la viga diafragma de la sección No. 3
Fuente: Elaboración propia

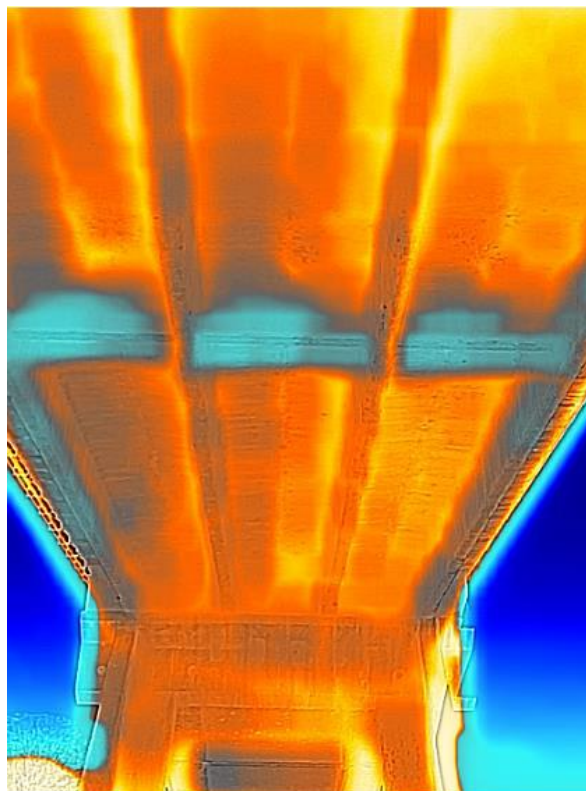
Figura No. 4. 24 Temperaturas debajo del tablero influenciadas por el ambiente

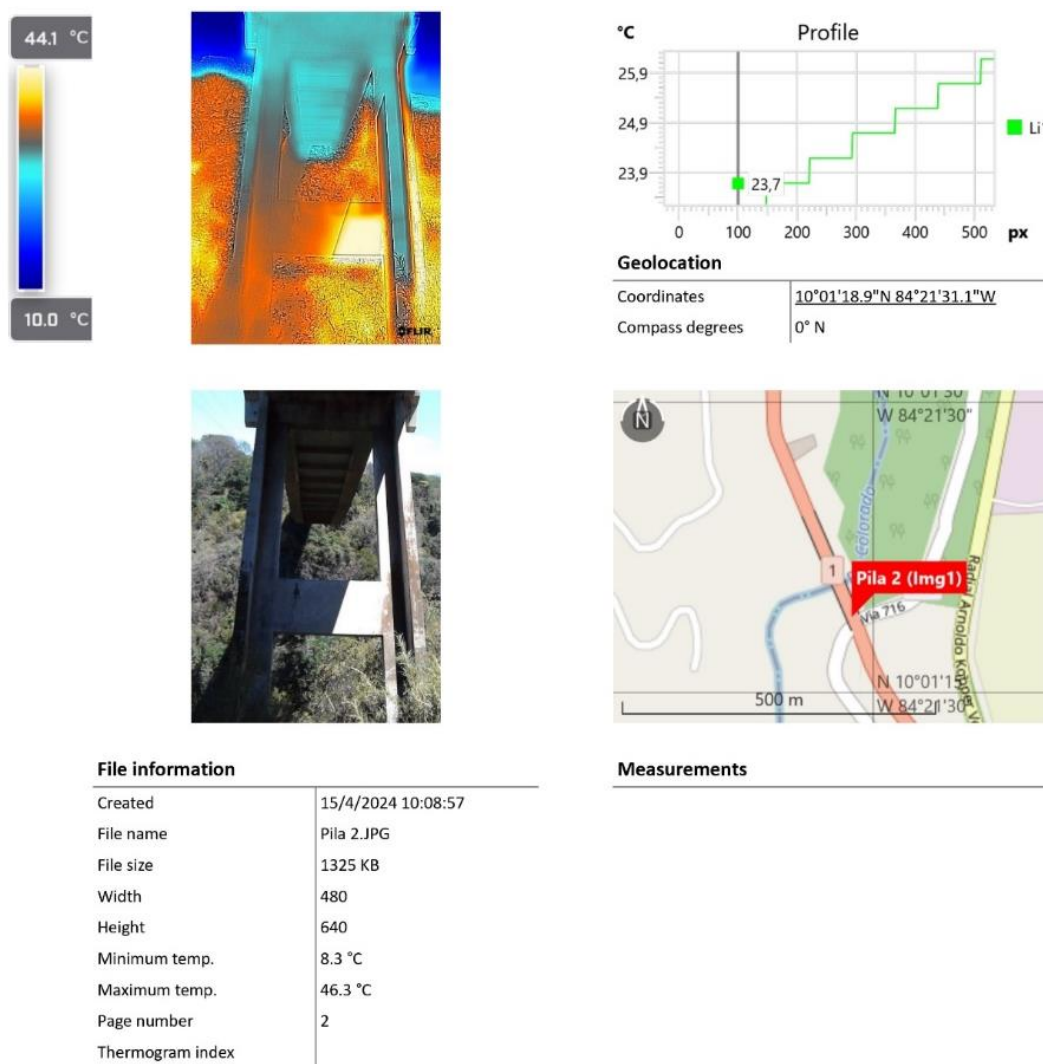
Figura No. 4. 25 Reporte de grietas en cuerpo de la pila inclinada de la sección No. 3
Fuente: Elaboración propia

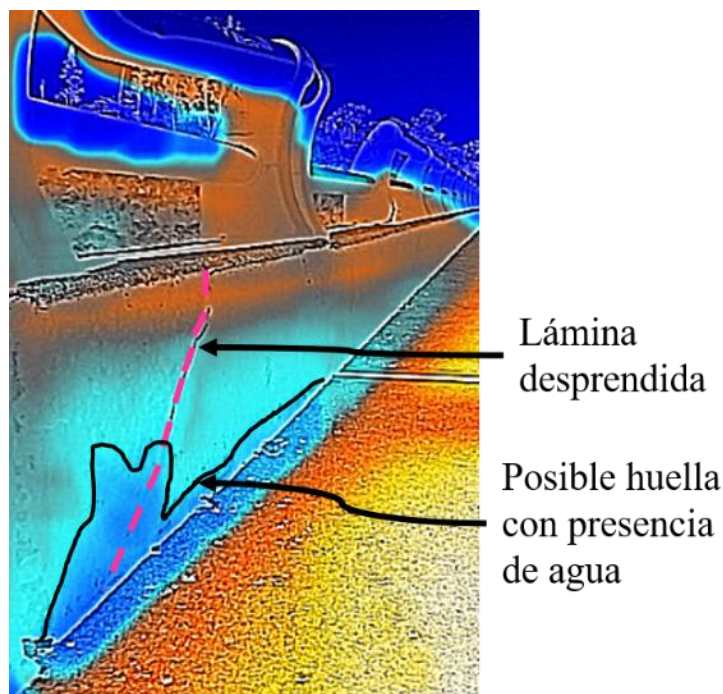
Figura No. 4. 26 Ampliación de delaminaciones en las barandas de la sección No. 8

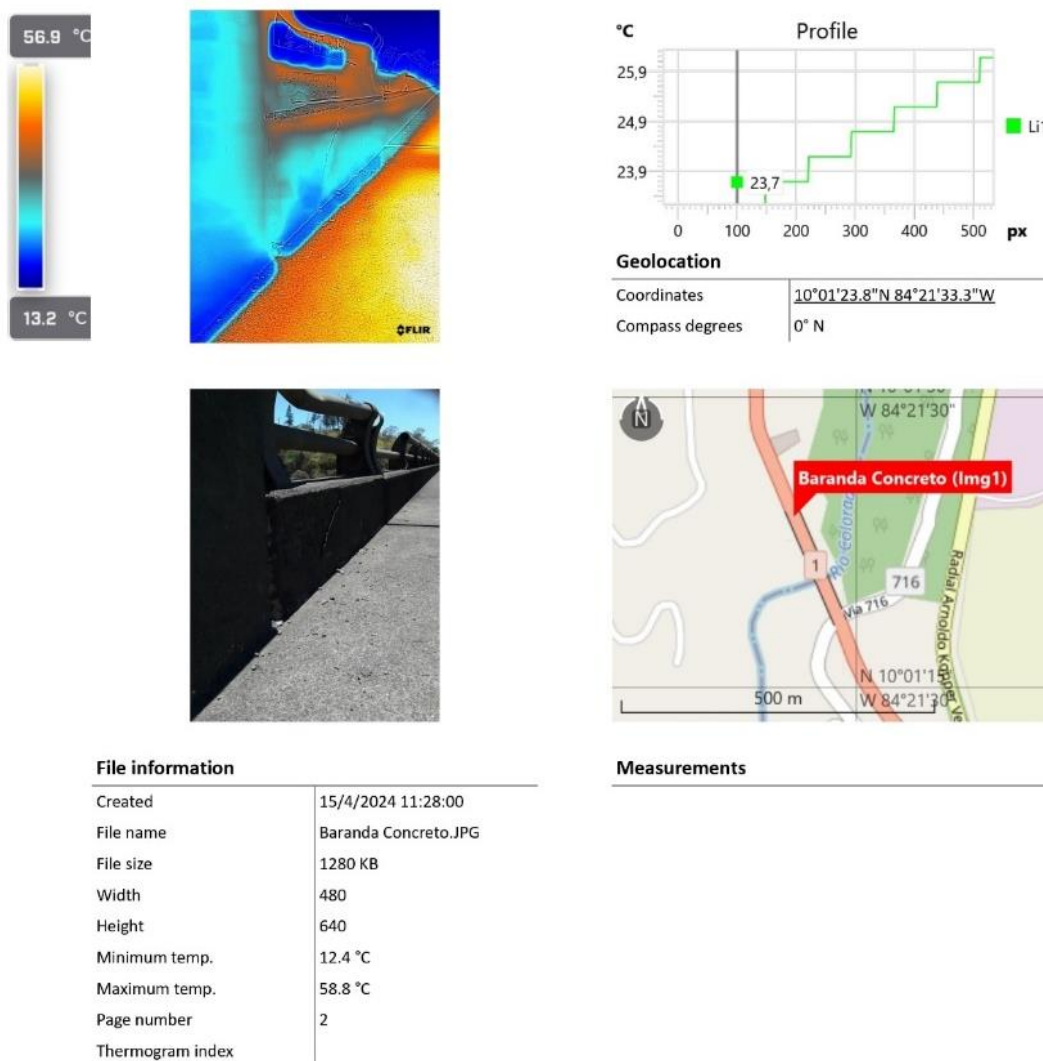
Figura No. 4. 27 Reporte térmico delaminaciones en las barandas de la sección No. 8
Fuente: Elaboración propia

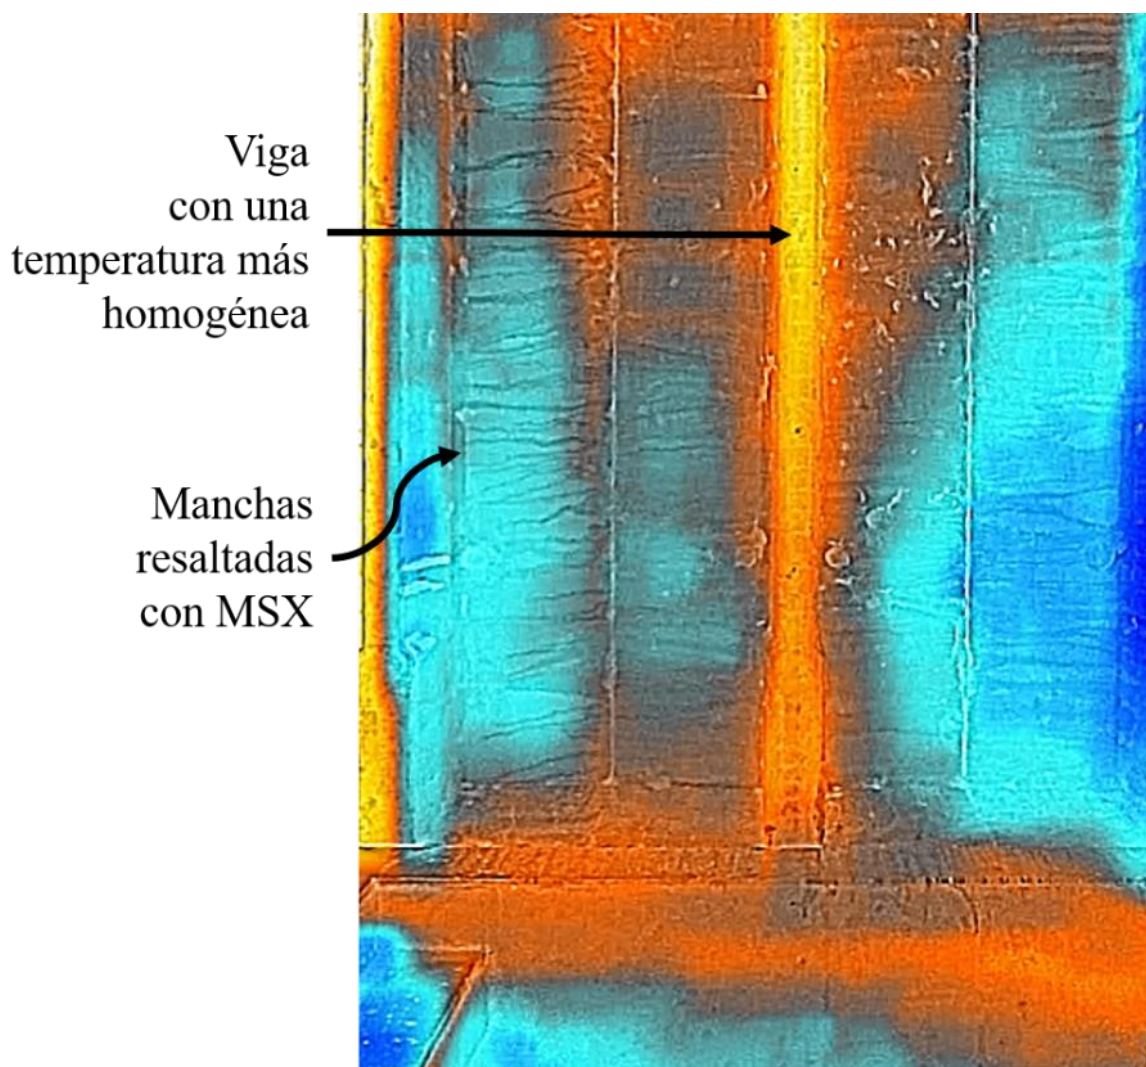
Figura No. 4. 28 Ampliación de eflorescencias en vigas de la sección No. 8
Fuente: Elaboración propia

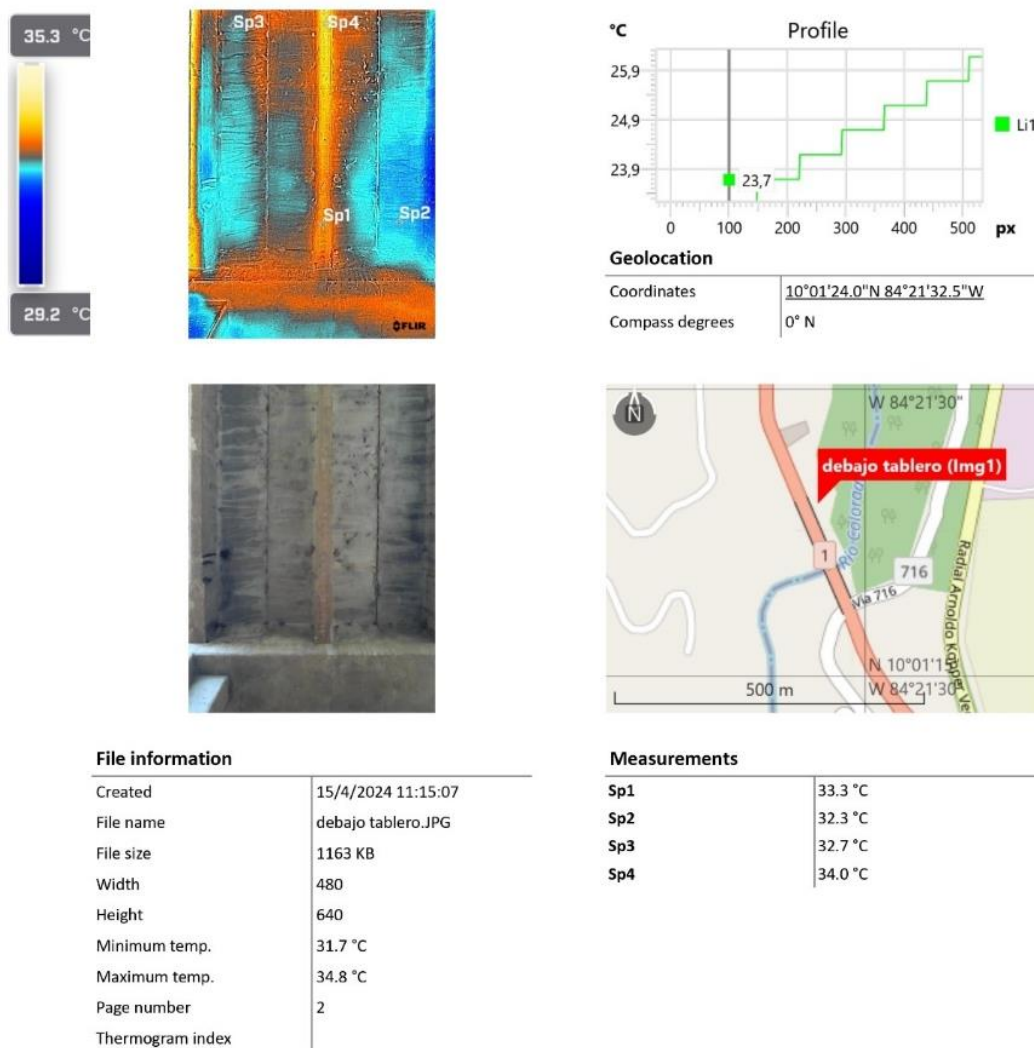
Figura No. 4. 29 Reporte térmico de eflorescencias en vigas principales de la sección No. 8
Fuente: Elaboración propia

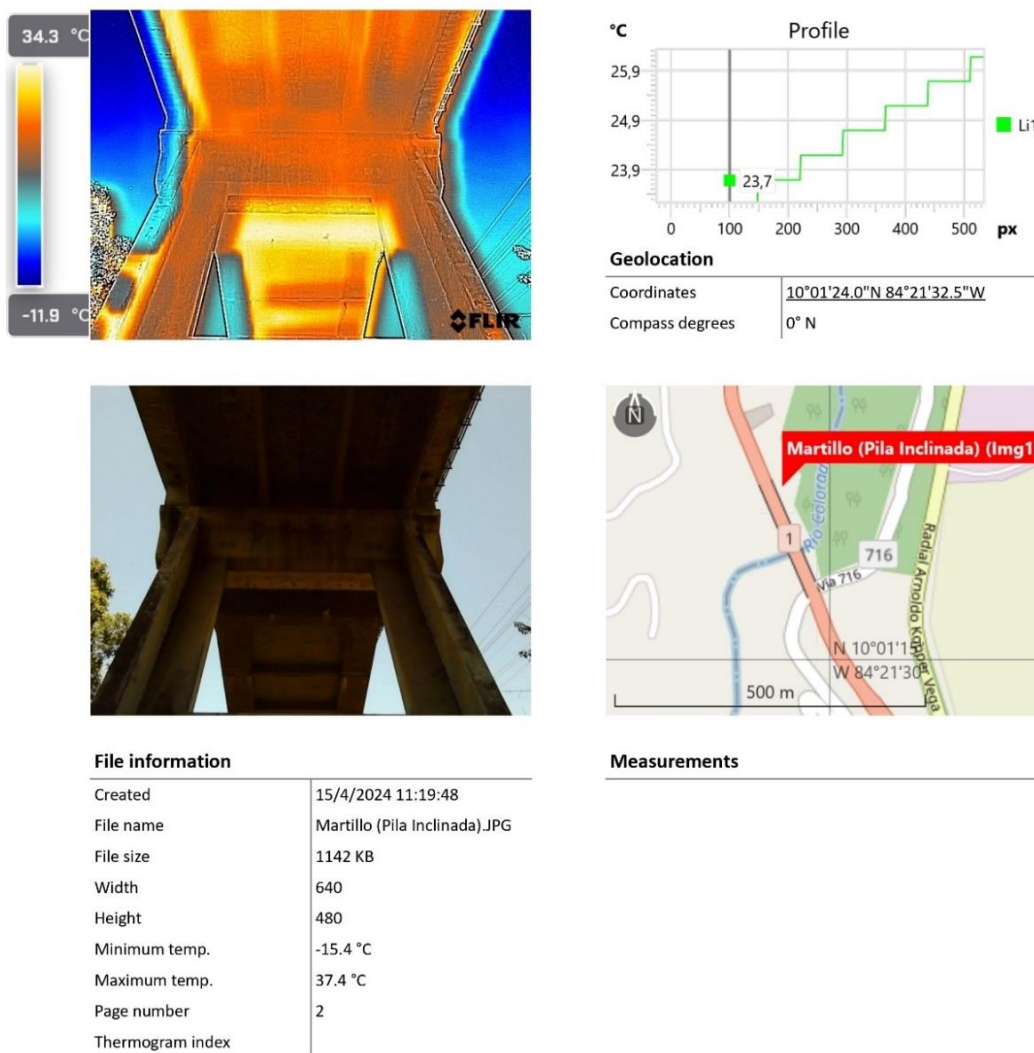
Figura No. 4. 30 Reporte térmico de grietas en martillo (pila inclinada) de la sección No. 8
Fuente: Elaboración propia

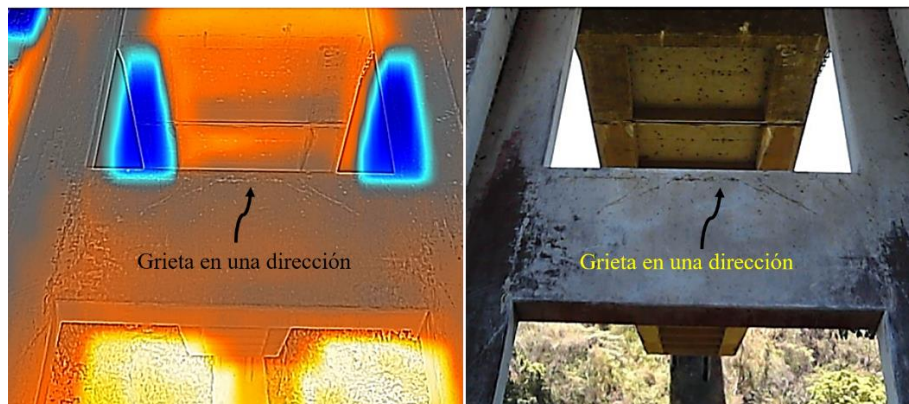
Figura No. 4. 31 Ampliación de grietas de una dirección en cuerpo principal (pila)

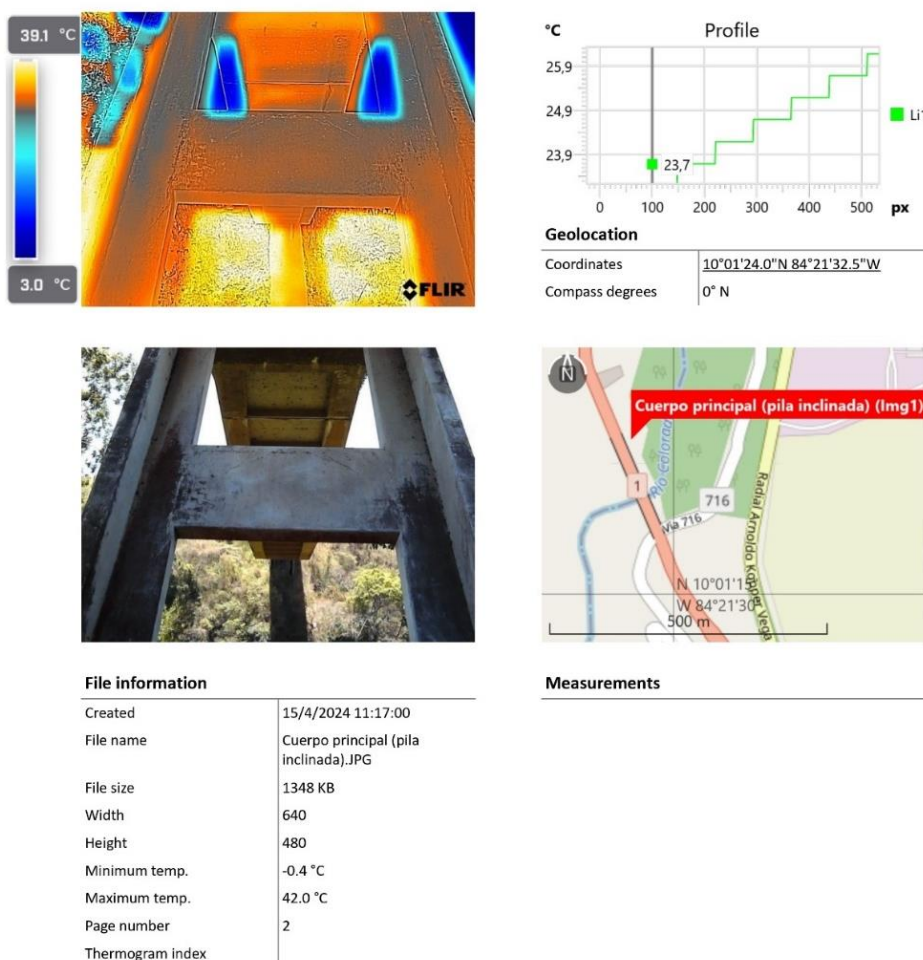
Figura No. 4. 32 Reporte térmico de grietas en cuerpo principal (pila) de la sección No. 8

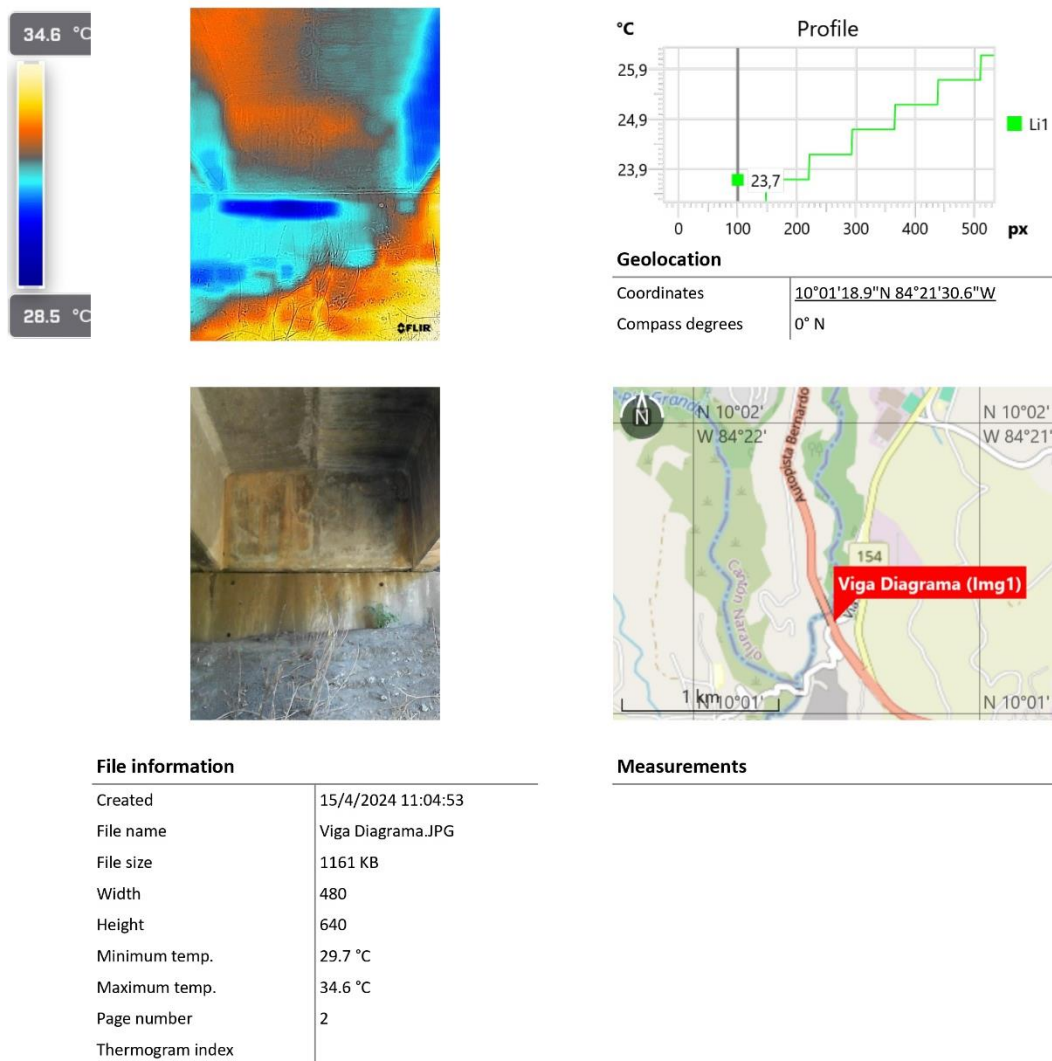
Figura No. 4. 33 Reporte térmico de filtraciones en juntas de expansión de la sección No. 9
Fuente: Elaboración propia

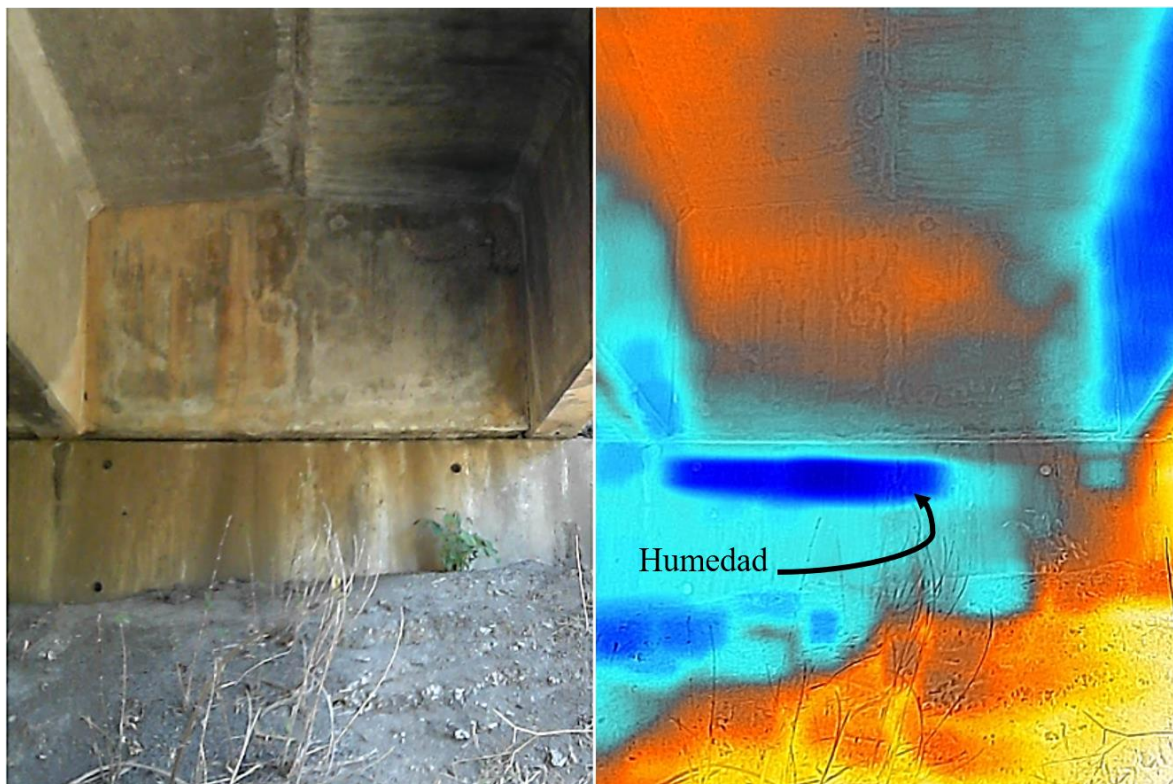
Figura No. 4. 34 Detalle de estructuras con humedad producto de filtraciones en juntas de expansión de la sección No. 9

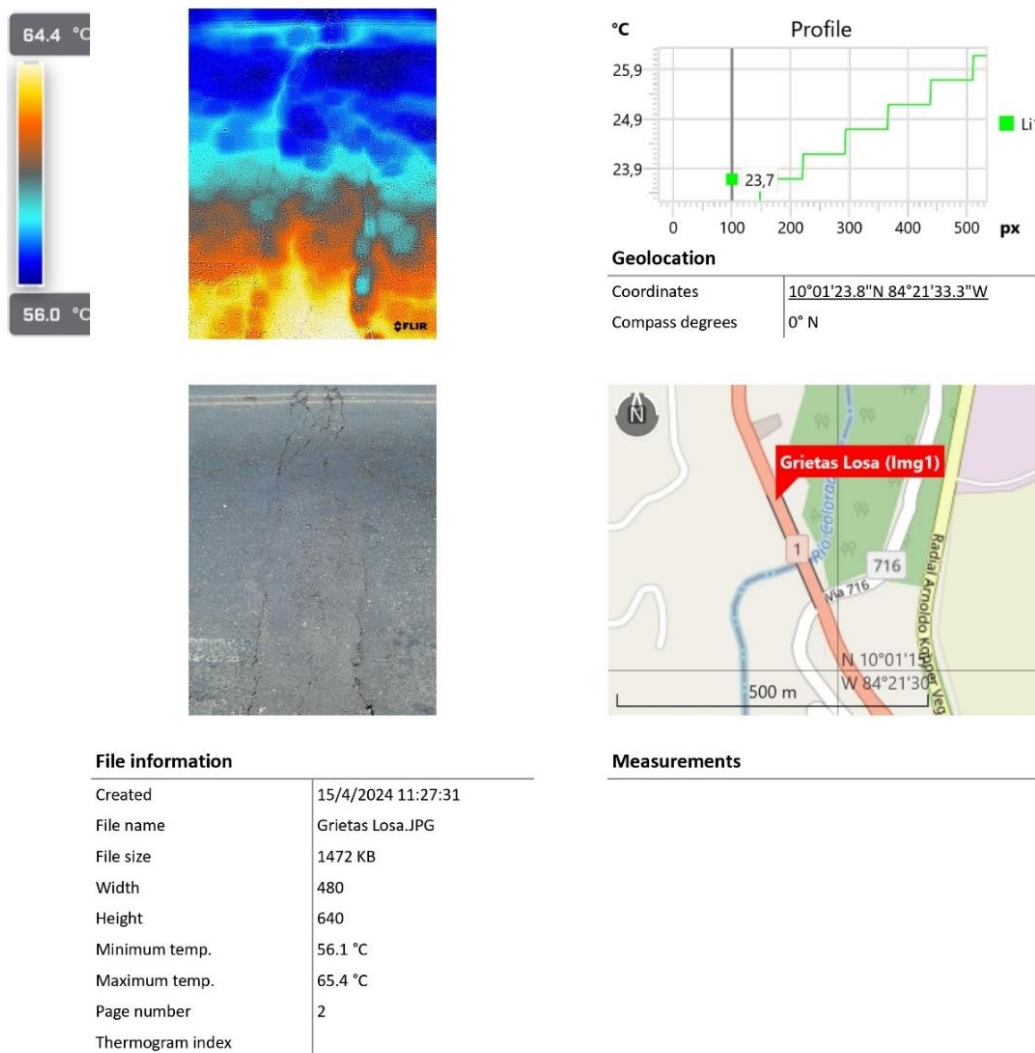
Figura No. 4. 35 Reporte térmico obstrucciones en juntas de expansión del a sección No. 9
 Fuente: Elaboración propia

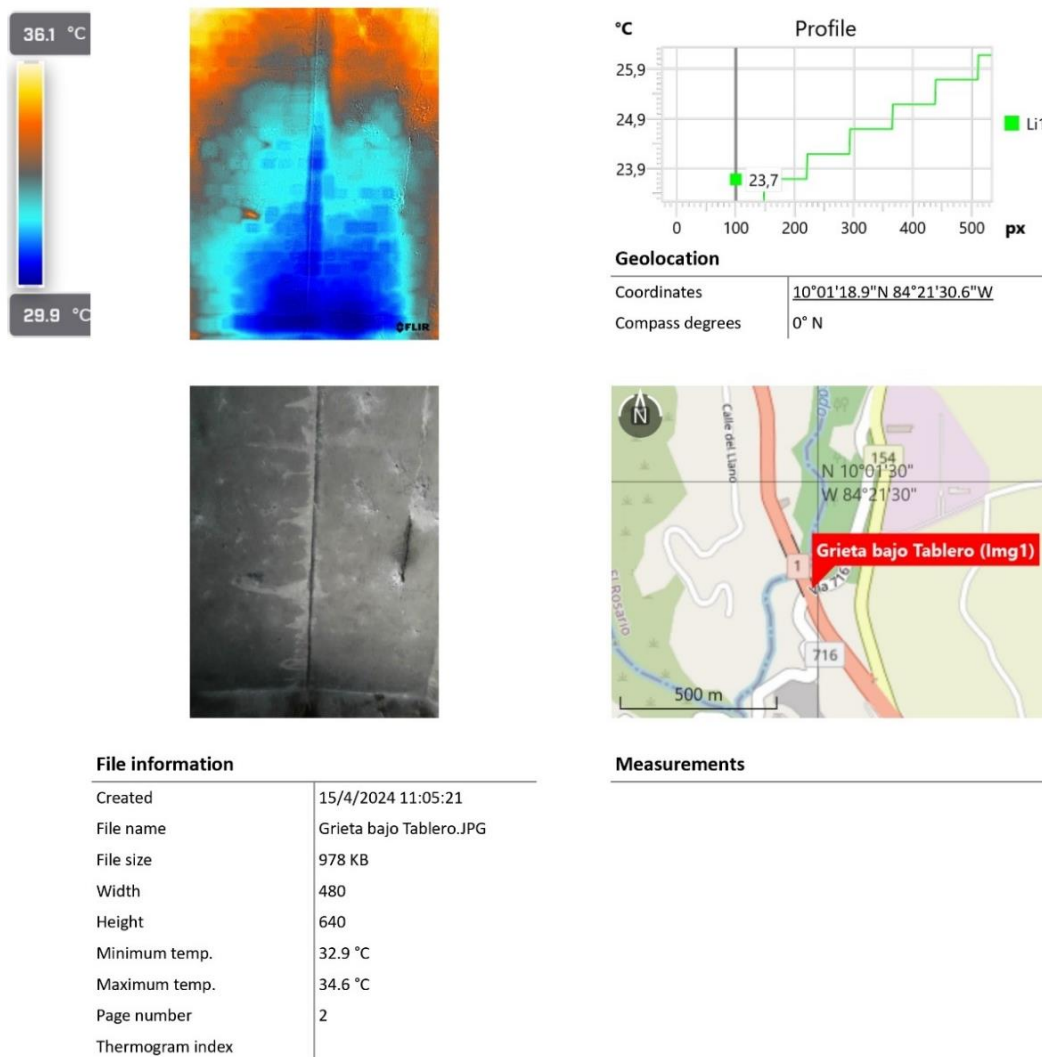
**Figura No. 4. 36 Reporte térmico grietas en viga principal de la sección No. 9**
