**INVESTIGACIÓN DEL USO DE LA TELEDETECCIÓN MEDIANTE
DATOS DE SENSORES REMOTOS, PARA LA UTILIZACIÓN DE
LOS RESULTADOS EN UN CASO PRÁCTICO DE SERVICIOS DE
CONSULTORÍA EN INGENIERÍA Y ARQUITECTURA**

Trabajo final de investigación aplicada sometido a la consideración de la
Comisión del Programa de Posgrado en Geografía para optar al grado y título
de Maestría Profesional en Sistemas de Información Geográfica y
Teledetección

SAÚL ROJAS DELGADO

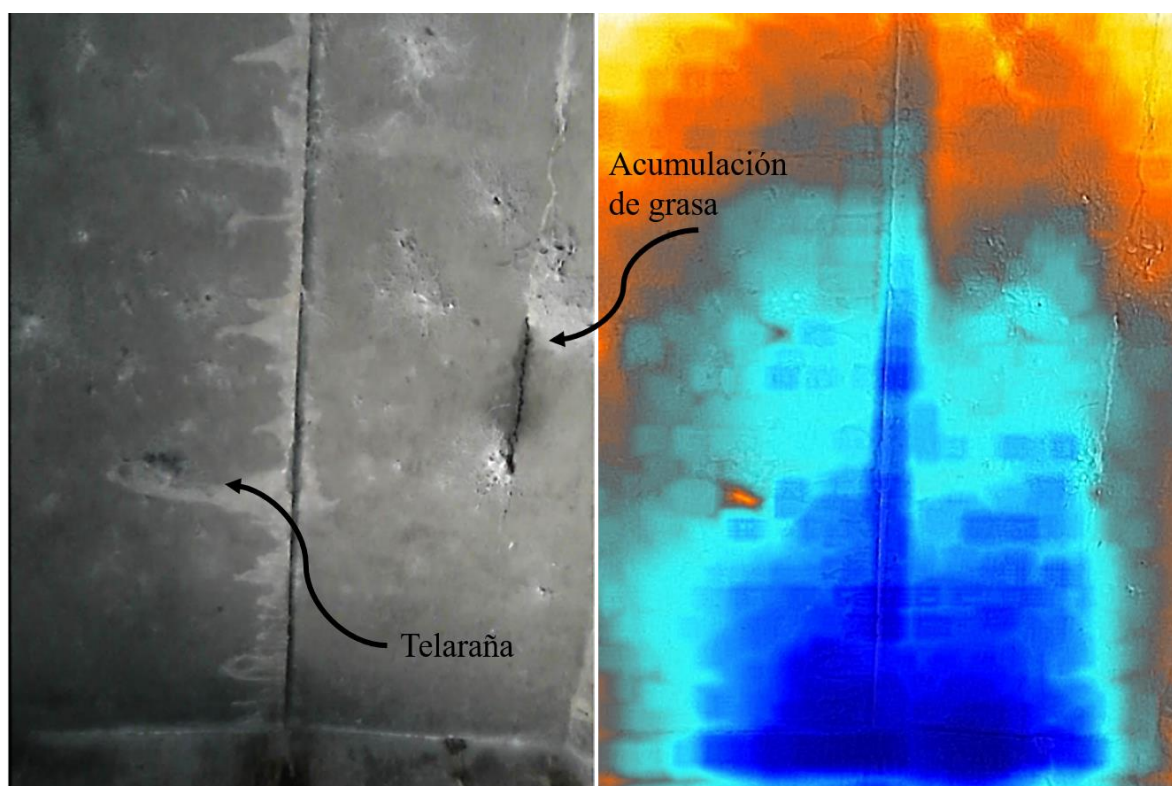
Figura No. 4. 37 Acumulación de grasa en viga principal de la sección No. 9

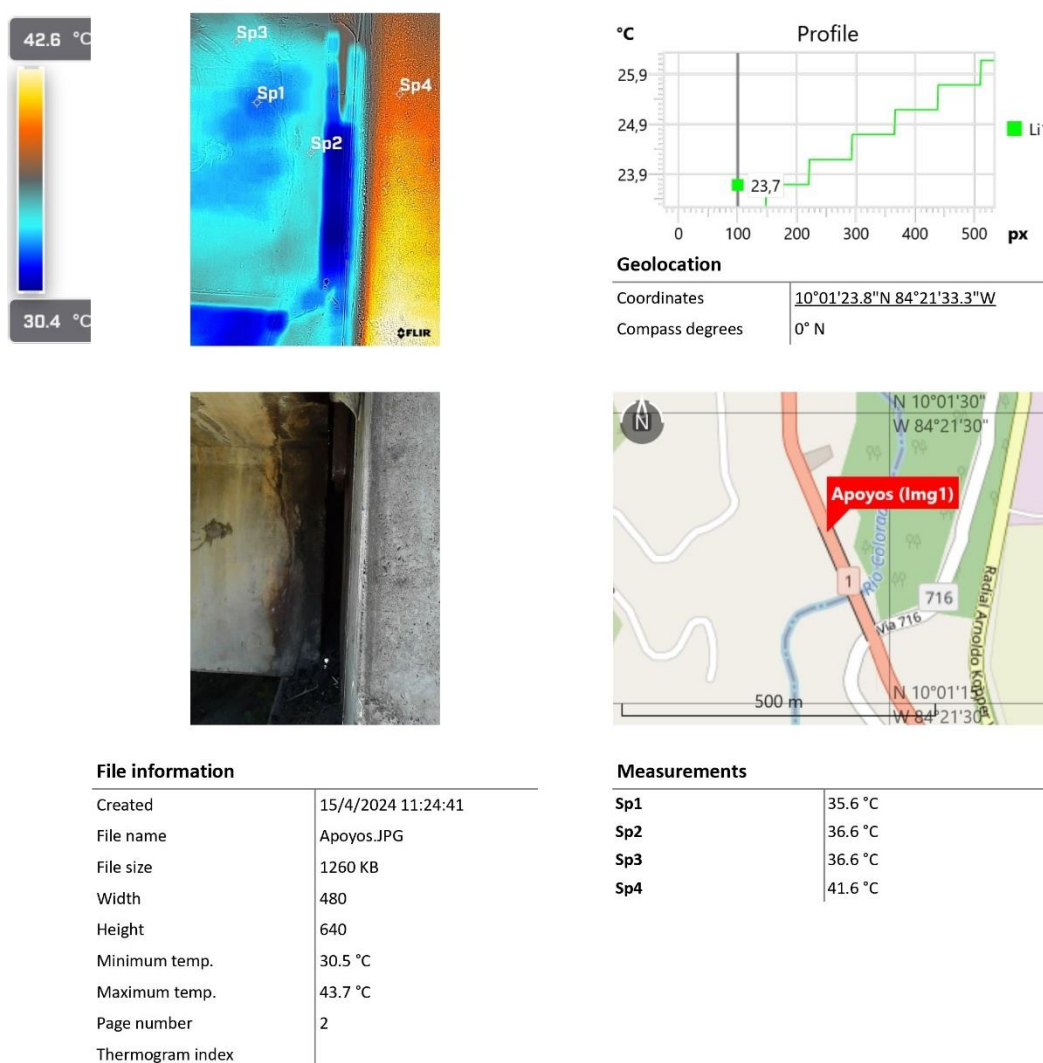
Figura No. 4. 38 Reporte térmico de filtraciones en apoyos de la sección No. 9

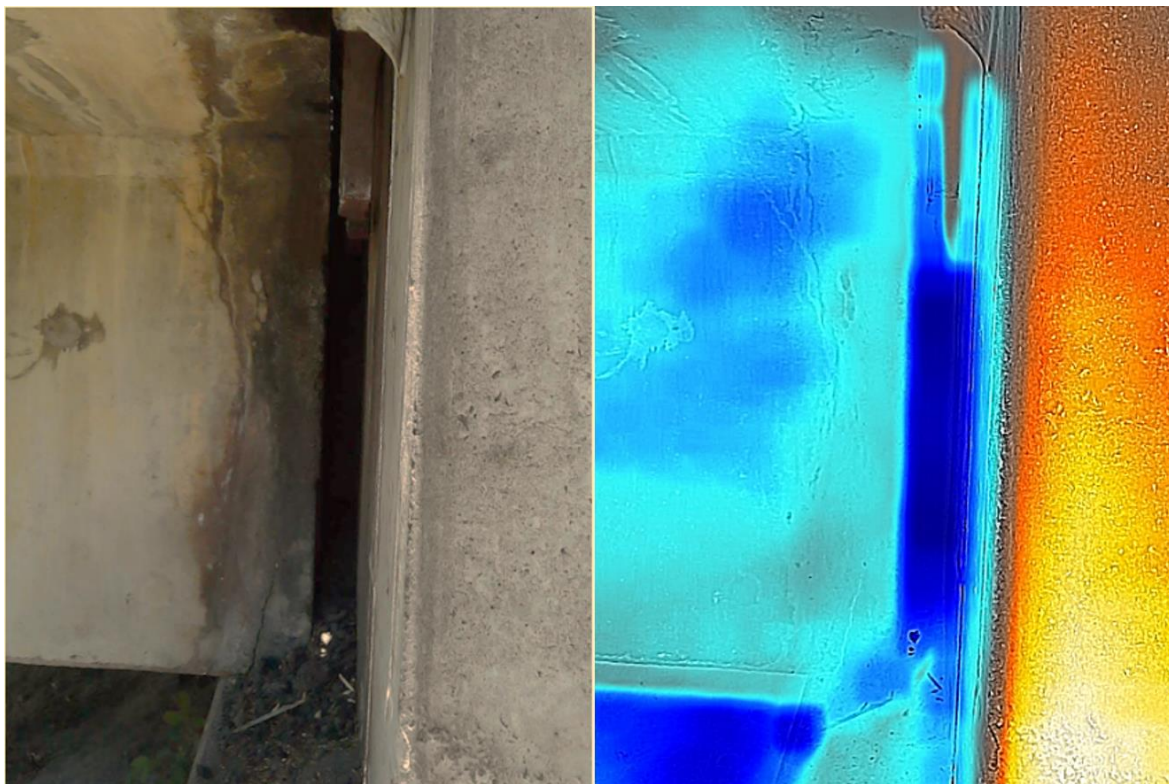
Figura No. 4.39 Detalle ampliado de los apoyos en la sección No. 9

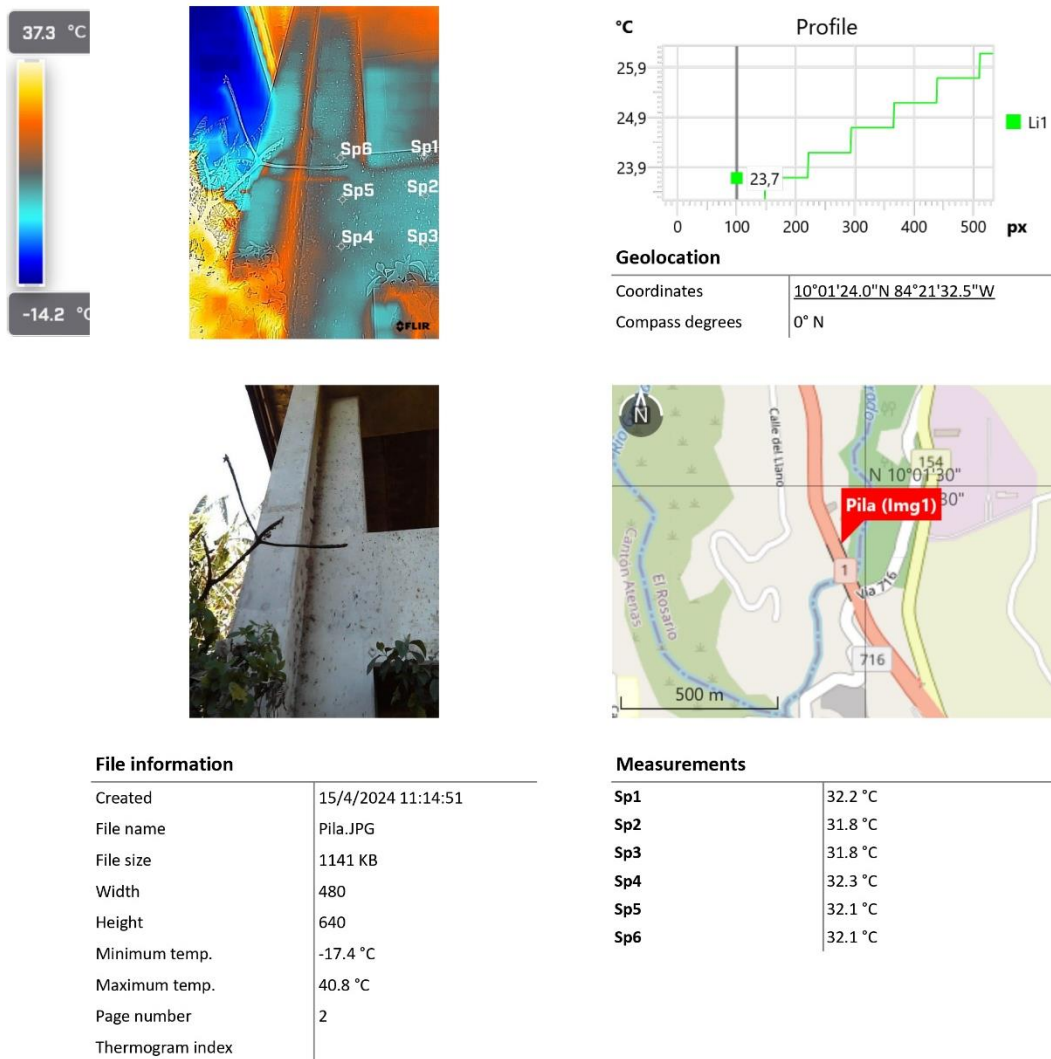
Figura No. 4. 40 Reporte térmico de grietas en cuerpo principal (pila) de la sección No. 9
 Fuente: Elaboración propia
