UNIVERSIDAD DE COSTA RICA
SISTEMA DE ESTUDIOS DE POSGRADO

GUÍA DE GESTIÓN DE PAVIMENTOS CON BASE EN TÉCNICAS DE PRESERVACIÓN DE
PAVIMENTOS FLEXIBLES Y RÍGIDOS

Trabajo final de investigación aplicada sometido a la consideración de la Comisión del Programa de Estudios de Posgrado en Ingeniería Civil para optar por el grado y título de Maestría Profesional en Ingeniería de Transportes y Vías

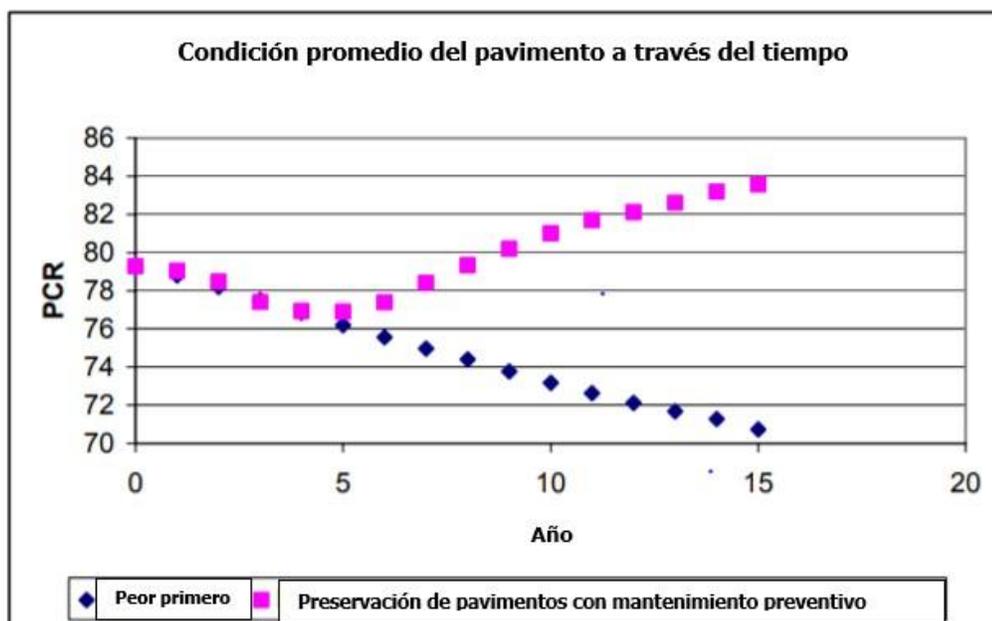
Figura 2. Condición promedio de pavimento y efecto de la preservación
Nota: modificado a partir de los autores (Zimmerman y Peshkin, 2003)

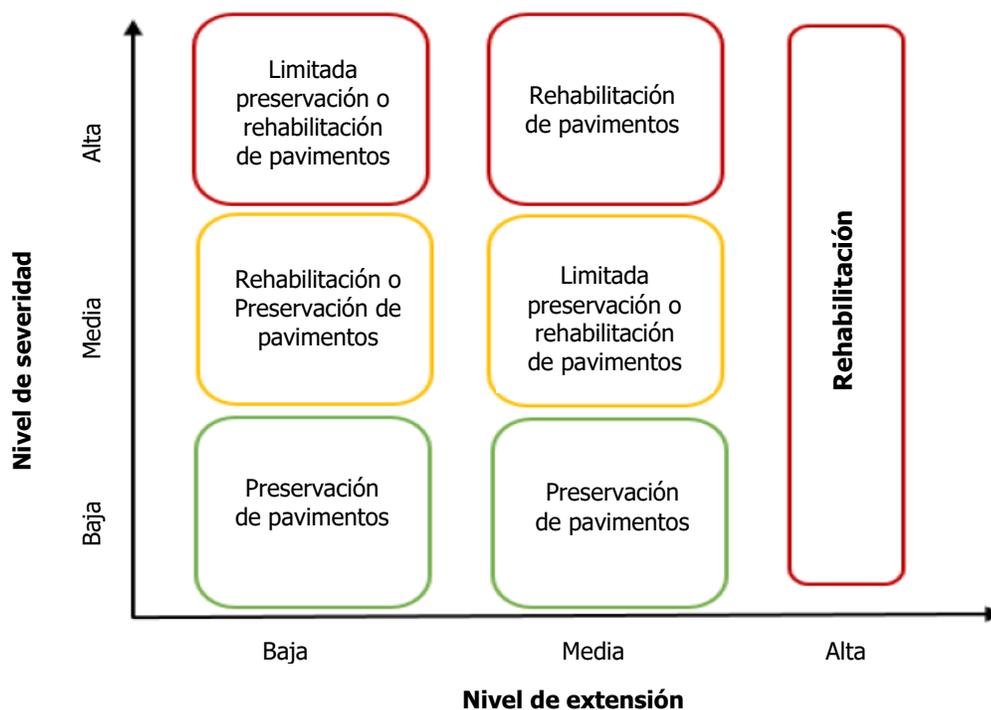
Figura 7. Relación entre características de deterioros y estrategias de intervención
Nota: modificado a partir de los autores (Abdelaty et al.,2015)

Los niveles de severidad y extensión de los deterioros se utilizan como parámetros para clasificar la condición del pavimento. La Figura 7 muestra la relación entre la severidad, extensión de los deterioros y las estrategias de intervención adecuadas según las características mencionadas.

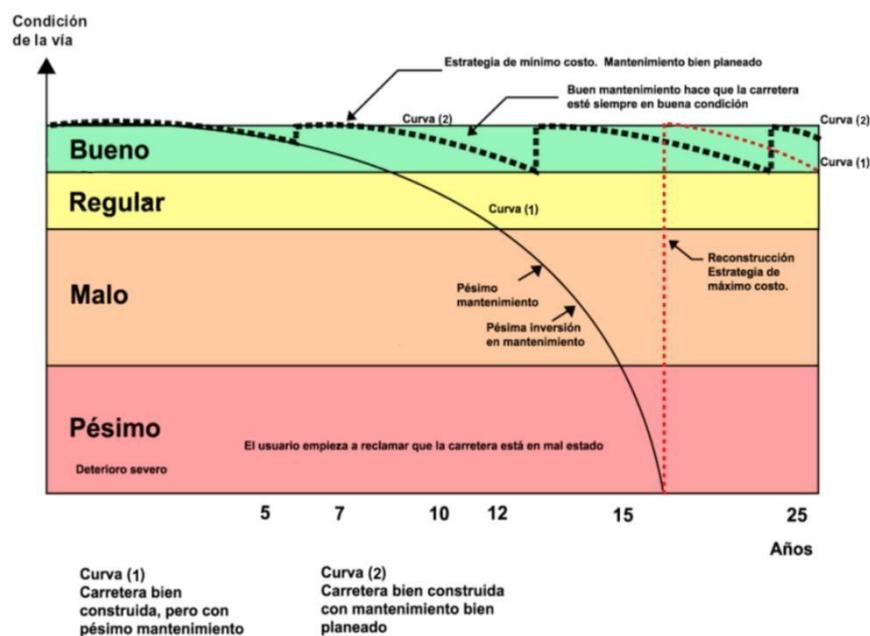
Figura 14. Curva de deterioro de un pavimento (Arieta, 2010)

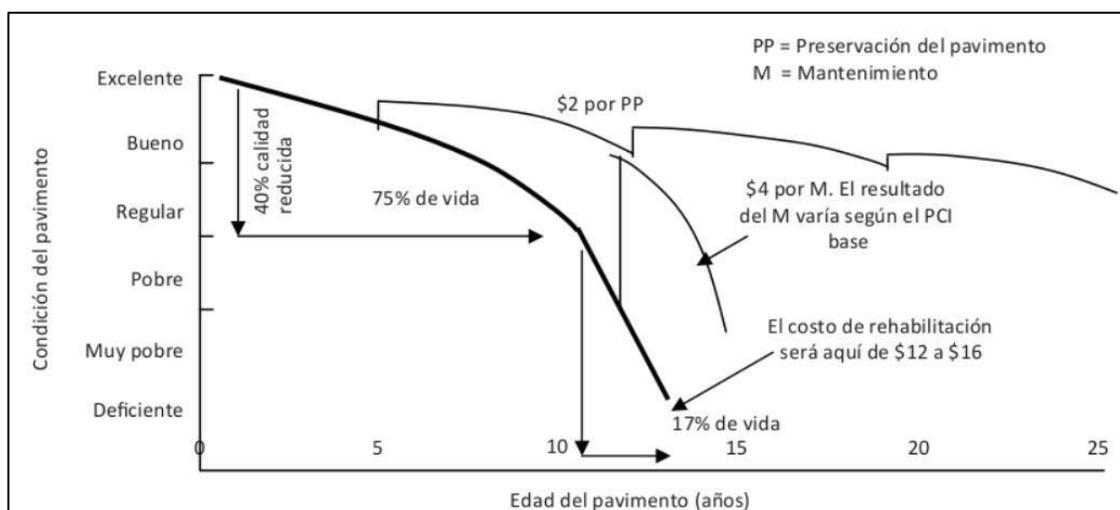
Figura 16. Implicaciones de costo de las rehabilitaciones mayores
Nota: modificado a partir de los autores (Kelly et al., 2016)

Según Kelly, Delaney, Chai y Mohamed (2016) el daño del pavimento tiene una pendiente fuerte en el 17% de su vida final; mientras que en la fase inicial con mantenimientos constantes y de bajo costo se llega a prolongar la vida del pavimento. Los costos promedios pueden ser de una a ocho veces el de una rehabilitación y hasta tres veces el de una reconstrucción en comparación con el costo de preservación, además de llegarse con la preservación a una mejor condición del pavimento, según se observa en la Figura 16.

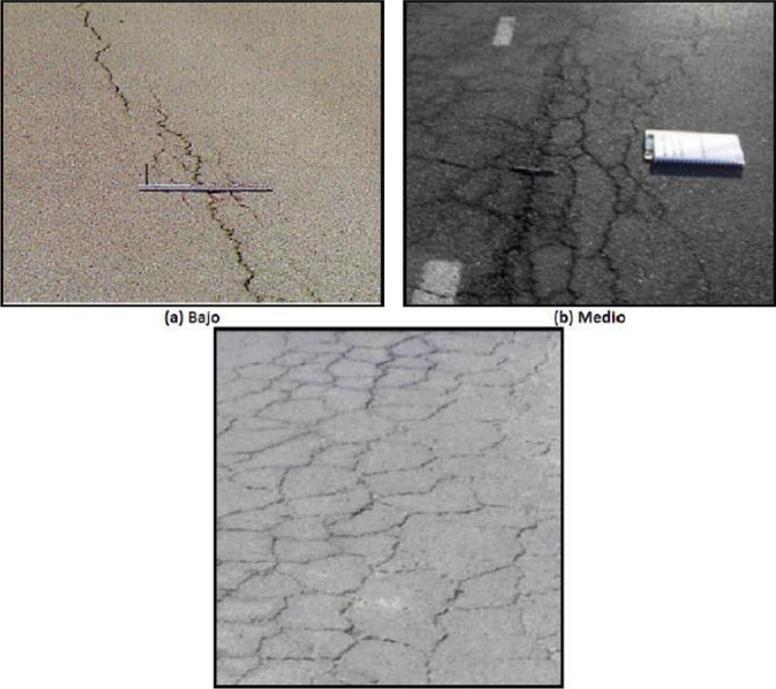
| Concepto | Descripción |
|---|---|
| Representación del nivel de severidad | <p>(a) Bajo</p> <p>(b) Medio</p> <p>(c) Alto</p> |

| Concepto | Descripción |
|---|---|
| Posibles acciones de intervención | <p>Evaluar previamente el sistema de drenaje superficial o subdrenajes, para lo cual, y si corresponde, se deberán tomar las medidas correctivas necesarias para evitar afectaciones en la estructura del pavimento.</p> <p>Bajo y Medio: sellos asfálticos, tratamientos superficiales asfálticos.</p> <p>Alto: bacheo (para casos puntuales) o sustitución de capa asfáltica.</p> |

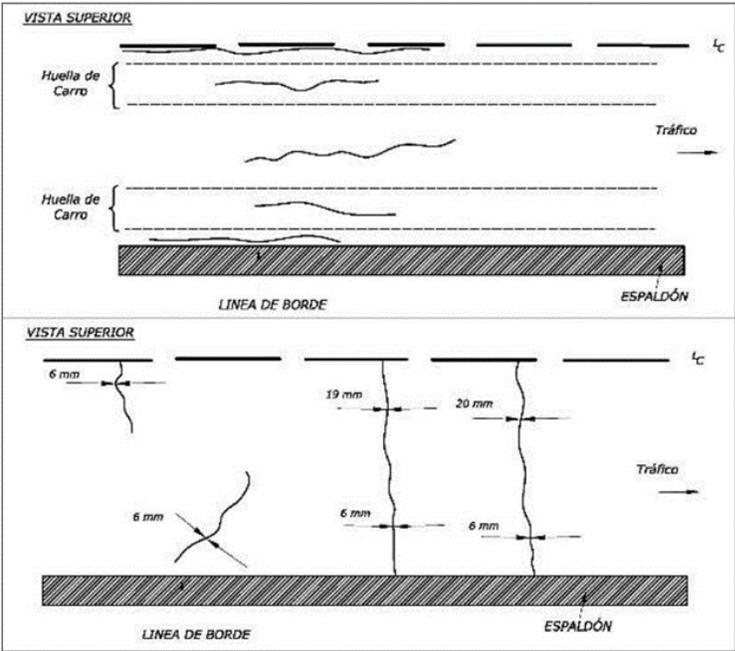
| Concepto | Descripción |
|---|---|
| Nivel de severidad | <p>Bajo: ancho menor a 6mm o selladas en buenas condiciones y con un ancho que no se puede medir, sin ramificaciones en los bordes.</p> <p>Medio: ancho mayor a 6mm y menor a 19mm o, menor a 19mm con ramificaciones pequeñas o grieta sellada rodeada de ramificaciones pequeñas.</p> <p>Alto: ancho mayor a 19mm o grieta sellada con ramificaciones grandes e importantes. Bordes de grieta normalmente degradados.</p> |
| Esquema de deterioro | <p>Nota: Adaptado a partir del autor (FHWA,2003)</p> |

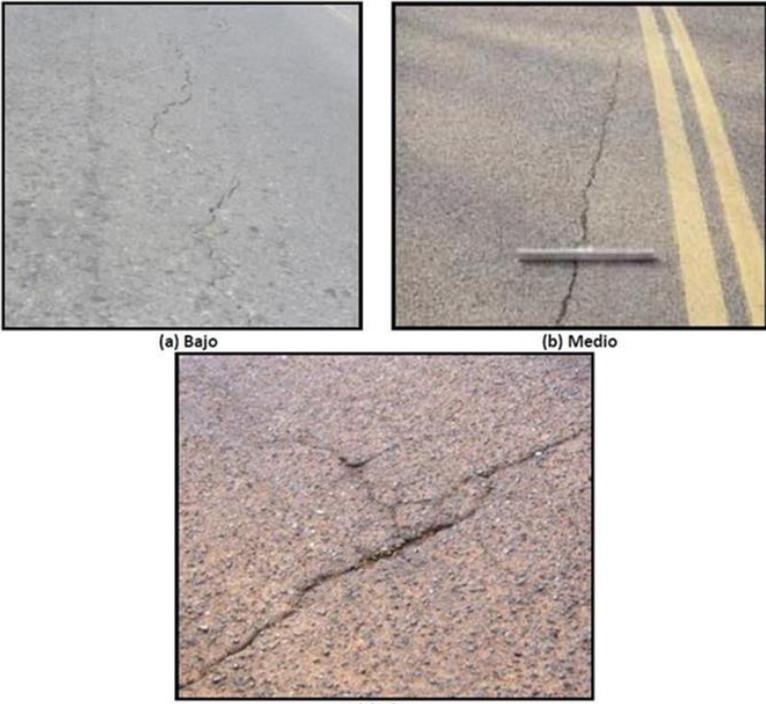
| Concepto | Descripción |
|---|---|
| Representación del nivel de severidad | <p>(a) Bajo</p> <p>(b) Medio</p> <p>(c) Alto</p> |

| Concepto | Descripción |
|---|---|
| Posibles acciones de intervención | <p>Evaluar previamente el sistema de drenaje superficial o subdrenajes, para lo cual, y si corresponde, se deberán tomar las medidas correctivas necesarias para evitar afectaciones en la estructura del pavimento.</p> <p>Bajo y Medio: sellado de fisuras o grietas.</p> <p>Alto: sellado de fisuras y grietas o bacheo.</p> |

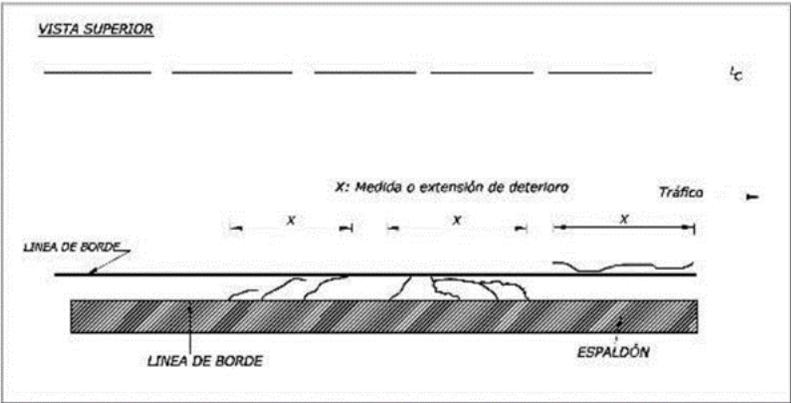
| Concepto | Descripción |
|---|---|
| Nivel de severidad | <p>Bajo: agrietamiento bajo definido por los criterios correspondientes al deterioro de "Grieta longitudinal y transversal", sin fracturas ni desprendimiento de agregado.</p> <p>Medio: agrietamiento medio definido por los criterios correspondientes al deterioro de "Grieta longitudinal y transversal" con algunas fracturas y desprendimiento de agregado.</p> <p>Alto: existen fracturas y desprendimiento de agregado considerable a través del borde del pavimento.</p> |
| Esquema de deterioro | <p>Nota: Adaptado a partir del autor (FHWA,2003)</p> |

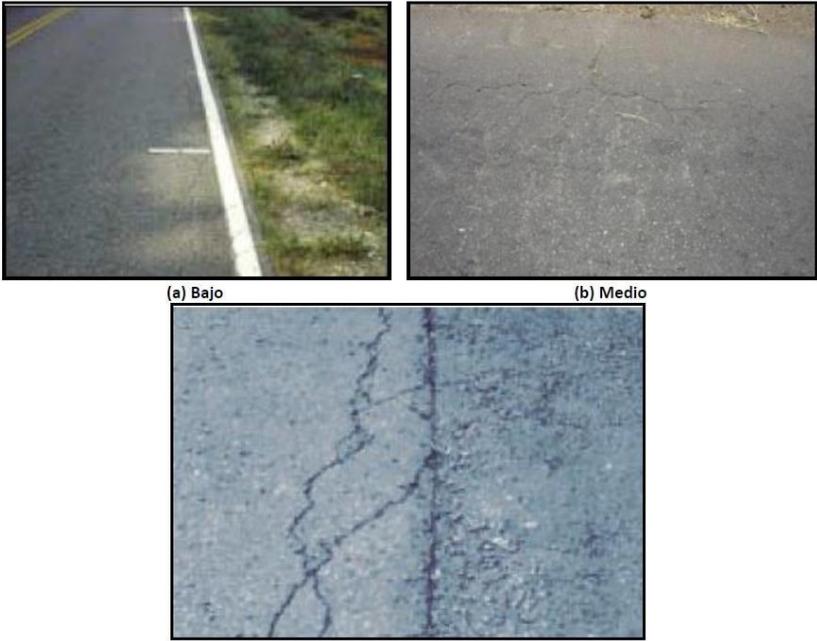
| Concepto | Descripción |
|---|--|
| Representación del nivel de severidad | <p>(a) Bajo</p> <p>(b) Medio</p> <p>(c) Alto</p> |

| Concepto | Descripción |
|---|--|
| Posibles acciones de intervención | <p>Evaluar previamente el sistema de drenaje superficial o subdrenajes, para lo cual, y si corresponde, se deberán tomar las medidas correctivas necesarias para evitar afectaciones en la estructura del pavimento.</p> <p>Bajo: sellado de fisuras y grietas</p> <p>Medio y Alto: evaluación de las condiciones de drenaje y atención de las mismas. Reconstruir los espaldones colocando material perfectamente compactado y al menos revestido como un tratamiento superficial. Sellar las áreas comprometidas. Construcción de muro de retención.</p> |

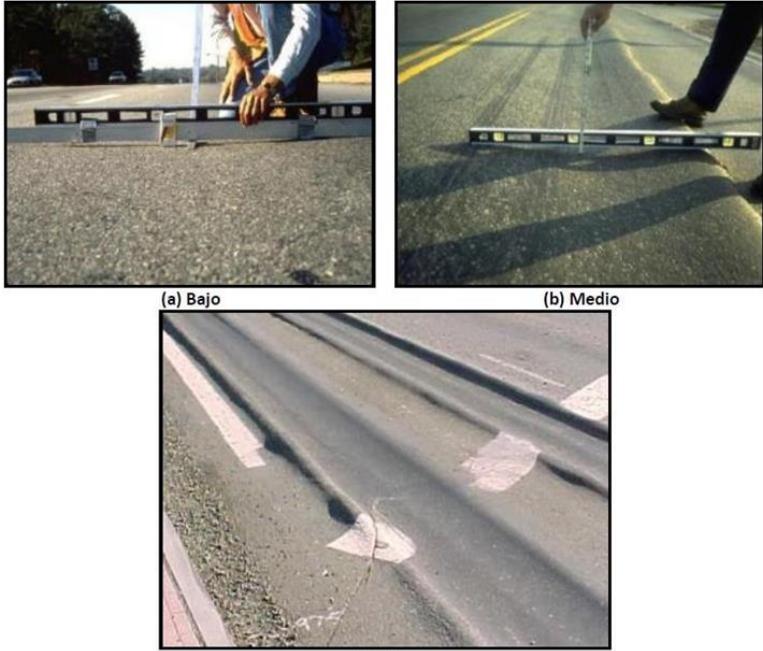
| Concepto | Descripción |
|---|--|
| Representación del nivel de severidad | <p>(a) Bajo</p> <p>(b) Medio</p> <p>(c) Alto</p> |

| Concepto | Descripción |
|---|--|
| Posibles acciones de intervención | <p>Bajo: bacheo (para casos puntuales), tratamiento superficial o sellos asfálticos.</p> <p>Medio: bacheo (para casos puntuales), tratamientos superficiales asfálticos, sustitución de capa asfáltica o colocación de sobrecapa asfáltica.</p> <p>Alto: sustitución de capa asfáltica (perfilado y carpeteo).</p> |

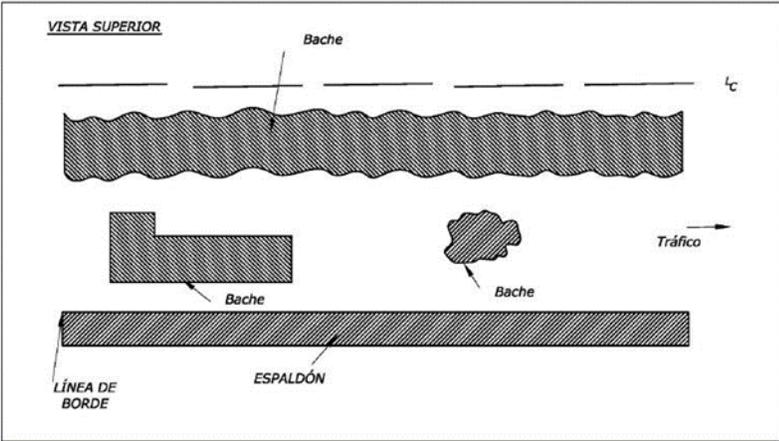
| Concepto | Descripción |
|---|---|
| Nivel de severidad | Bajo: el bache se encuentra en buena condición y la calidad de ruedo es de severidad baja o mejor. Medio: el bache está moderadamente deteriorado ó la calidad de ruedo de severidad media o ambos. Alto: el bache se encuentra muy deteriorado ó la calidad de ruedo es de severidad alta o ambos. |
| Esquema de deterioro | <p>Nota: Adaptado a partir del autor (FHWA,2003)</p> |

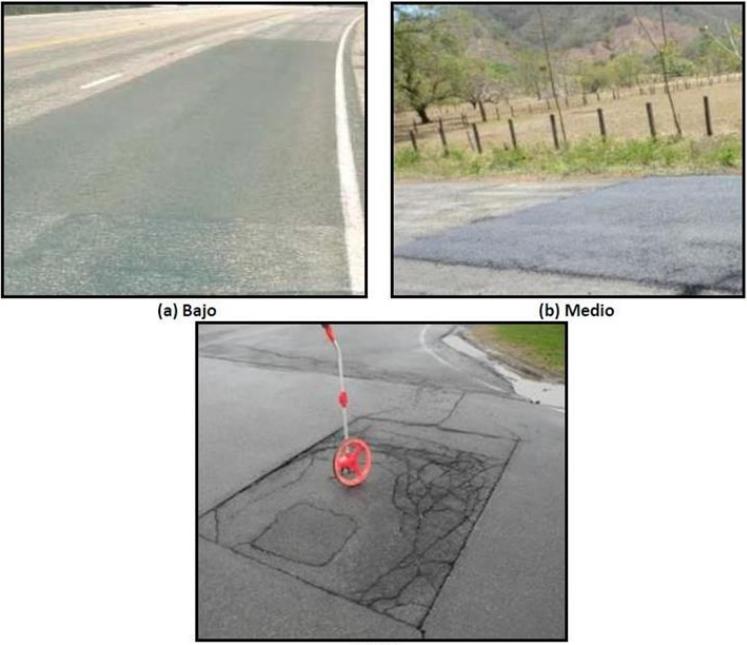
| Concepto | Descripción |
|---|--|
| Representación del nivel de severidad | <p>(a) Bajo</p> <p>(b) Medio</p> <p>(c) Alto</p> |

| Concepto | Descripción |
|---|--|
| Posibles acciones de intervención | <p>Evaluar previamente el sistema de drenaje superficial o subdrenajes, para lo cual, y si corresponde, se deberán tomar las medidas correctivas necesarias para evitar afectaciones en la estructura del pavimento.</p> <p>Bajo y Medio: evaluar el área afectada para definir la intervención idónea.</p> <p>Alto: sustitución del bache (bacheo, para casos puntuales) o sustitución de capa asfáltica.</p> |

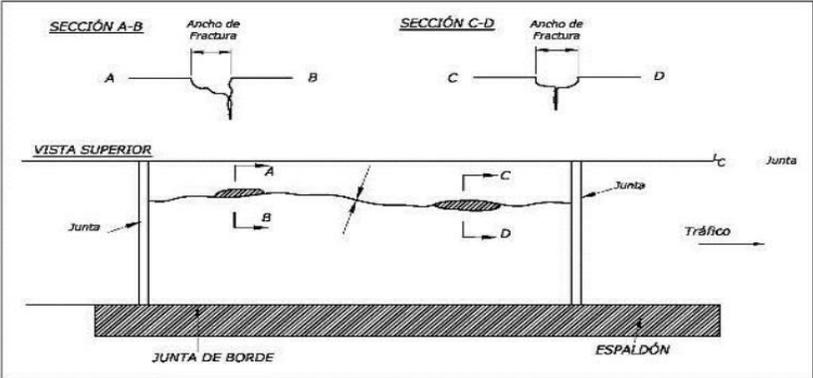
| Concepto | Descripción |
|---|---|
| Esquema de deterioro | <p style="text-align: center;">Grieta longitudinal</p> <p style="text-align: center;">Nota: Adaptado a partir del autor (FHWA,2003)</p> |

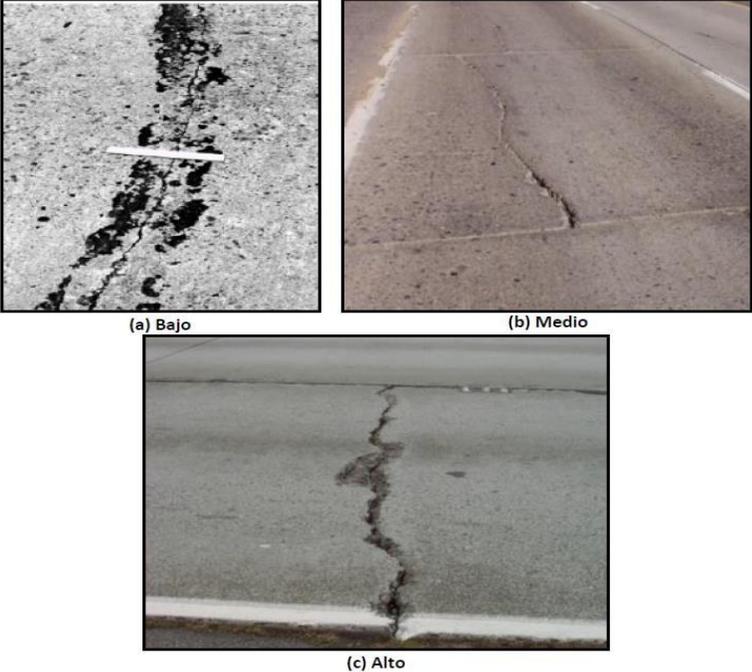
| Concepto | Descripción |
|---|---|
| Representación del nivel de severidad | <p style="text-align: center;">(a) Bajo (b) Medio</p> <p style="text-align: center;">(c) Alto</p> |

| Concepto | Descripción |
|---|---|
| Posibles acciones de intervención | <p>Evaluar previamente el sistema de drenaje superficial o subdrenajes, para lo cual, y si corresponde, se deberán tomar las medidas correctivas necesarias para evitar afectaciones en la estructura del pavimento.</p> <p>Bajo y Medio: sellado de juntas y grietas.</p> <p>Alto: reparación de losas en todo el espesor.</p> |

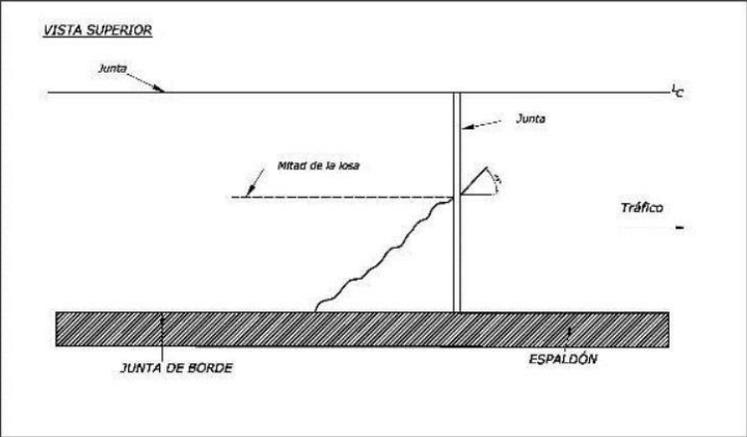
| Concepto | Descripción |
|---|---|
| Nivel de severidad | <p>Bajo: son definidas por los criterios correspondientes al deterioro de "Agrietamiento Lineal" de severidad baja.</p> <p>Medio: son definidas por los criterios correspondientes al deterioro de "Agrietamiento Lineal" de severidad media.</p> <p>Alto: son definidas por los criterios correspondientes al deterioro de "Agrietamiento Lineal" de severidad alta.</p> |
| Esquema de deterioro | <p>Nota: Adaptado a partir del autor (FHWA,2003)</p> |

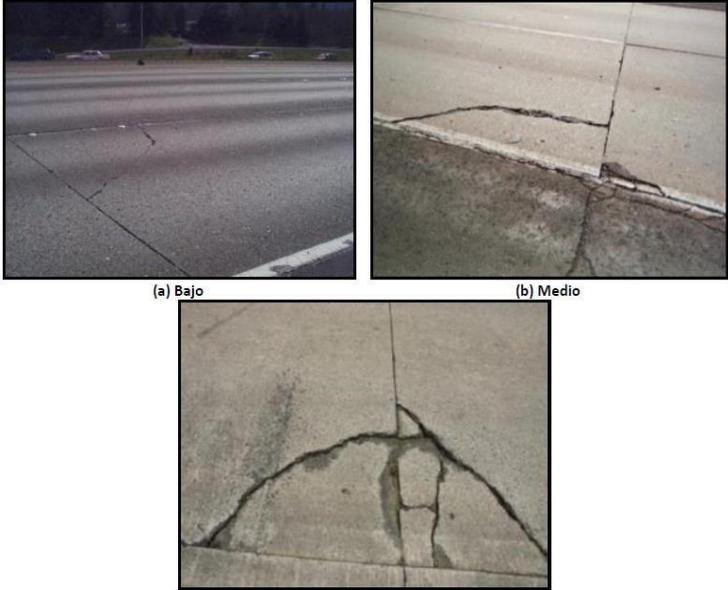
| Concepto | Descripción |
|---|---|
| Representación del nivel de severidad | <p>(a) Bajo</p> <p>(b) Medio</p> <p>(c) Alto</p> |

| Concepto | Descripción |
|---|---|
| Posibles acciones de intervención | <p>Evaluar previamente el sistema de drenaje superficial o subdrenajes, para lo cual, y si corresponde, se deberán tomar las medidas correctivas necesarias para evitar afectaciones en la estructura del pavimento.</p> <p>Bajo y Medio: sellado de juntas y grietas. Inyección de lechada.</p> <p>Alto: reparación de losas en todo el espesor.</p> |

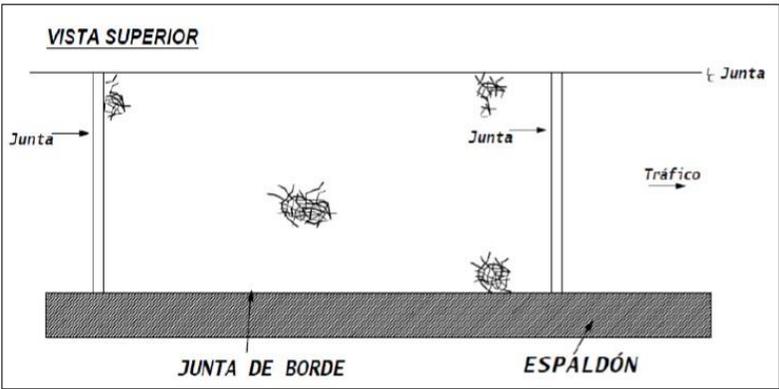
| Concepto | Descripción |
|---|---|
| Nivel de severidad | <p>Bajo: existe el deterioro en la mayoría del área de la losa, pero la condición de la superficie es buena, no hay resquebrajaduras.</p> <p>Medio: existe el deterioro en la mayoría del área de la losa, pero menos del 15 % está resquebrajado.</p> <p>Alto: existe el deterioro en la mayoría del área de la losa, más del 15 % está resquebrajado.</p> |
| Esquema de deterioro | <p style="text-align: center;">Nota: Adaptado a partir del autor (FHWA,2003)</p> |

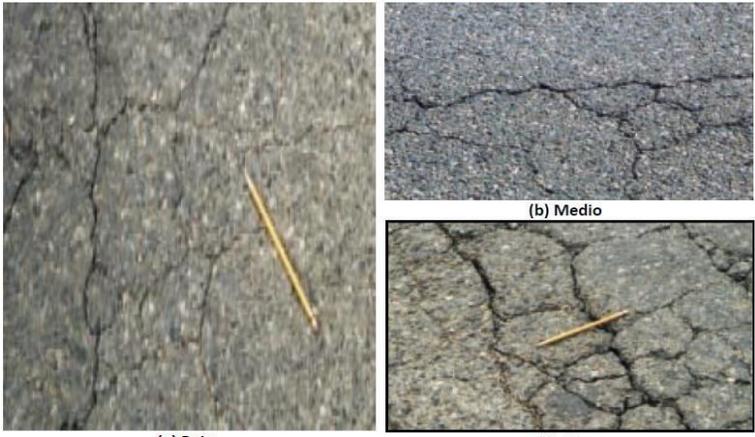
| Concepto | Descripción |
|---|---|
| Representación del nivel de severidad | |

| Concepto | Descripción |
|---|---|
| Posibles acciones de intervención | <p>Bajo y Medio: evaluar el área afectada para definir la intervención a realizar.</p> <p>Alto: reparación de losas en espesor parcial.</p> |

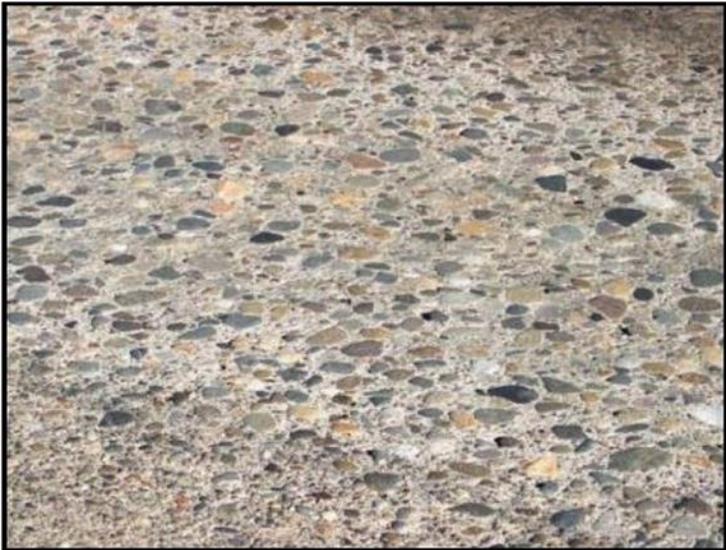
| Concepto | Descripción |
|---|--|
| Nivel de severidad | No posee criterios de severidad, pero el deterioro deberá ser significativo para poder contabilizarlo. |
| Representación del nivel de severidad | <p>Nota: Adaptado a partir del autor (FHWA,2003)</p> |

| Concepto | Descripción |
|---|--|
| Posibles acciones de intervención | Reparación de losas en espesores parciales. Cepillado. |

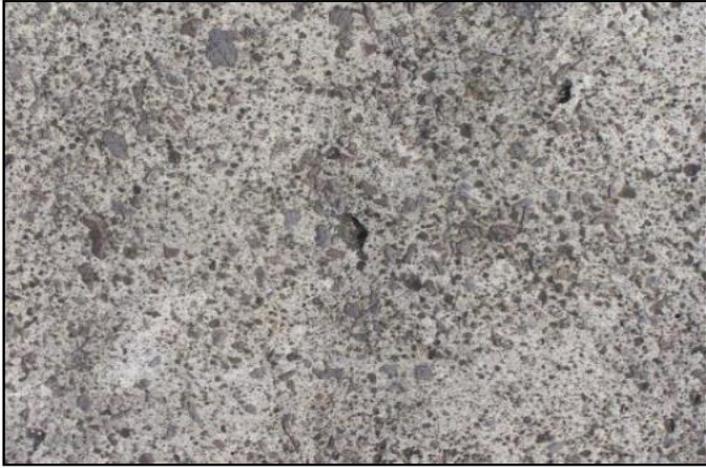
| Concepto | Descripción |
|---|--|
| Esquema de deterioro | <p>DETALLE</p> <p>Tres pérdidas de agregado en un metro cuadrado se contabilizan como daño de la losa.</p> <p>VISTA SUPERIOR</p> <p>Pérdida de Agregado</p> <p>JUNTA</p> <p>JUNTA DE BORDE</p> <p>ESPALDÓN</p> <p>Tráfico</p> <p>Nota: Adaptado a partir del autor (FHWA,2003)</p> |
| Representación del nivel de severidad | |

| Concepto | Descripción |
|---|--|
| Posibles acciones de intervención | Reparación de losas en espesor parcial. |

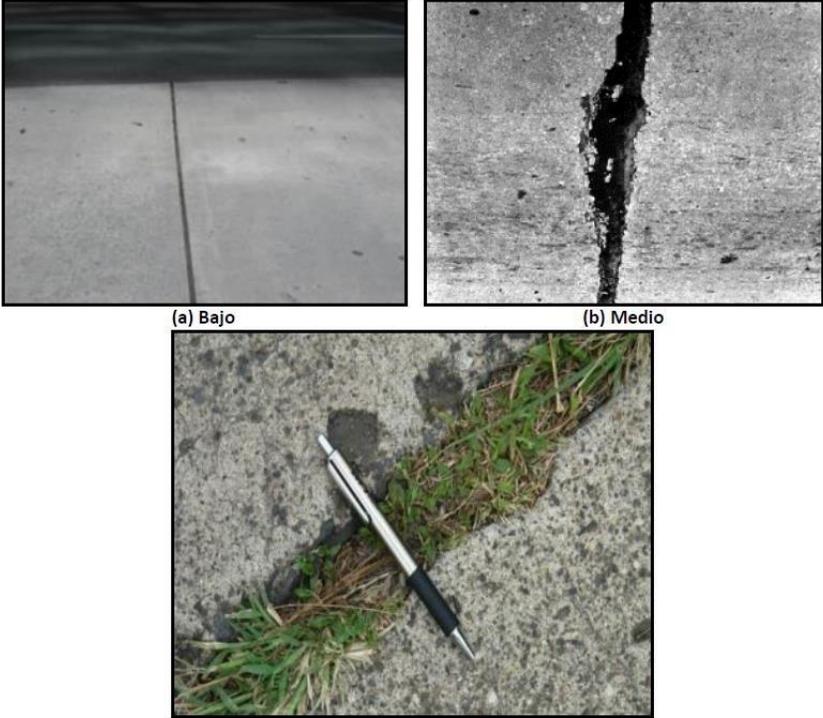
| Concepto | Descripción |
|---|---|
| Representación del nivel de severidad | <p>(a) Bajo</p> <p>(b) Medio</p> <p>(c) Alto</p> |

| Concepto | Descripción |
|---|---|
| Posibles acciones de intervención | Para todos los casos: limpieza y sellado de juntas y grietas. |

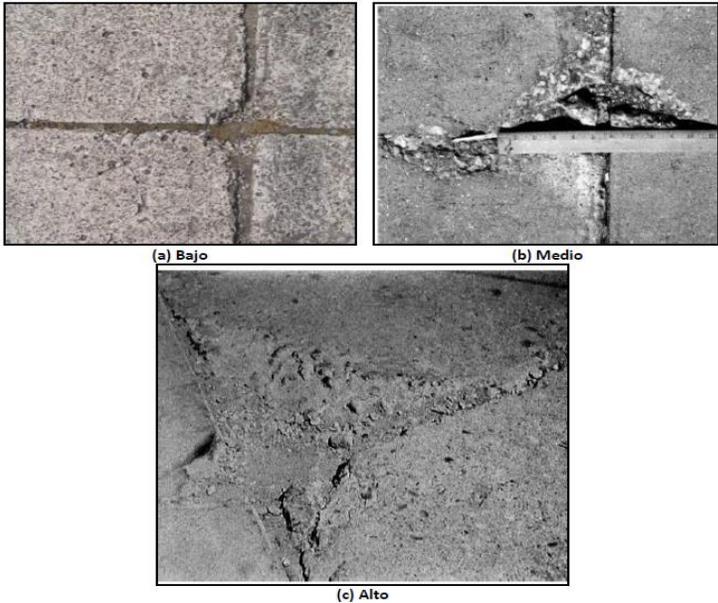
<p>(a) Bajo</p> <p>(b) Medio</p> <p>(c) Alto</p> | | | | | | | | | | | | | | | |
| Posibles acciones de intervención | <p>Evaluar previamente el sistema de drenaje superficial o subdrenajes, para lo cual, y si corresponde, se deberán tomar las medidas correctivas necesarias para evitar afectaciones en la estructura del pavimento.</p> <p>Bajo: sellado de juntas y grietas.</p> <p>Medio y Alto: reparación de losas en espesor parcial o en espesor total dependiendo de su profundidad.</p> | | | | | | | | | | | | | | | |

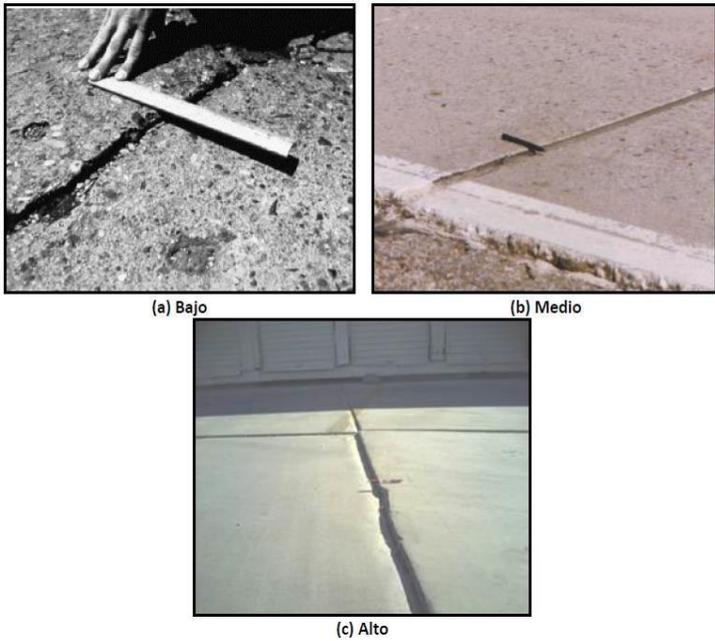
| Concepto | Descripción |
|---|---|
| Representación del nivel de severidad | <p>(a) Bajo</p> <p>(b) Medio</p> <p>(c) Alto</p> |

| Concepto | Descripción |
|---|---|
| Posibles acciones de intervención | <p>Evaluar previamente el sistema de drenaje superficial o subdrenajes, para lo cual, y si corresponde, se deberán tomar las medidas correctivas necesarias para evitar afectaciones en la estructura del pavimento.</p> <p>Para todos los casos: levantamiento localizado de losas o reparación de losas en espesor total.</p> |

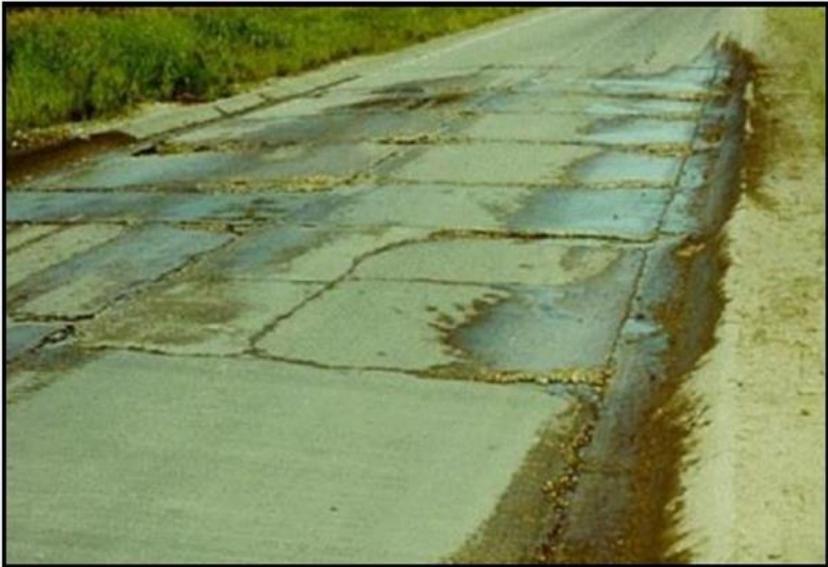
| Concepto | Descripción |
|---|---|
| Nivel de severidad | No posee criterios de severidad. |
| Representación del nivel de severidad | |

| Concepto | Descripción |
|---|---|
| Posibles acciones de intervención | <p>Evaluar previamente el sistema de drenaje superficial o subdrenajes, para lo cual, y si corresponde, se deberán tomar las medidas correctivas necesarias para evitar afectaciones en la estructura del pavimento.</p> <p>Localizar el origen del agua infiltrada; si es por las mismas juntas y grietas, se resellan mediante la actividad de Sello de juntas y grietas.</p> |

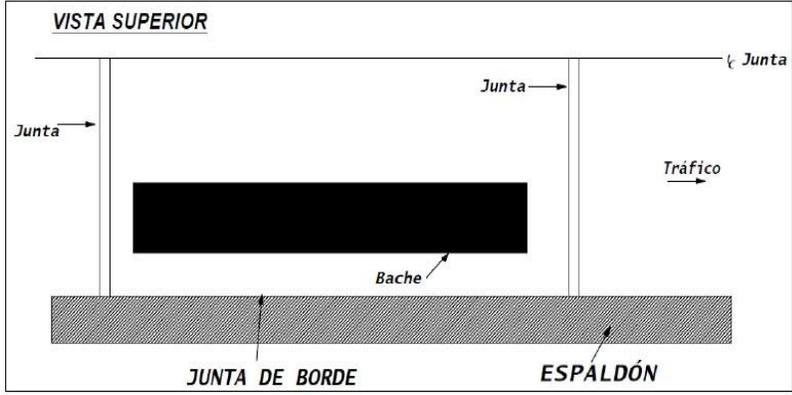
| Concepto | Descripción |
|---|---|
| Esquema de deterioro | <p>Nota: Adaptado a partir del autor (FHWA,2003)</p> |

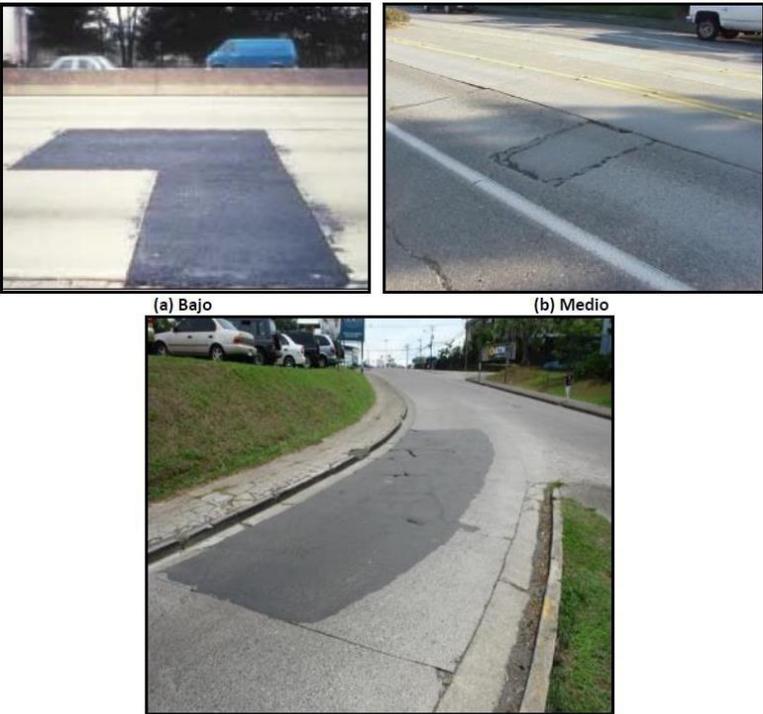
| Concepto | Descripción |
|---|---|
| Representación del nivel de severidad | <p>(a) Bajo</p> <p>(b) Medio</p> <p>(c) Alto</p> |

| Concepto | Descripción |
|---|---|
| Posibles acciones de intervención | <p>Evaluar previamente el sistema de drenaje superficial o subdrenajes, para lo cual, y si corresponde, se deberán tomar las medidas correctivas necesarias para evitar afectaciones en la estructura del pavimento.</p> <p>Para todos los casos: reparación de losas en espesor parcial o en todo el espesor de acuerdo con la condición identificada.</p> |

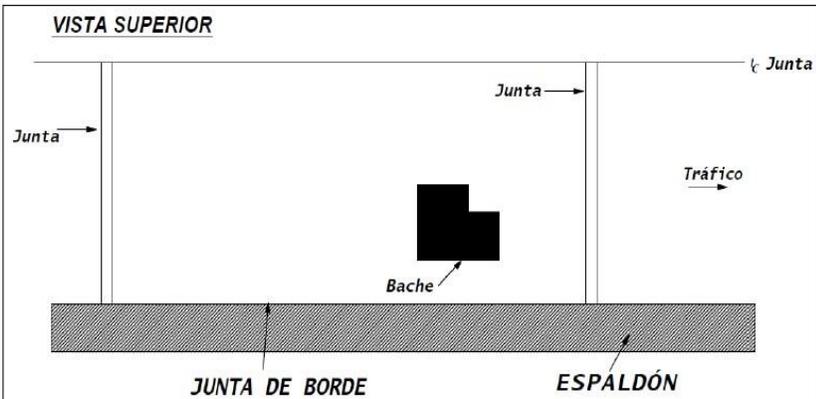
| Concepto | Descripción |
|---|---|
| Esquema de deterioro | <p data-bbox="708 1108 1260 1140">Nota: Adaptado a partir del autor (FHWA,2003)</p> |

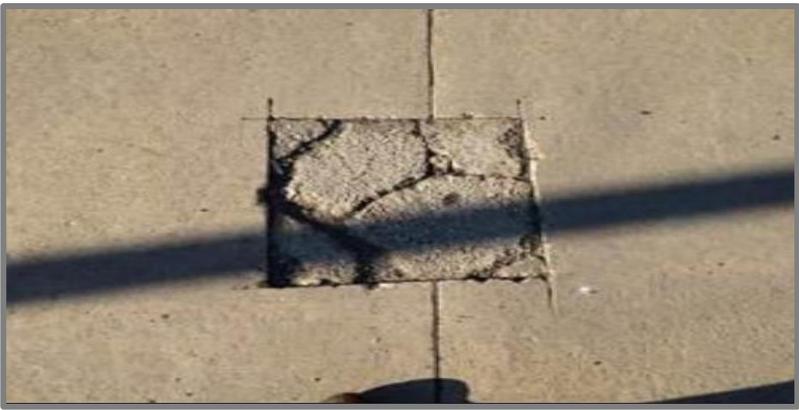
| Concepto | Descripción |
|---|---|
| Representación del nivel de severidad | |

| Concepto | Descripción |
|---|---|
| Posibles acciones de intervención | <p data-bbox="548 1633 1417 1759">Evaluar previamente el sistema de drenaje superficial o subdrenajes, para lo cual, y si corresponde, se deberán tomar las medidas correctivas necesarias para evitar afectaciones en la estructura del pavimento.</p> <p data-bbox="548 1770 1417 1852">Para todos los casos: reparación de losas en espesor parcial o en todo el espesor de acuerdo con la condición identificada.</p> |

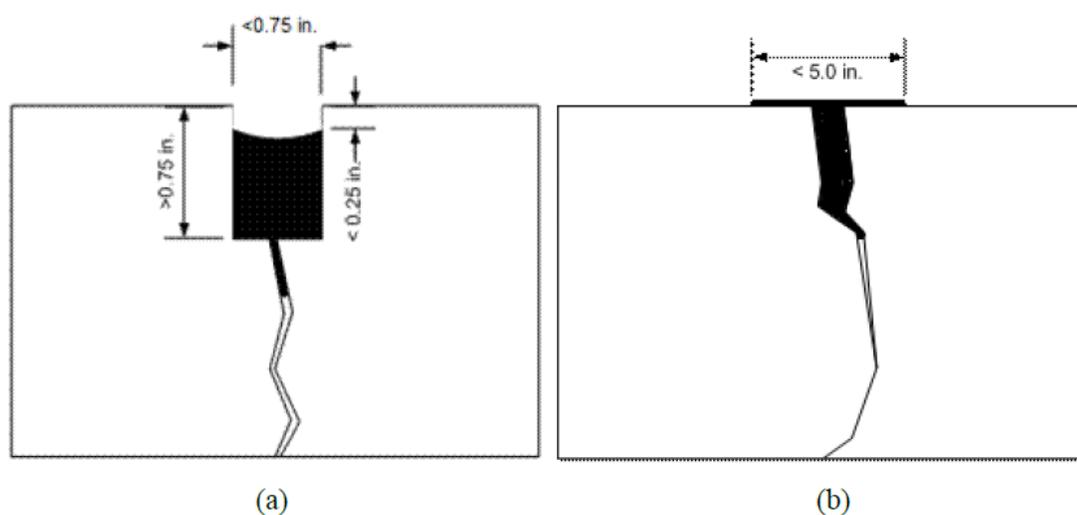
Figura 17. Esquema de sello de grietas (a) /relleno de grietas (b)
Nota: tomado de Lee y Shields (2010)

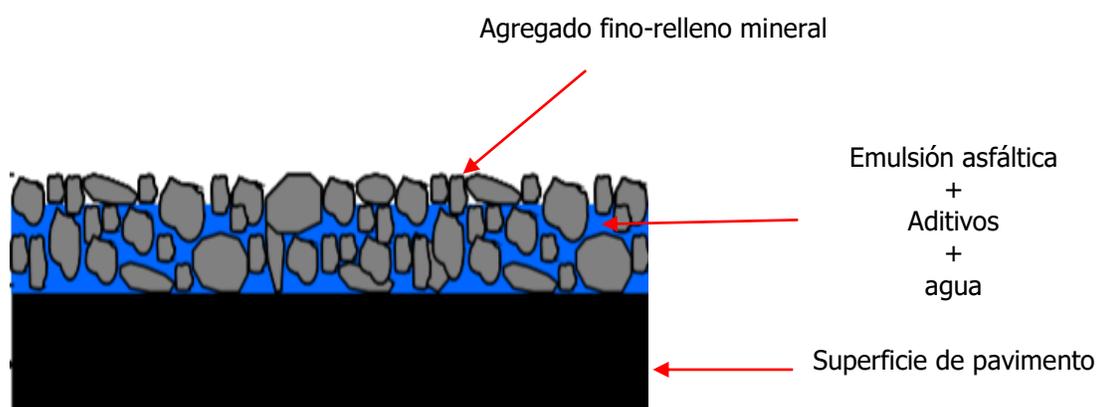
Figura 18. Componentes del slurry seal
Nota: modificado a partir del autor (SANRAL,2007)

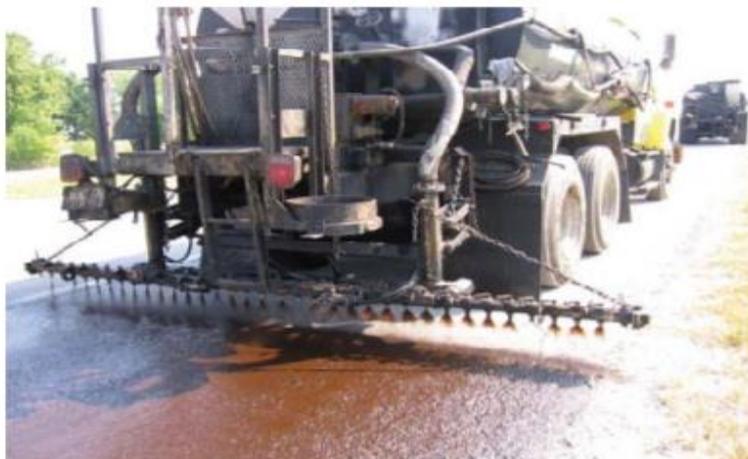
Figura 20. Componentes y aplicación de sello de niebla
Nota: tomado de NCDOT (2015)

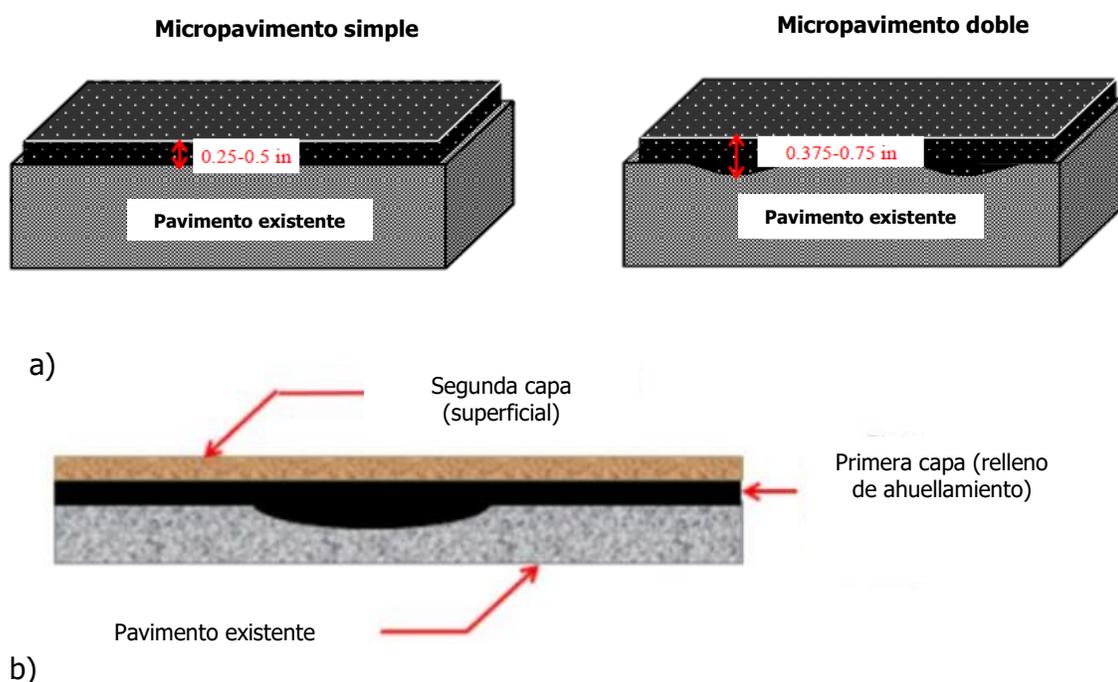
Figura 21. Configuración del uso de micropavimentos
a) Aplicaciones típicas b) Esquema de aplicación (relleno de ahuellamientos)
Nota: modificado a partir de los autores (Peshkin et al,2011; Caltrans,2008)

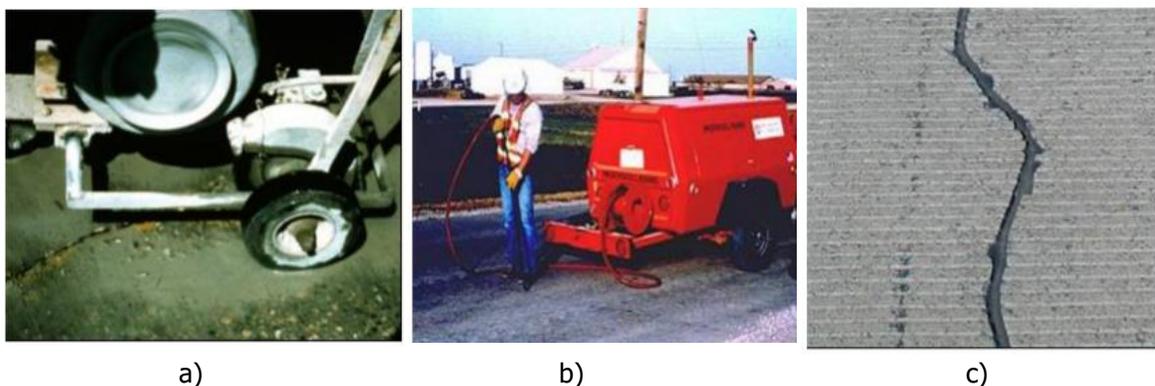
Figura 24. Pasos del proceso de sello de grietas.
 a) ruteo de grietas b) limpieza de grieta c) aplicación del sellante
 Nota: tomado de SDDOT (2010)

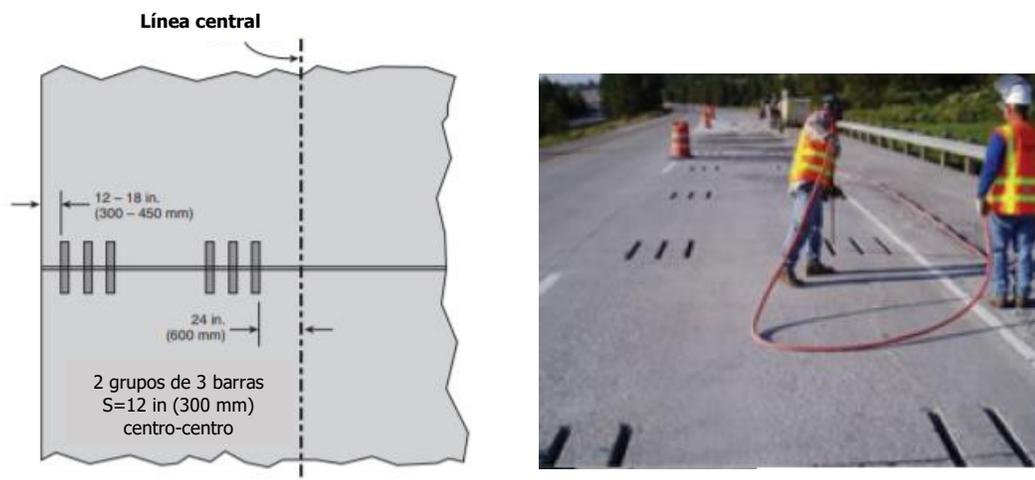
Figura 25. Configuración típica de reemplazo de dovelas en juntas longitudinales
Nota: modificado a partir del autor (ACPA,2006)

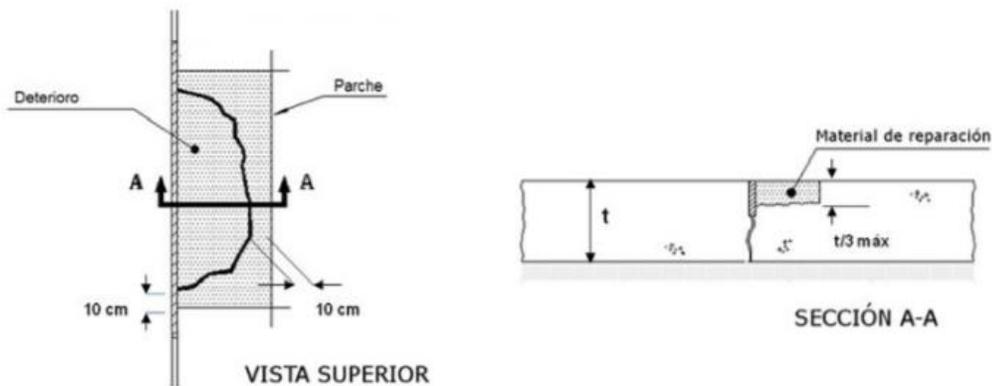
Figura 26. Ejemplo de reparación parcial en intersección de juntas
Nota: tomado de MCV (2015)

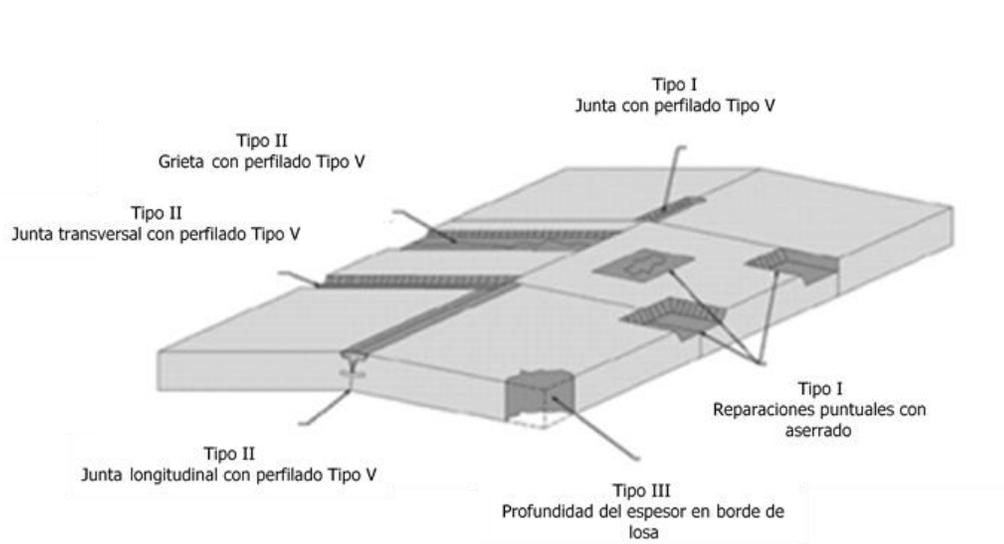
Figura 27. Tipos de reparación parcial
Nota: modificado a partir del autor (Smith et al,2014).

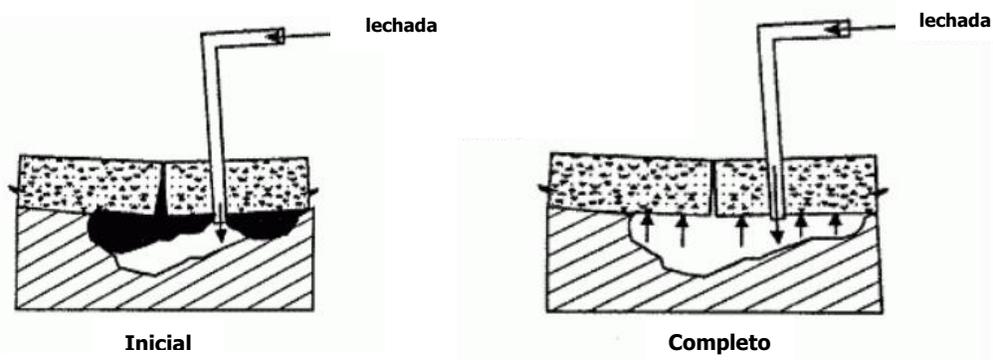
Figura 29. Lechada como relleno de vacíos bajo la losa de concreto

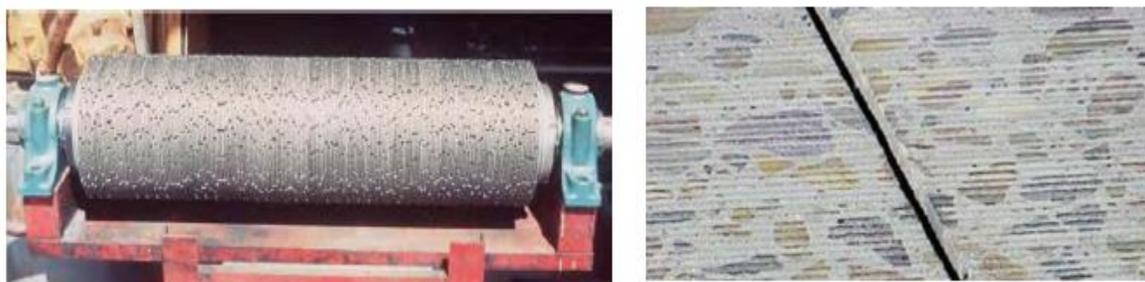
Figura 30. Componentes y superficie después del cepillado superficial.
a) Hojas de sierra de diamante b) superficie después del cepillado superficial.
Nota: modificado a partir del autor (Caltrans,2015)

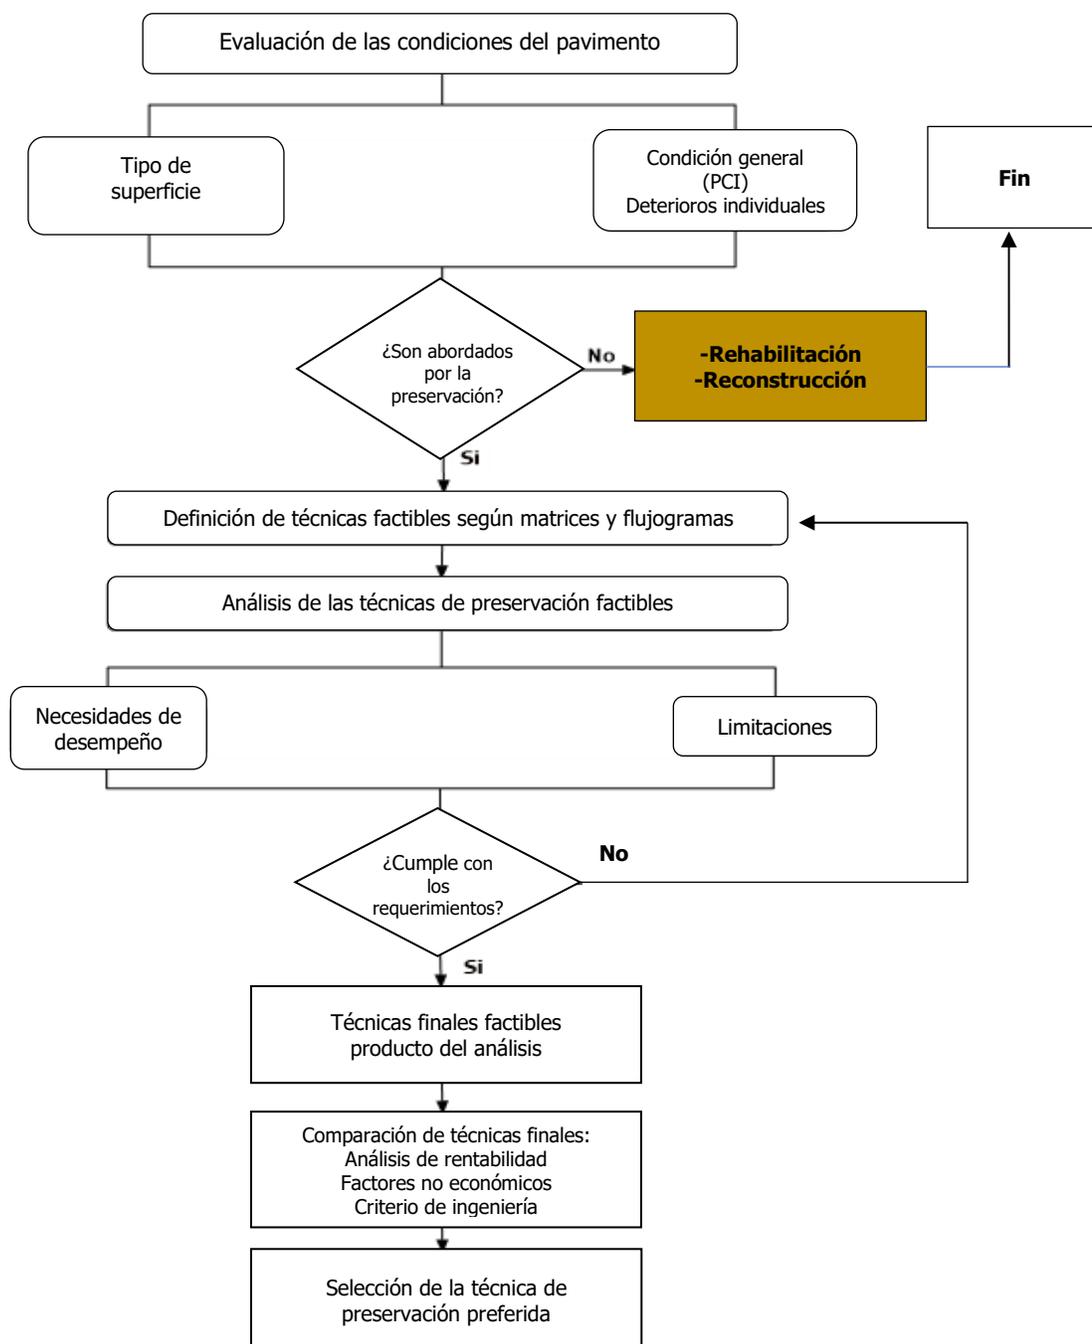
Figura 32. Proceso propuesto para la decisión de técnicas de preservación
