UNIVERSIDAD DE COSTA RICA
SISTEMA DE ESTUDIOS DE POSGRADO

GUÍA DE GESTIÓN DE PAVIMENTOS CON BASE EN TÉCNICAS DE PRESERVACIÓN DE
PAVIMENTOS FLEXIBLES Y RÍGIDOS

Trabajo final de investigación aplicada sometido a la consideración de la Comisión del Programa de Estudios de Posgrado en Ingeniería Civil para optar por el grado y título de Maestría Profesional en Ingeniería de Transportes y Vías

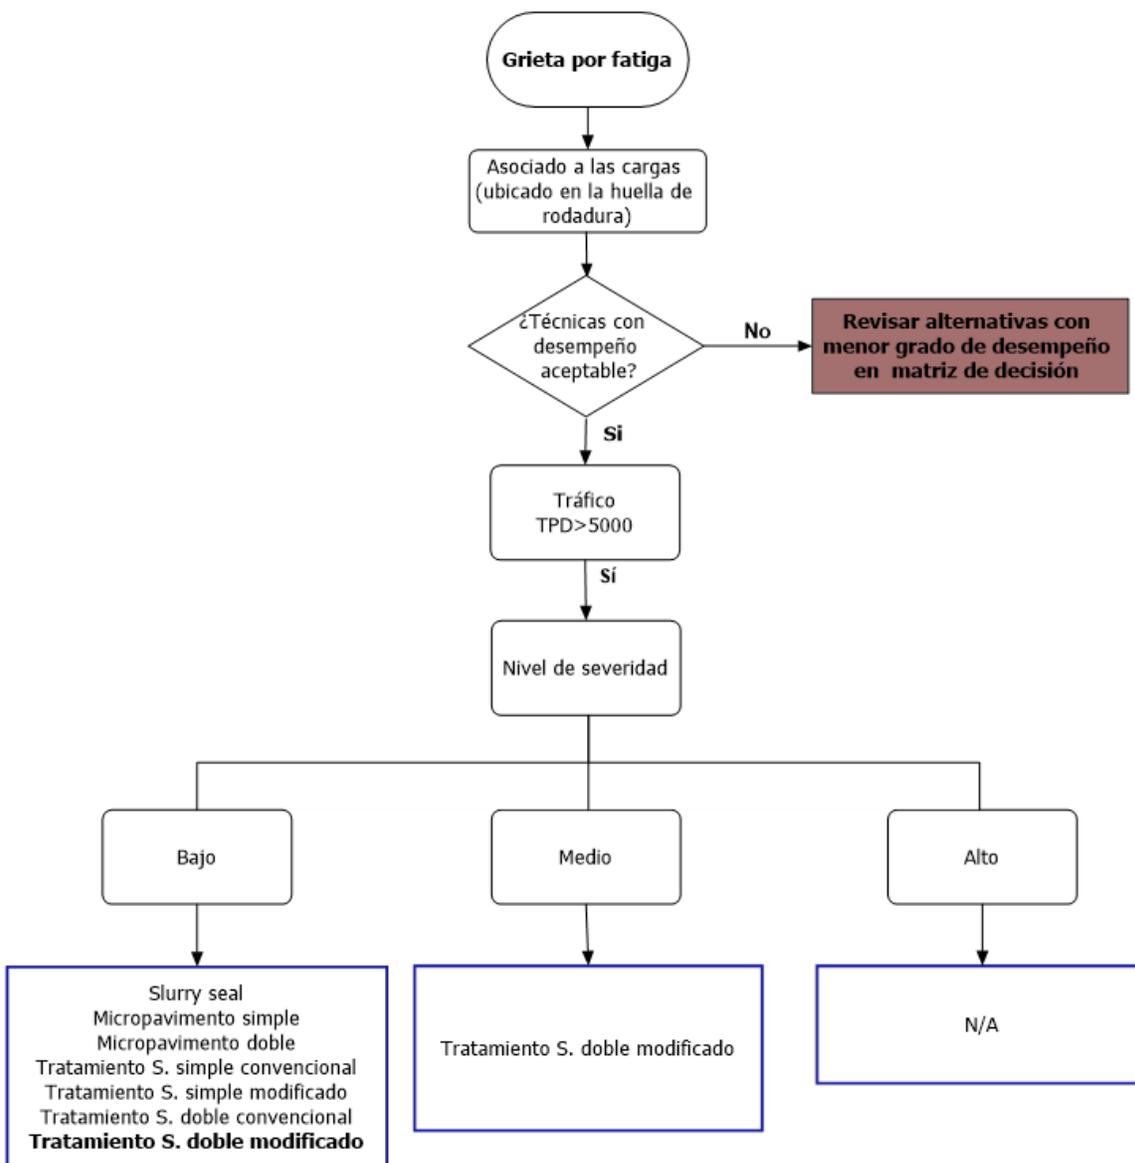
Figura 33. Flujograma de decisión para el agrietamiento por fatiga

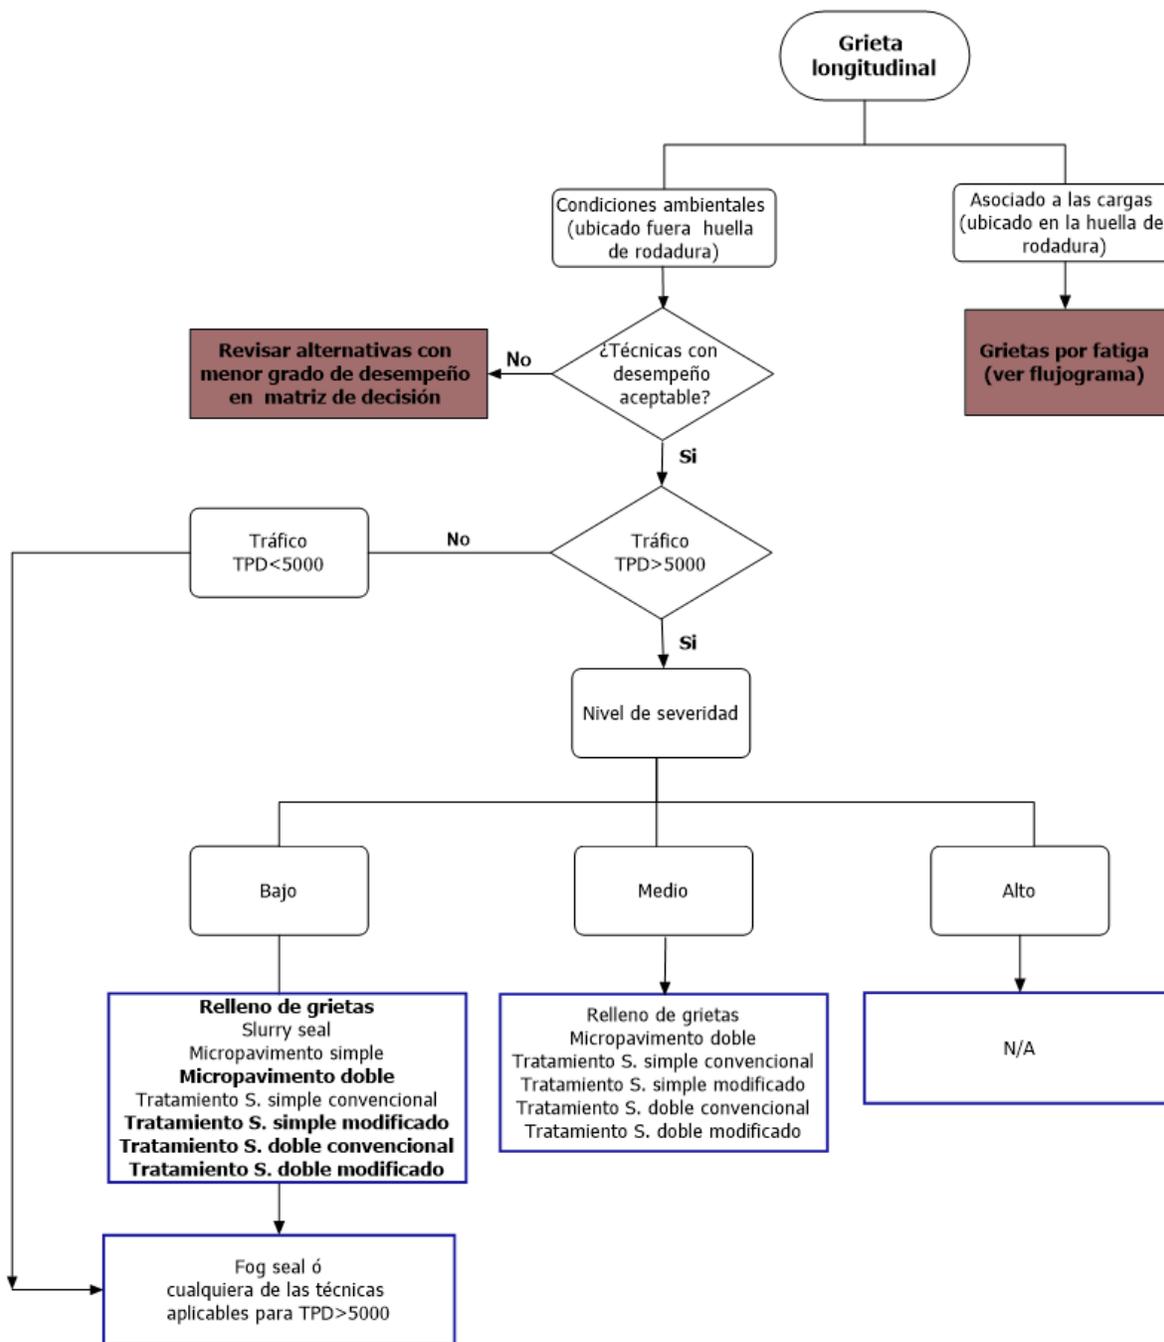
Figura 34. Flujograma de decisión para las grietas longitudinales

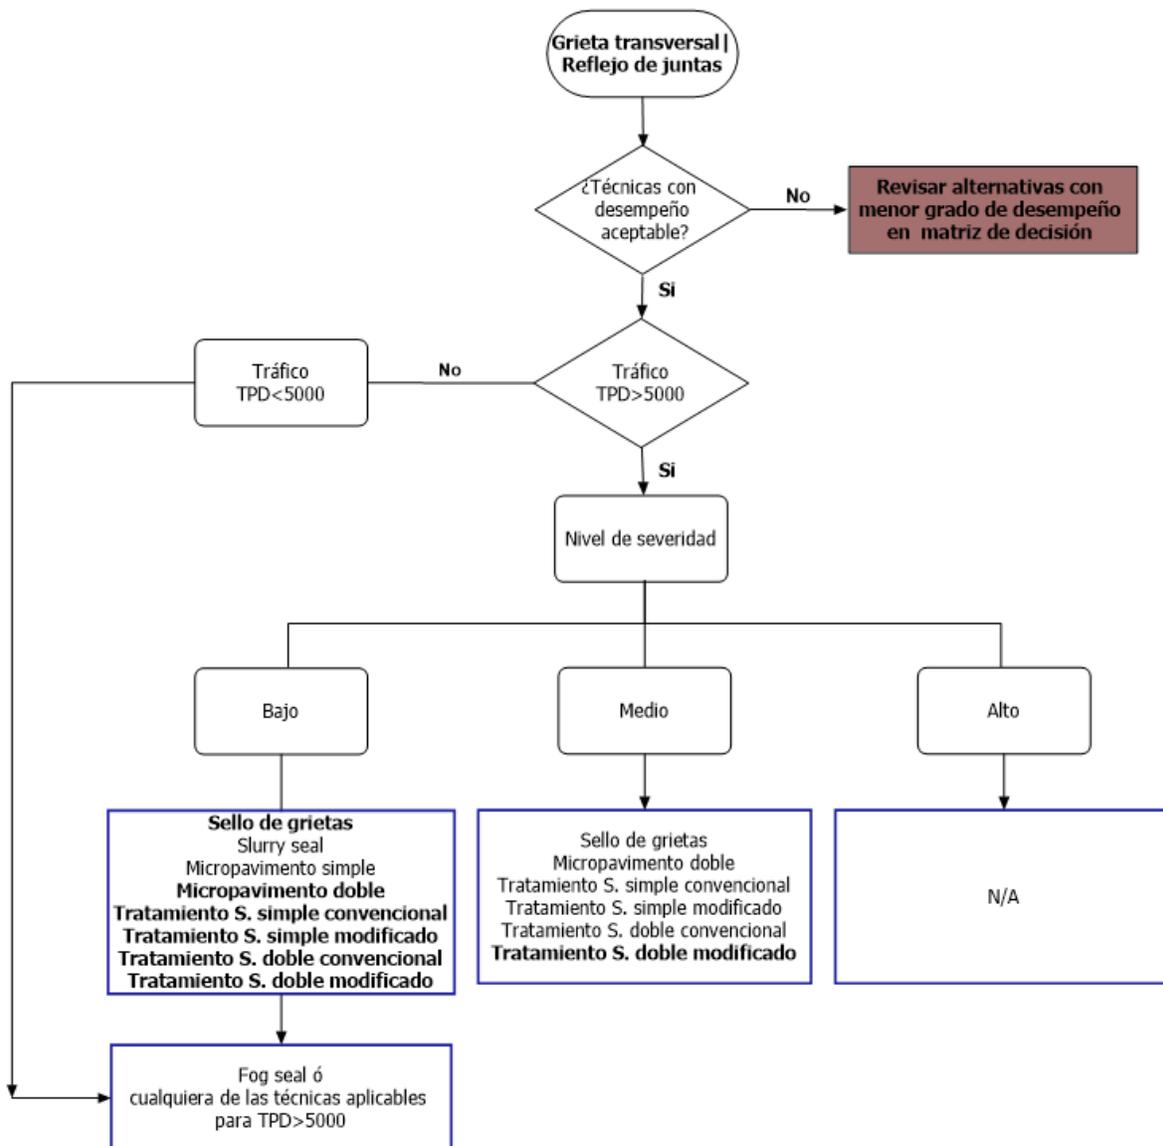
Figura 35. Flujograma de decisión para las grietas transversales-agrietamiento por reflejo de juntas

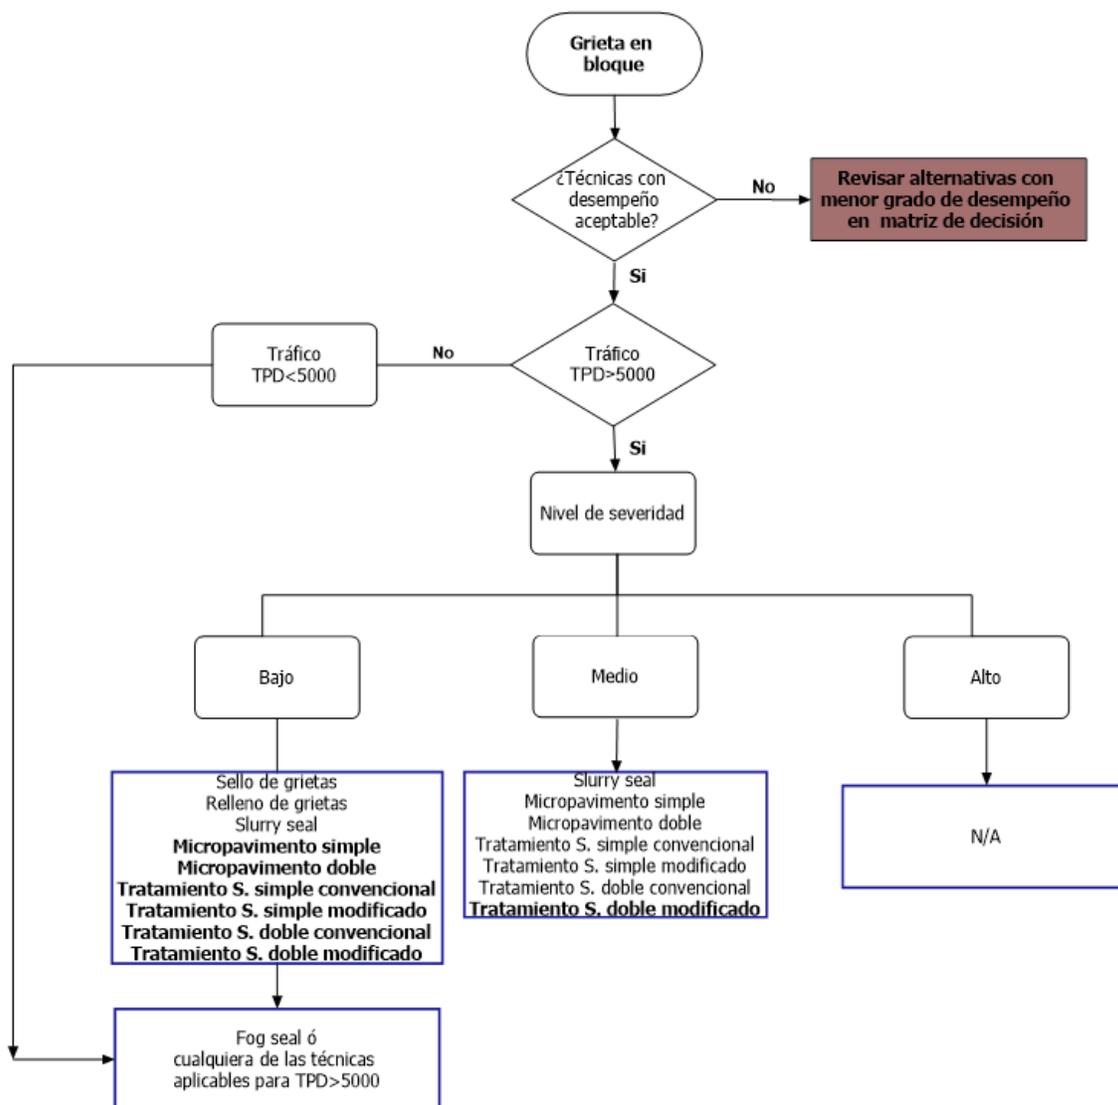
Figura 36. Flujograma de decisión para las grietas en bloque

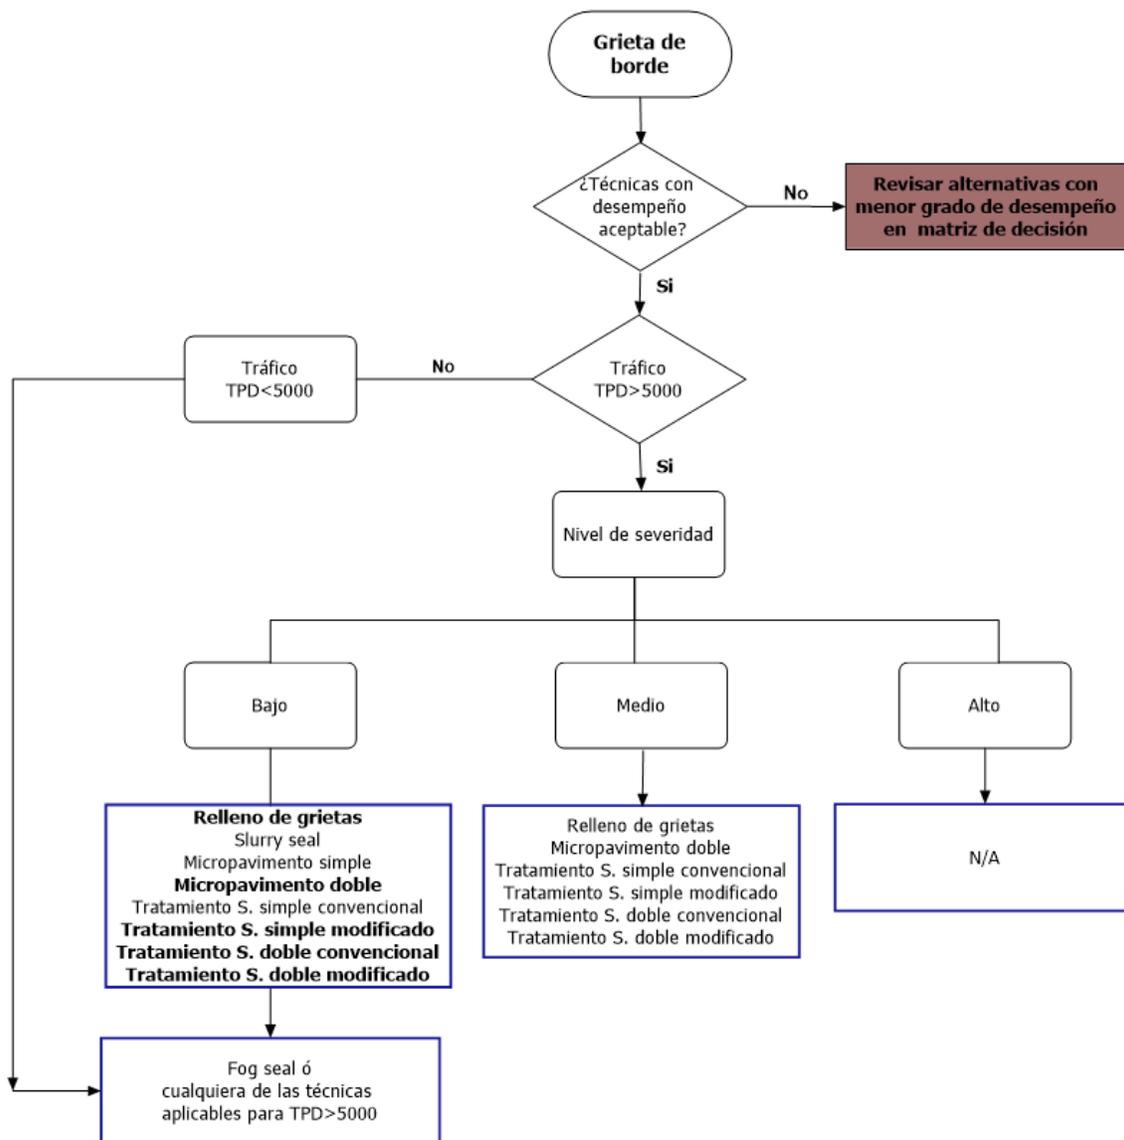
Figura 37. Flujograma de decisión para las grietas de borde

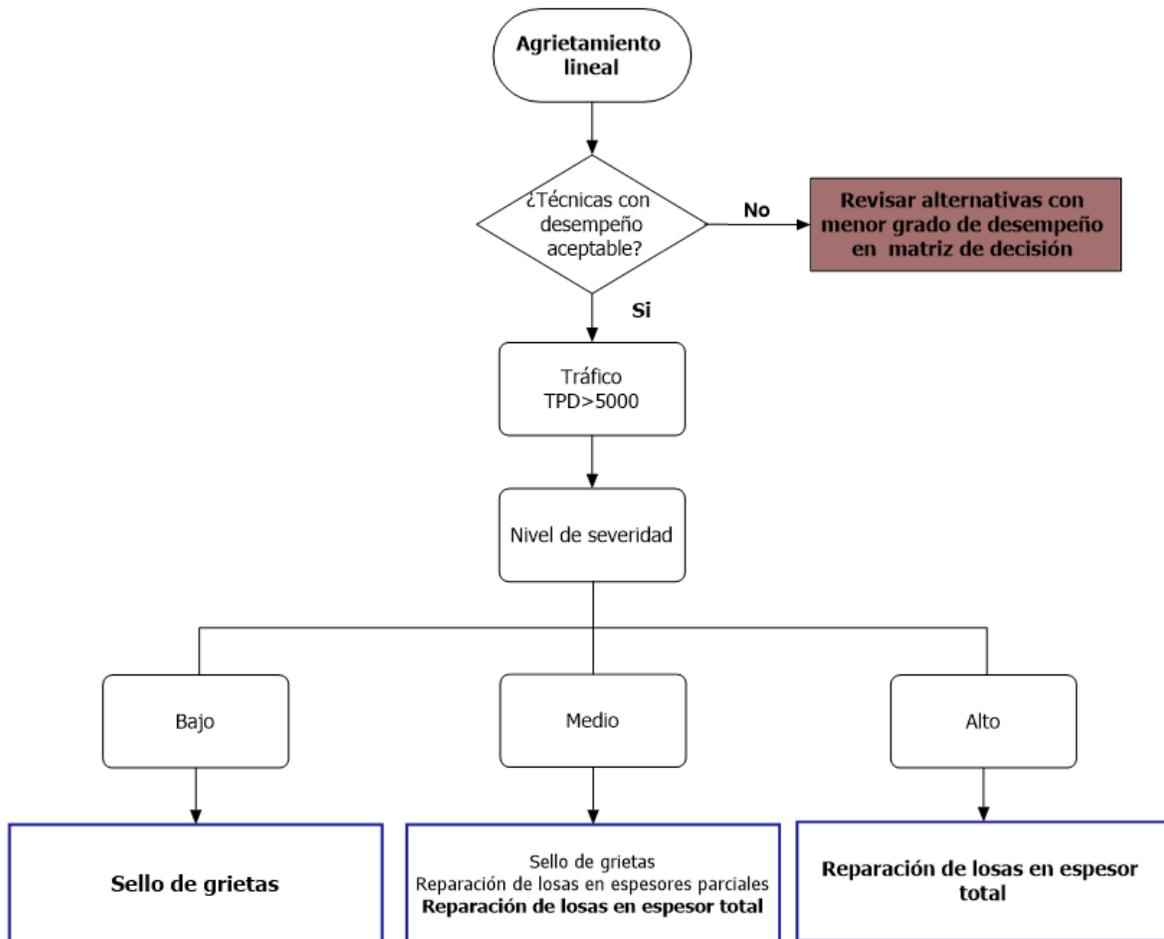
Figura 42. Flujograma de decisión del agrietamiento lineal

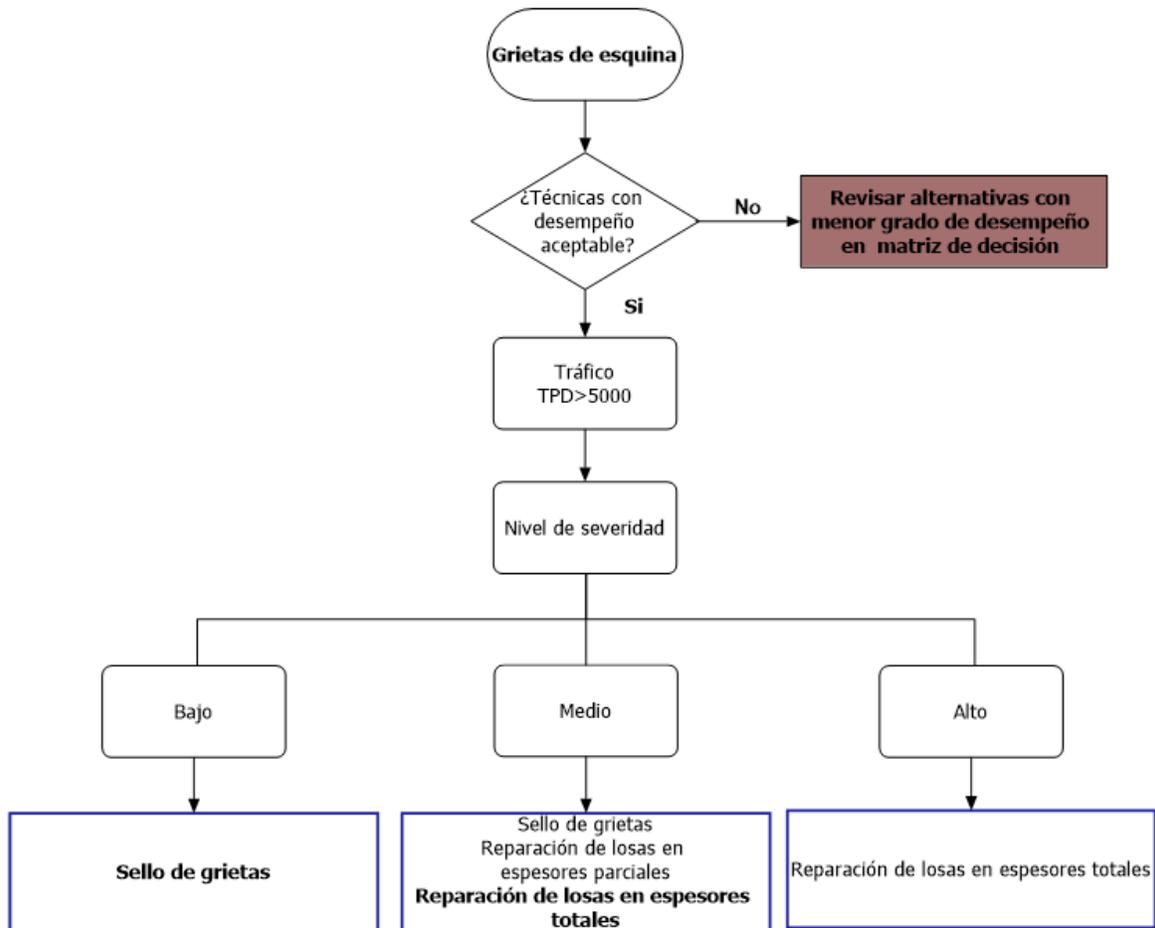
Figura 43. Flujograma de decisión de la grieta de esquina

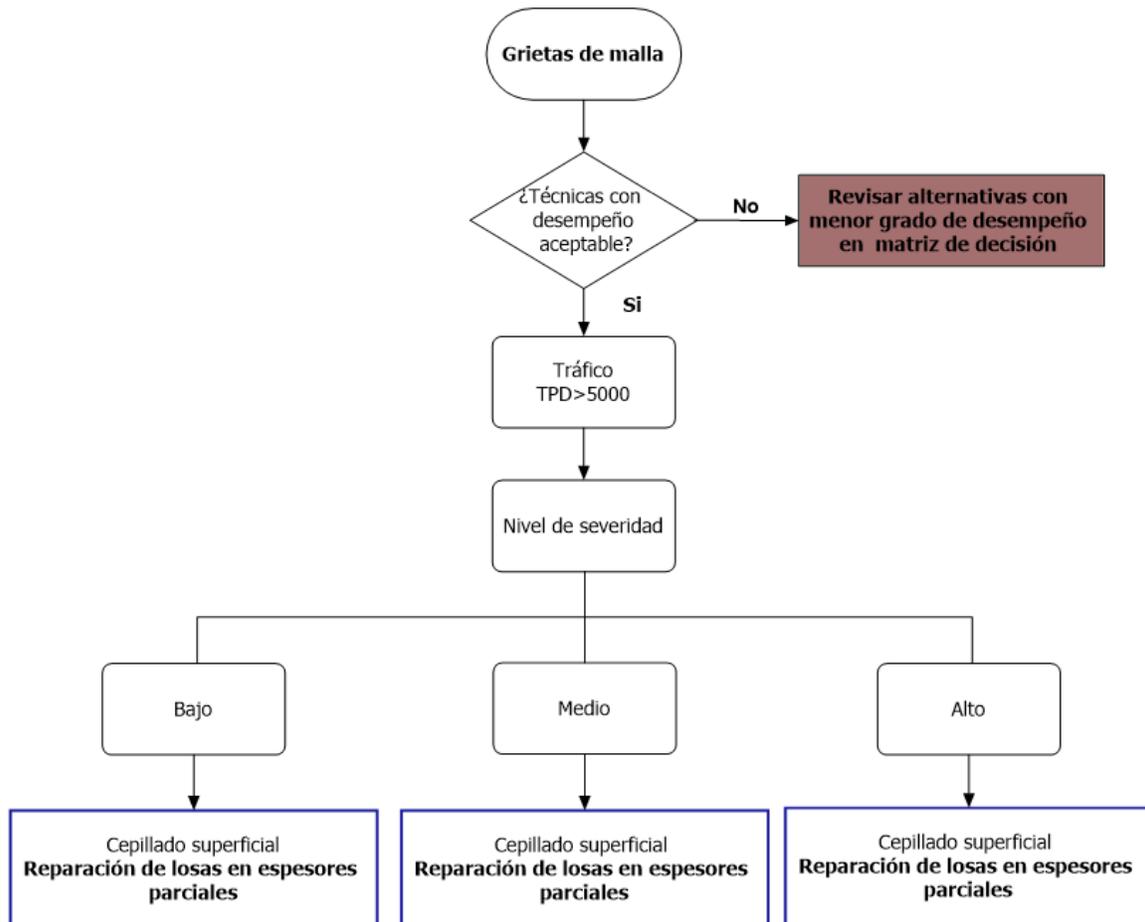
Figura 44. Flujograma de decisión de las grietas de malla

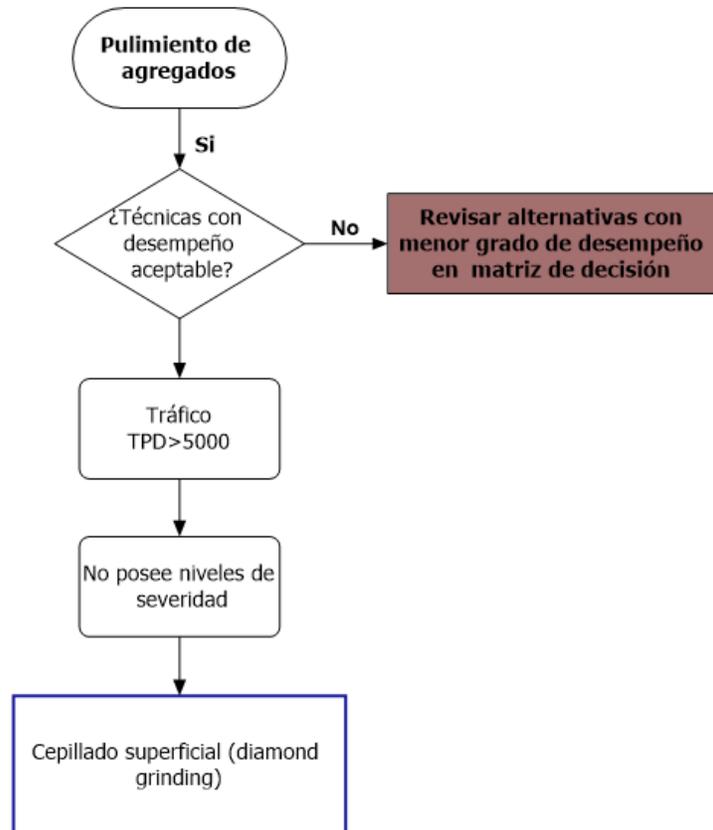
Figura 45. Flujograma de decisión del pulimiento de agregados

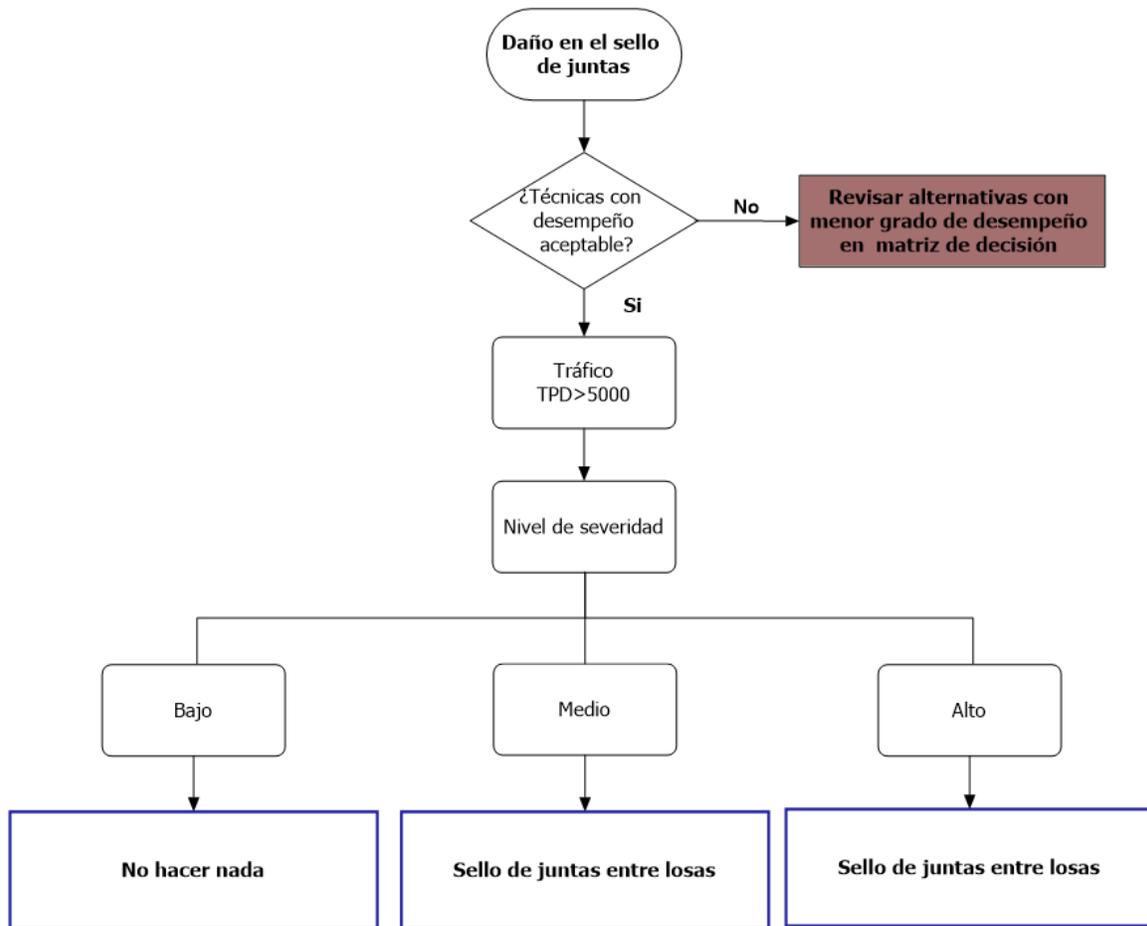
Figura 47. Flujograma de decisión de daño en el sello de juntas

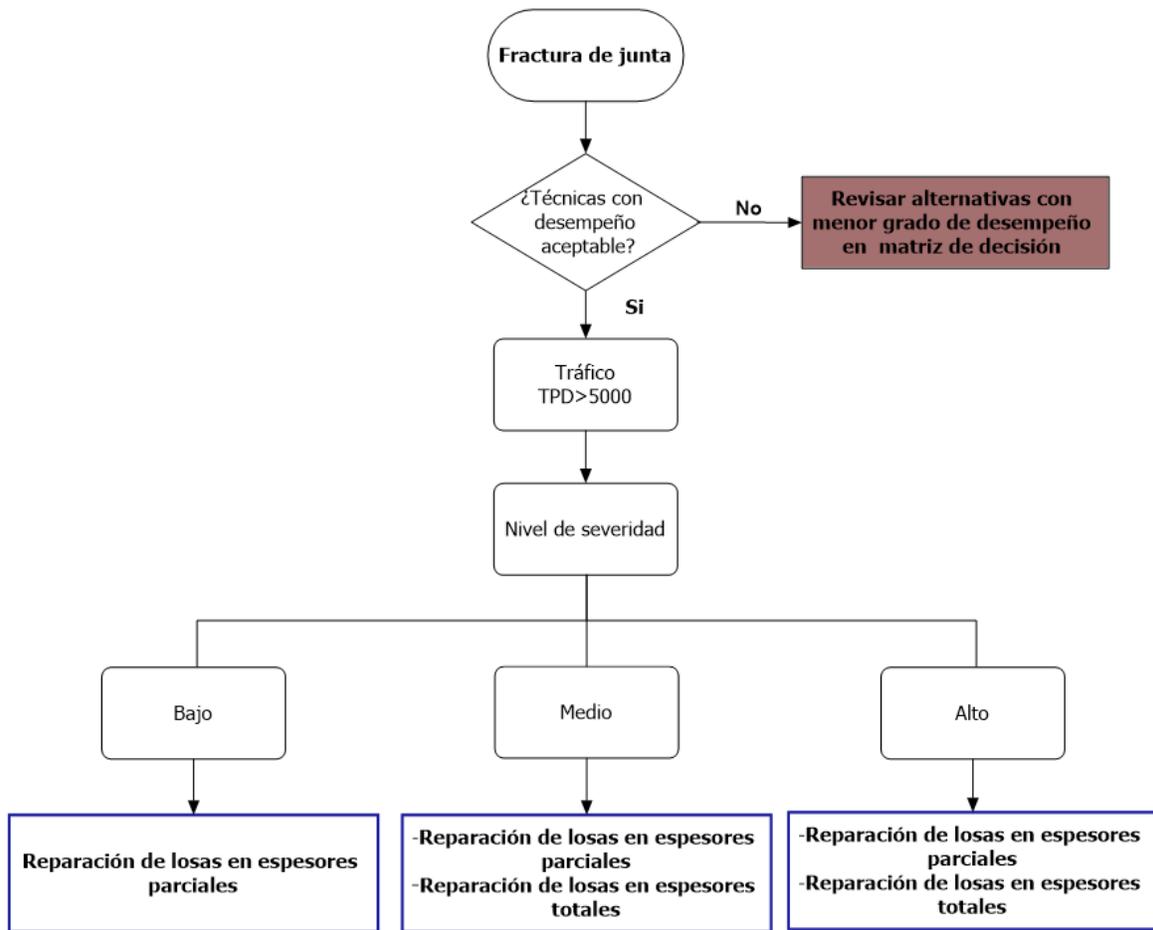
Figura 48. Flujograma de decisión de fractura de juntas

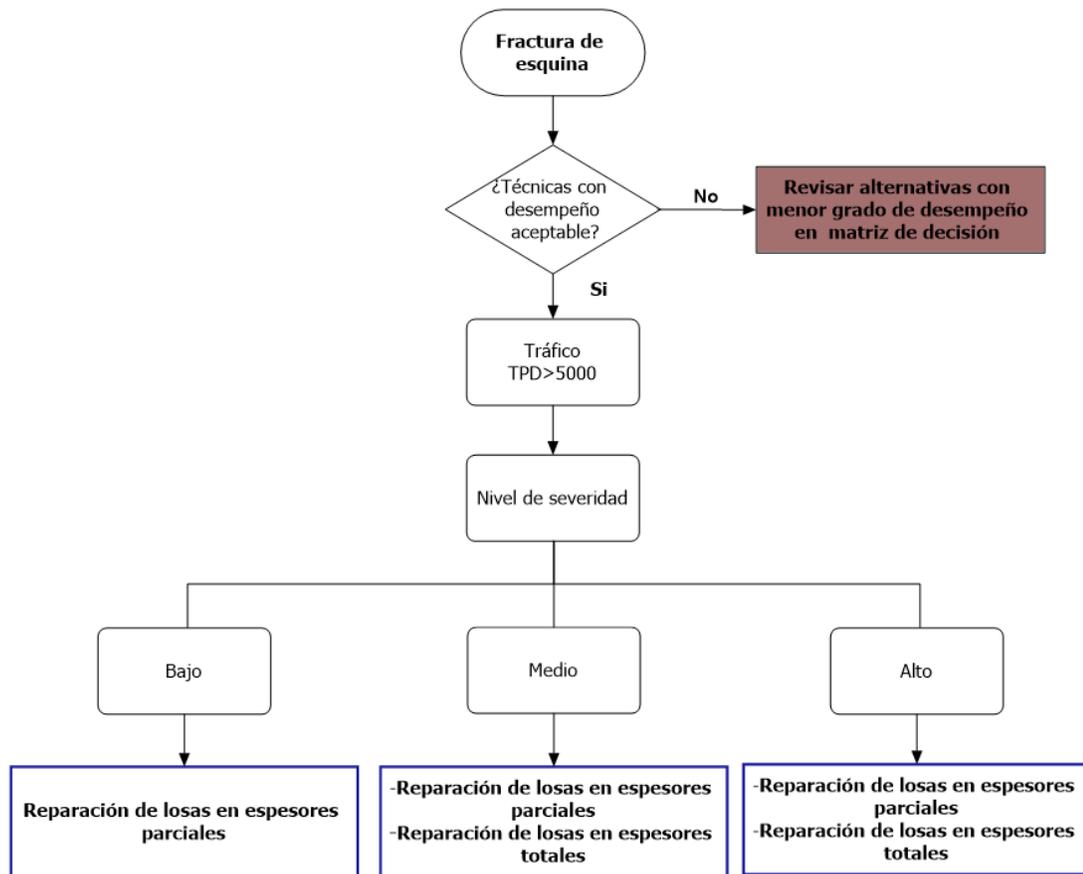
Figura 49. Flujograma de decisión de fractura de esquina

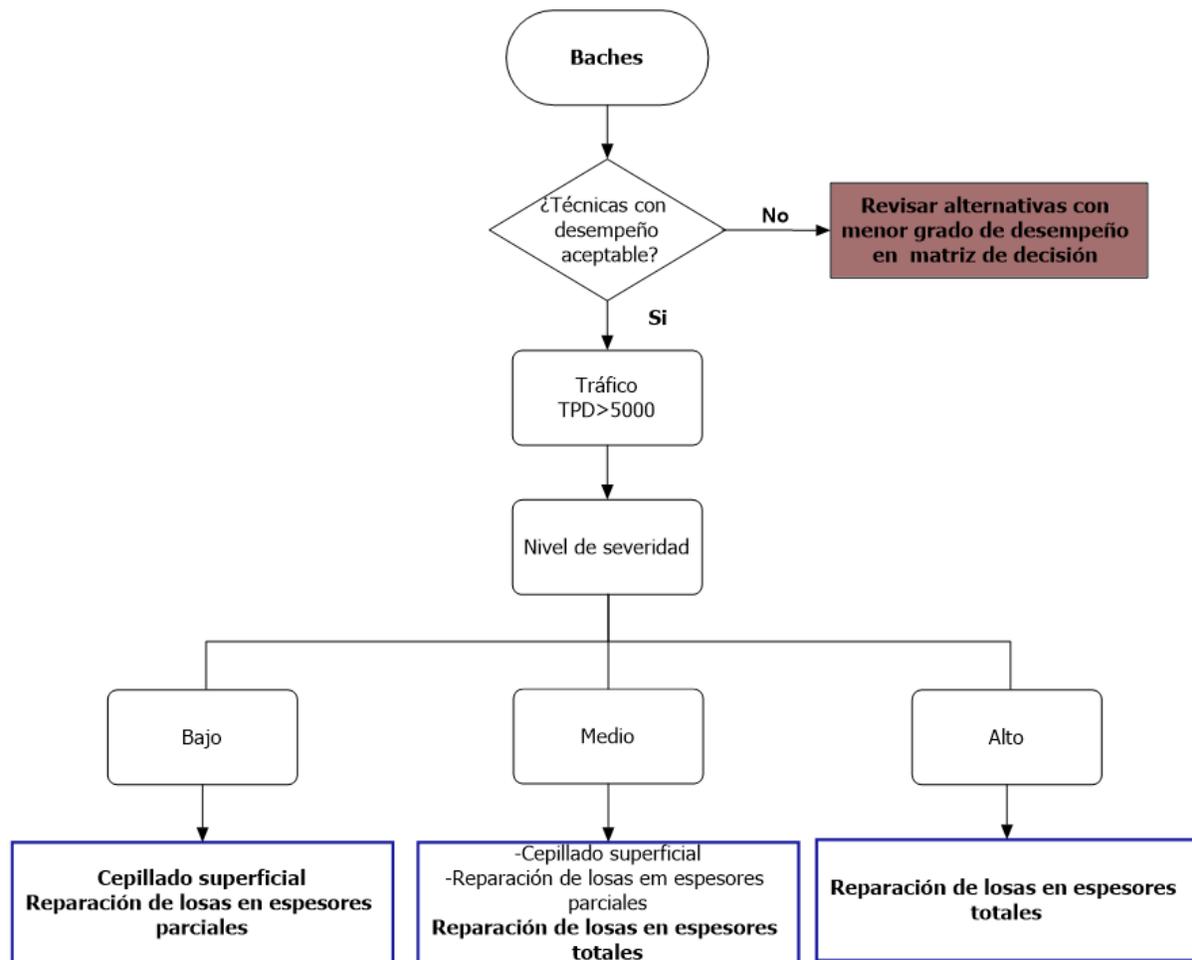
Figura 52. Flujograma de decisión de baches

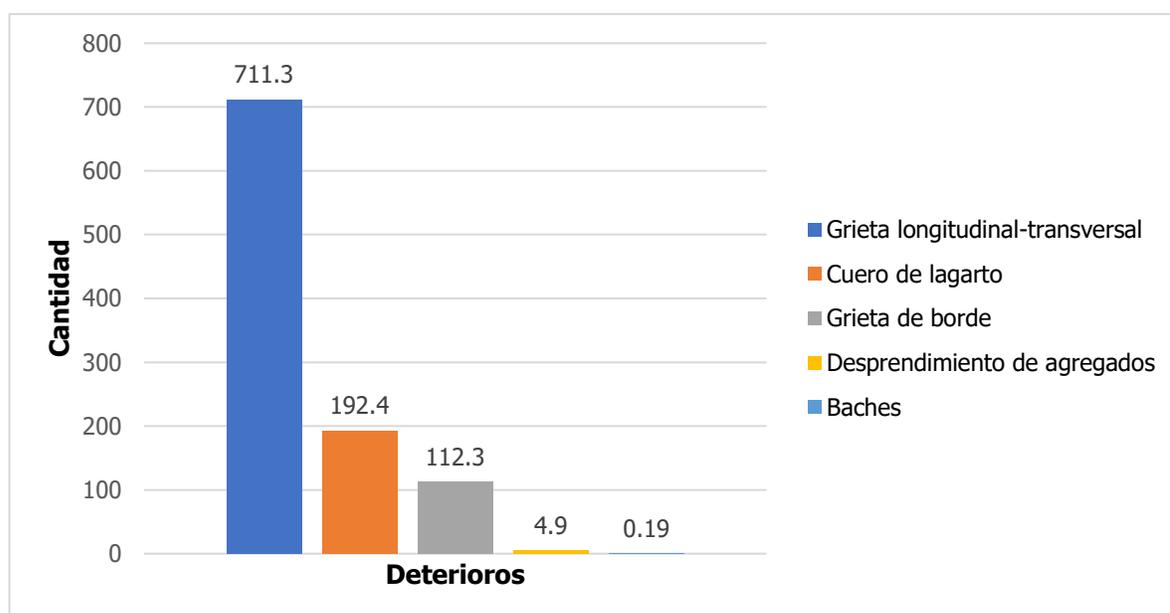
Figura 54. Cantidad de deterioros total en tramo 1F

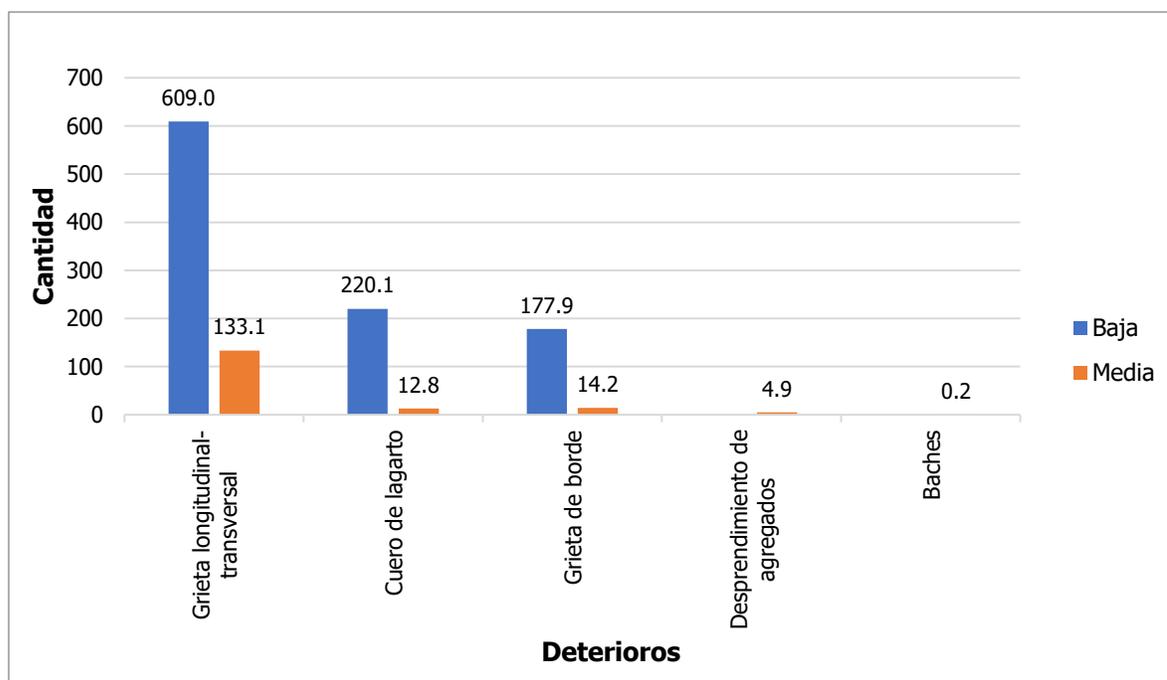
Figura 55. Cantidad de deterioros por nivel de severidad en tramo 1F

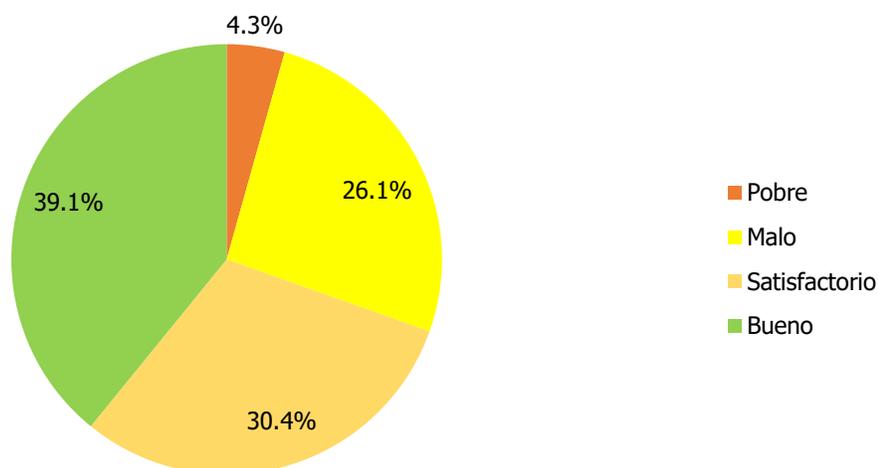
Figura 56. Distribución de calificación de PCI del tramo de estudio

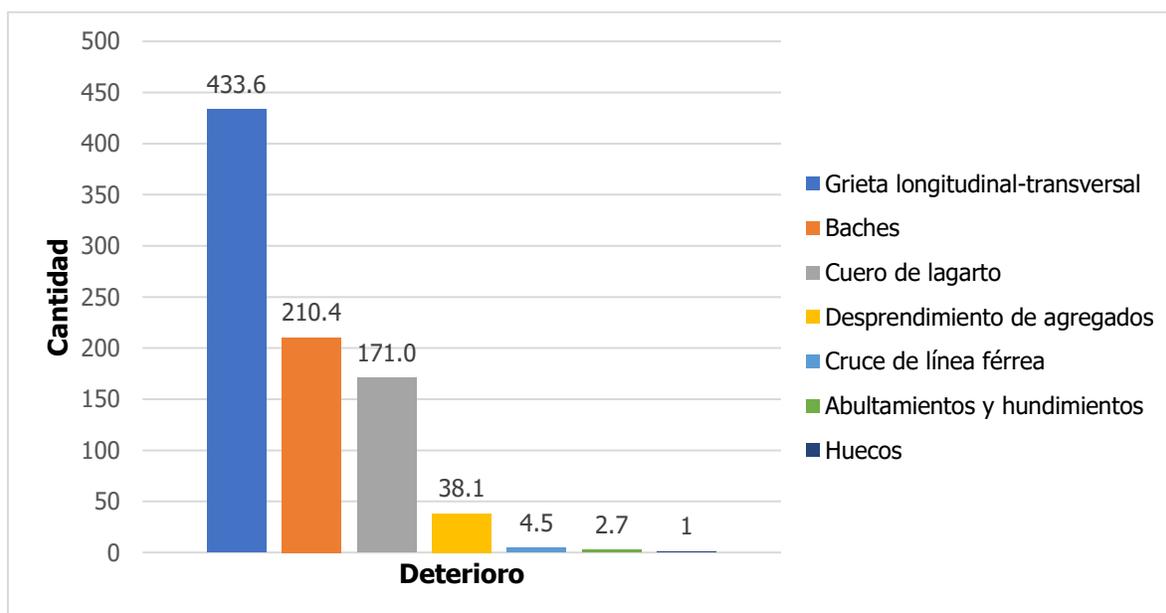
Figura 61. Cantidad de deterioros total en tramo 2F

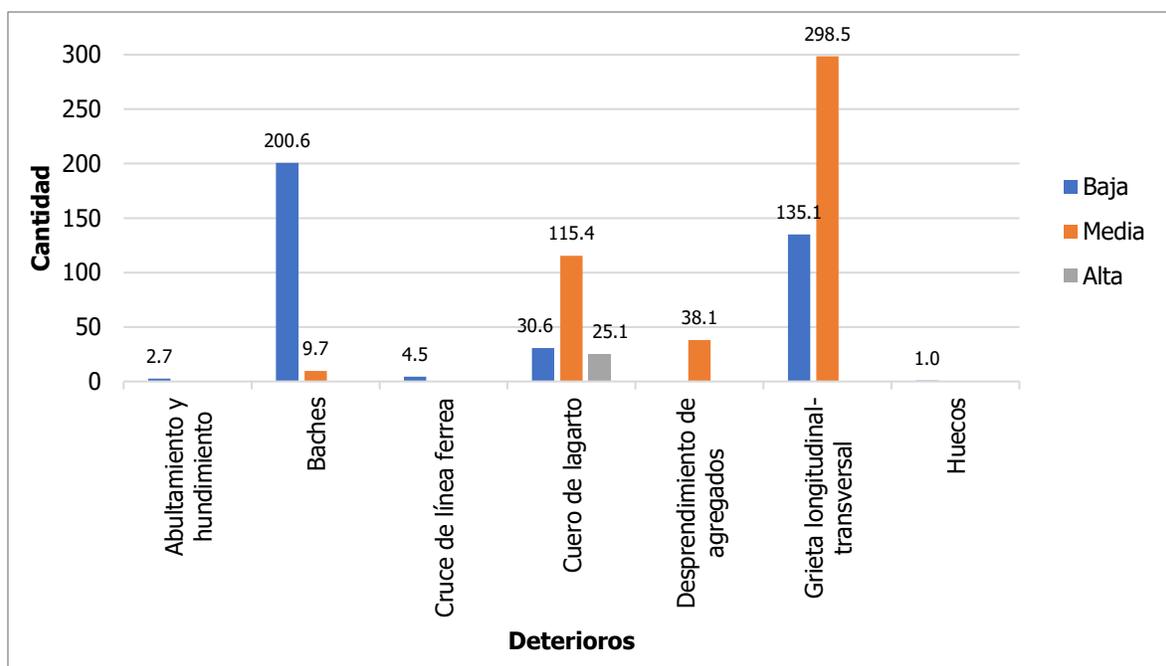
Figura 62. Cantidad de deterioros por nivel de severidad en tramo 2F

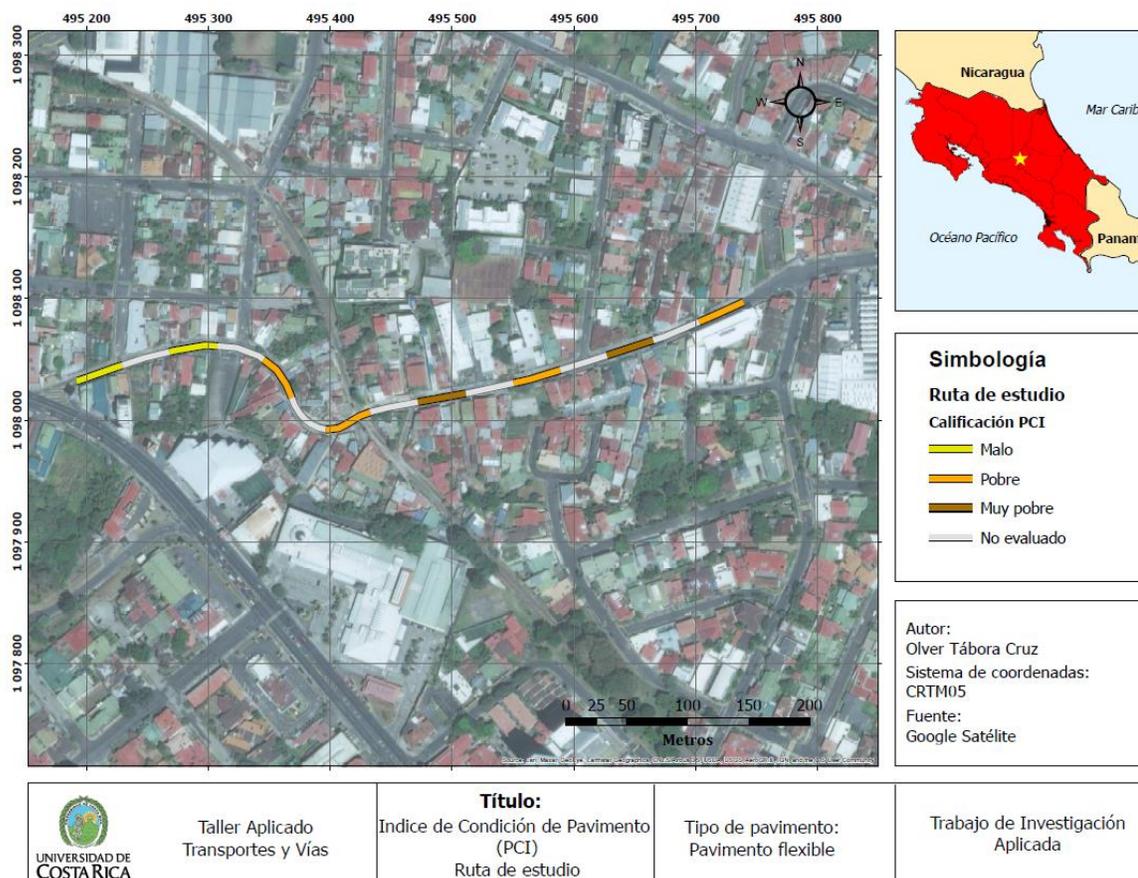
Figura 63. Calificación de las unidades de muestreo del tramo 2F

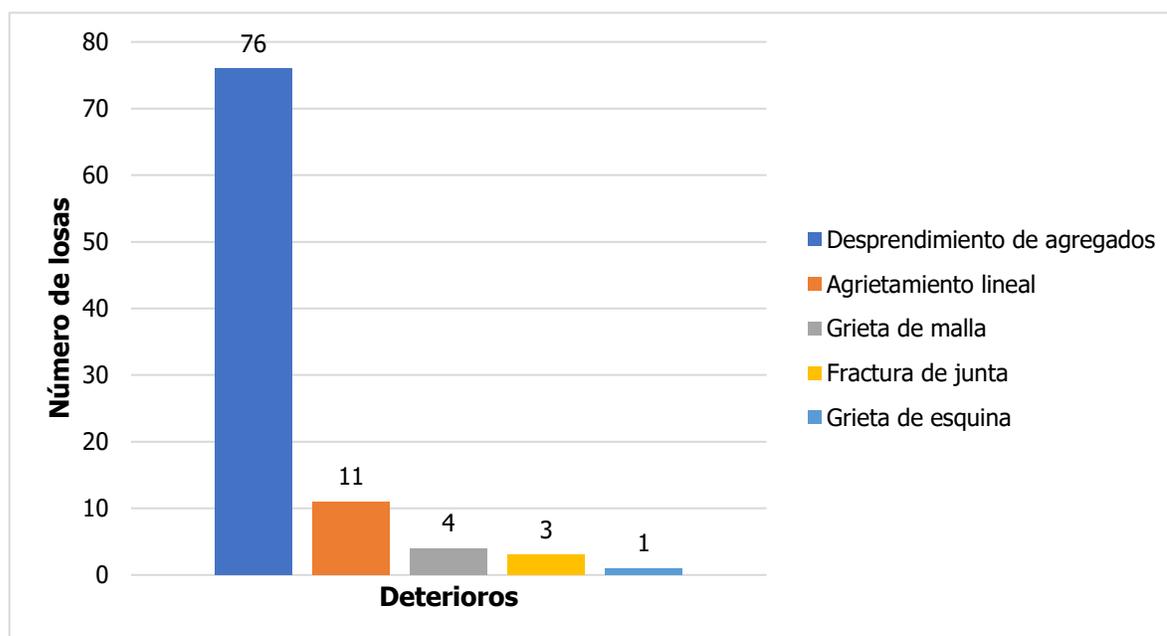
**Figura 65.** Cantidad de deterioros total en tramo 3R

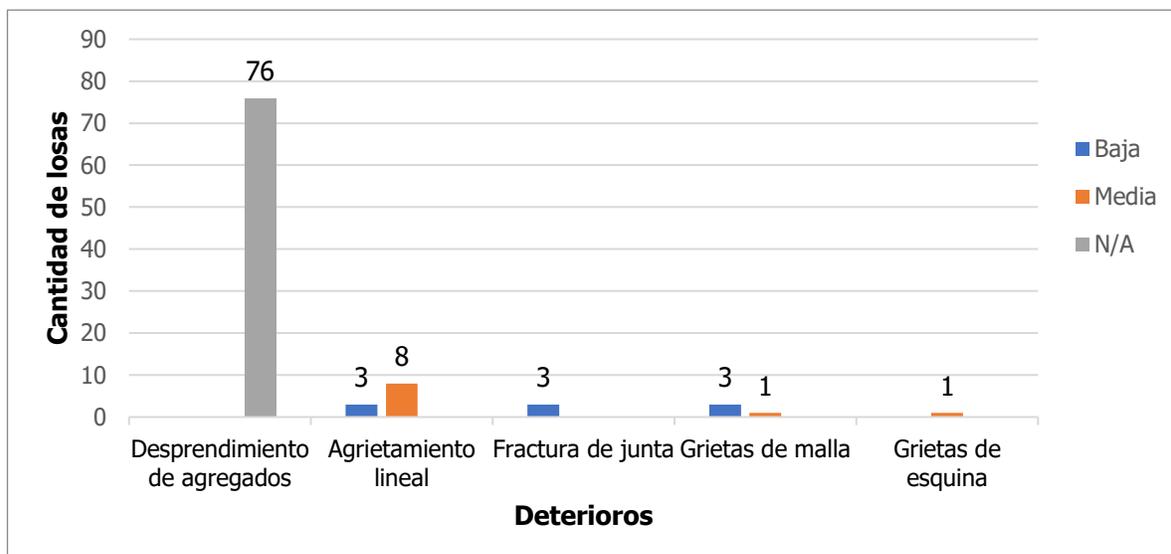
Figura 66. Cantidad de deterioros por nivel de severidad en tramo 3R

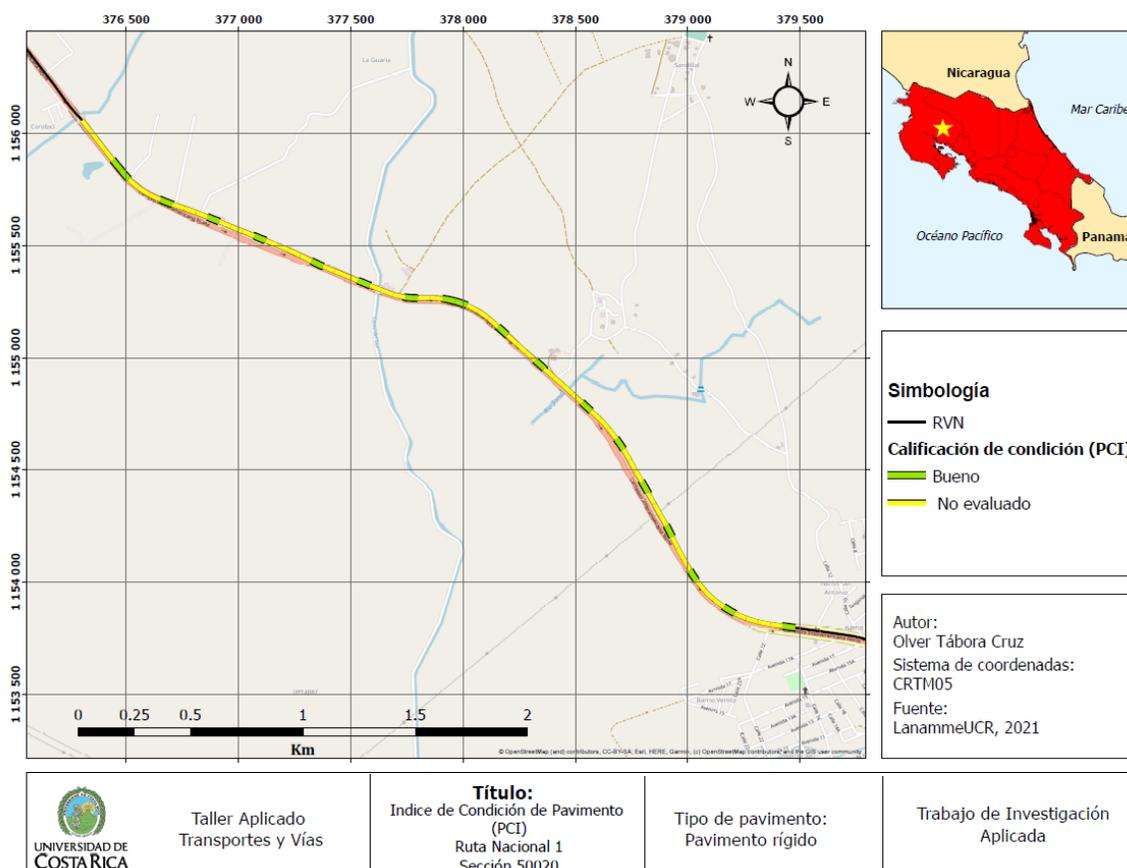
Figura 67. Calificación de las unidades de muestreo del tramo 3R

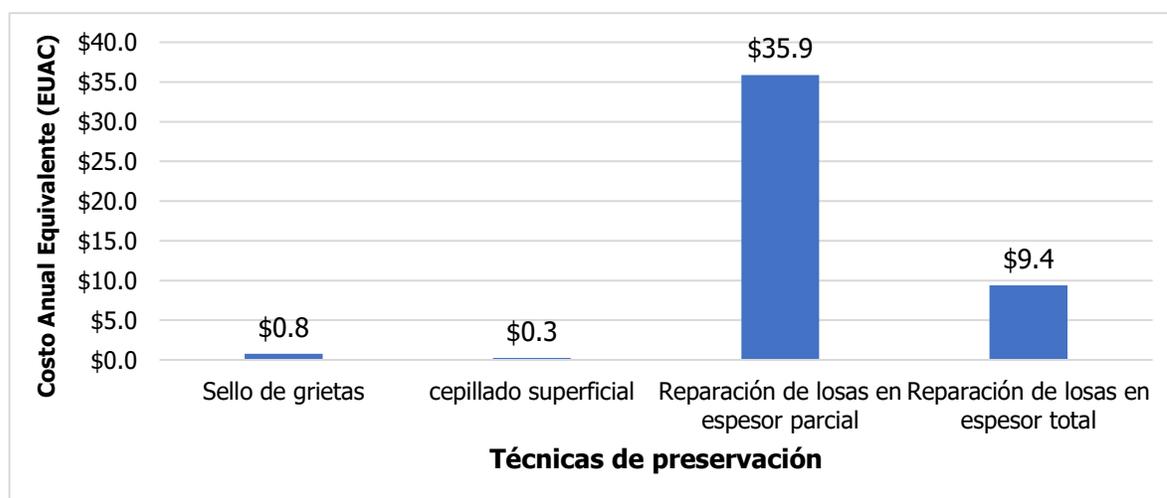
Figura 68. Costo anual equivalente de las técnicas de preservación finales (tramo 3R)

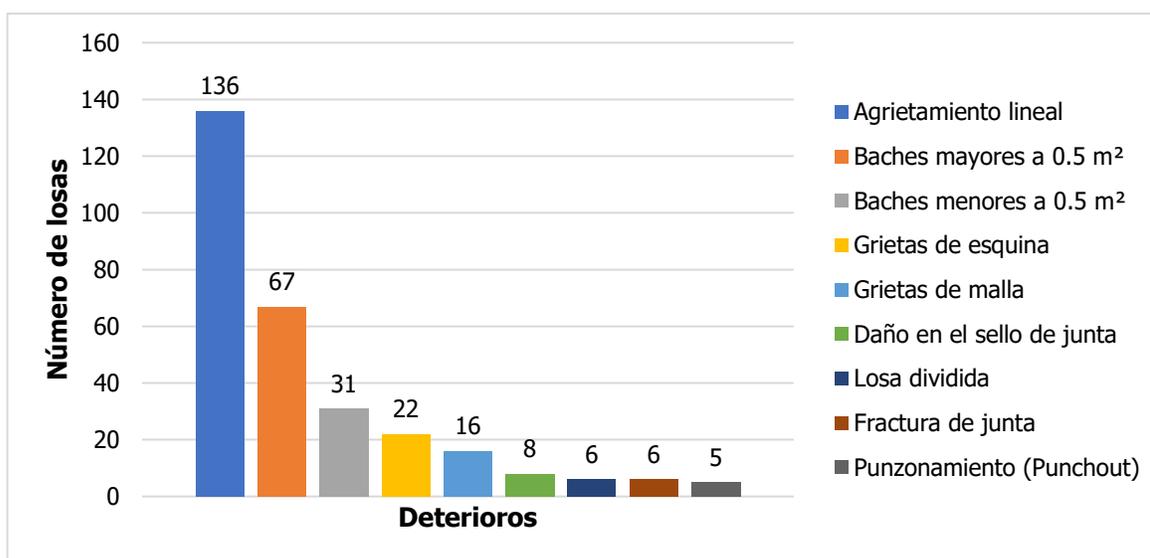
Figura 70. Cantidad de deterioros total en tramo 4R
