UNIVERSIDAD DE COSTA RICA
SISTEMA DE ESTUDIOS DE POSGRADO

GUÍA DE GESTIÓN DE PAVIMENTOS CON BASE EN TÉCNICAS DE PRESERVACIÓN DE
PAVIMENTOS FLEXIBLES Y RÍGIDOS

Trabajo final de investigación aplicada sometido a la consideración de la Comisión del Programa de Estudios de Posgrado en Ingeniería Civil para optar por el grado y título de Maestría Profesional en Ingeniería de Transportes y Vías

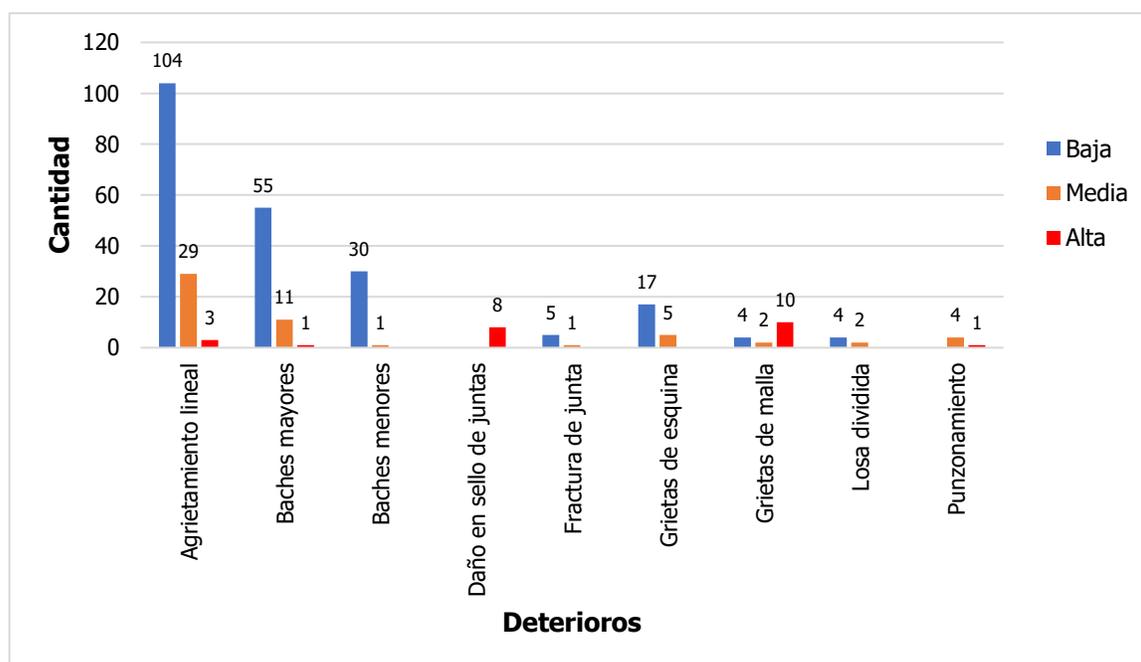
Figura 71. Cantidad de losas afectadas por nivel de severidad en tramo 4R

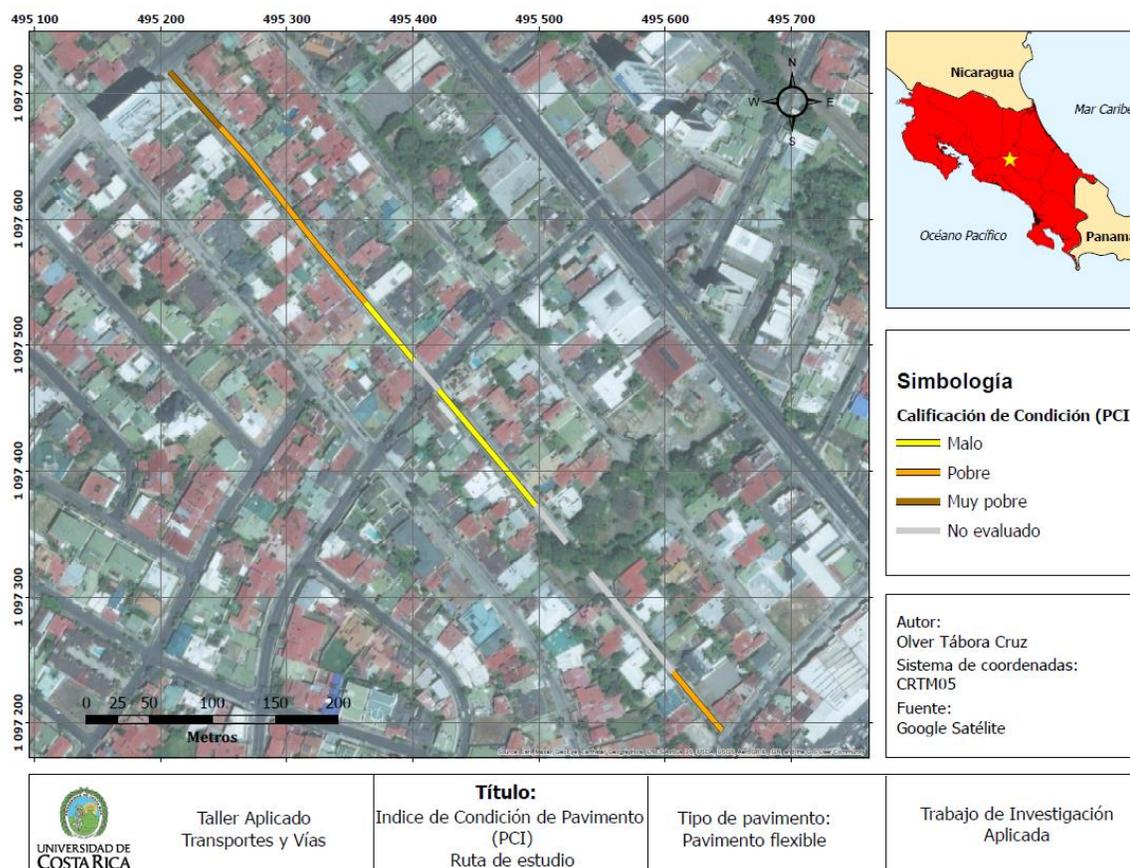
**Figura 72.** Calificación de las unidades de muestreo del tramo 4R
