UNIVERSIDAD DE COSTA RICA
SISTEMA DE ESTUDIO DE POSGRADO

ESTUDIO EXPERIMENTAL DE LA REPARACIÓN DE PAREDES DE MAMPOSTERÍA
CONFINADA REFORZADAS CON MALLA ELECTROSOLDADA DESPUÉS DE SER
SOMETIDAS A PRECARGA.

Tesis sometida a la consideración de la Comisión del Programa de Estudios de
Posgrado en Ingeniería Civil para optar al grado y título de Maestría Académica en
Ingeniería Civil.

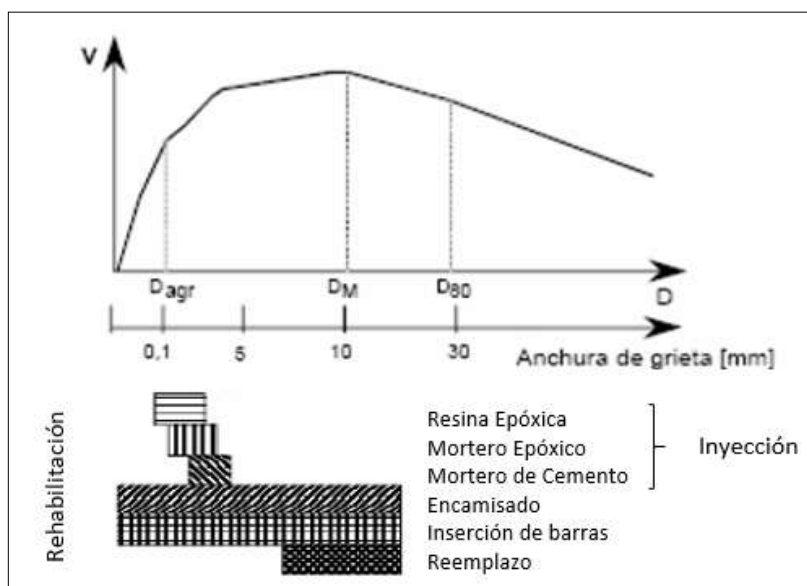
En la siguiente figura se muestra la curva de carga lateral – deformación lateral observada en muros de mampostería, así como la relación entre la anchura de las grietas y las técnicas de rehabilitación que pueden ser empleadas.

Figura 1 .Técnicas de rehabilitación en paredes de mampostería (Tomada de Sociedad Mexicana de Ingeniería Estructural, “Rehabilitación sísmica de edificaciones de mampostería para vivienda”, Jorge Ruiz García, Queretaro 2007).

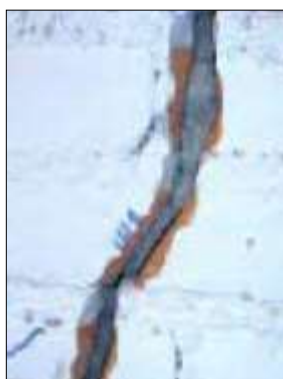
Es una de las más difundidas y conocidas, consiste en rellenar las grietas de los muros dañados con resina epóxica, mortero epóxico o con mortero de cemento (ver figura 2). Esta técnica tiene la ventaja de permitir la funcionalidad de la estructura durante su ejecución, así como mantener su apariencia estética. La elección del material de relleno depende del ancho de las grietas.

Figura 2. Relleno de grietas en paredes de mampostería (Tomada de Sociedad Mexicana de Ingeniería Estructural, “Rehabilitación sísmica de edificaciones de mampostería para vivienda”, Jorge Ruiz García, Queretaro 2007).

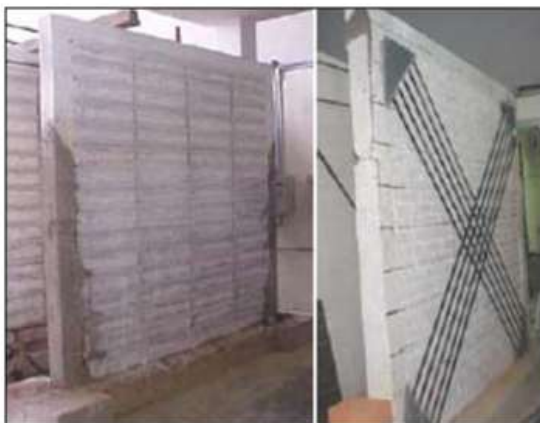
Las bandas de acero se colocan en la diagonal del muro por medio de angulares metálicos con eslabones como técnica de reparación para muros de mampostería confinada con un grado de daño considerado como grave, mientras que las bandas de plástico se colocan horizontalmente y se adhieren con resina epóxica y fibra de vidrio a la superficie del muro (ver figura 5), previo tensado de las bandas, como técnica de refuerzo en muros de mampostería sin daño previo.

Figura 5. Uso de bandas de acero o plástico en paredes de mampostería (Tomada de Sociedad Mexicana de Ingeniería Estructural, *“Rehabilitación sísmica de edificaciones de mampostería para vivienda”*, Jorge Ruiz García, Queretaro 2007).

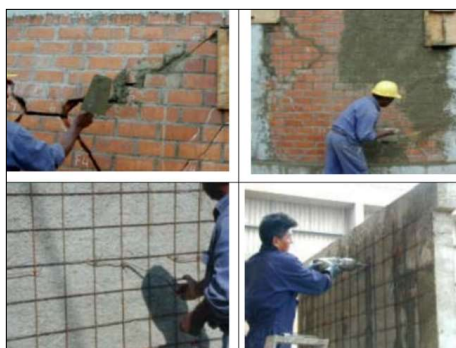
Consiste en colocar malla electrosoldada en uno o ambos lados de la pared de mampostería para posteriormente ser recubierta con mortero (ver figura 7), lo cual permite obtener una mayor resistencia de los elementos y disminuir la falla frágil por cortante.

Figura 7. Reforzamiento con malla electrosoldada (Tomada de Capítulo V (T-ESPE-025410-5), “Técnicas de reforzamiento de mampostería”, A. San Batolomé y A. Castro).

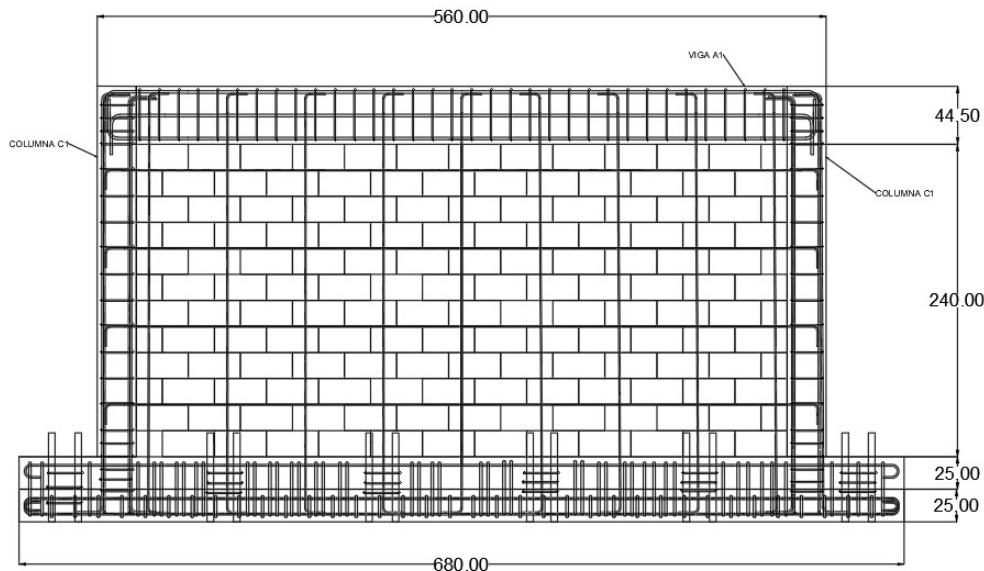
Las columnas fueron construidas de 30 cm x 15 cm con 8#4 y aros #3 @20 cm de manera que el acero vertical está concentrado en los elementos de borde, para así evitar el efecto dovela en los muros de mampostería y asegurar que la falla sea por cortante al igual que en el caso anterior. En la figura 9 se puede observar el detalle.

Figura 9. Pared $h/l = 0.5$ (cotas en cm).

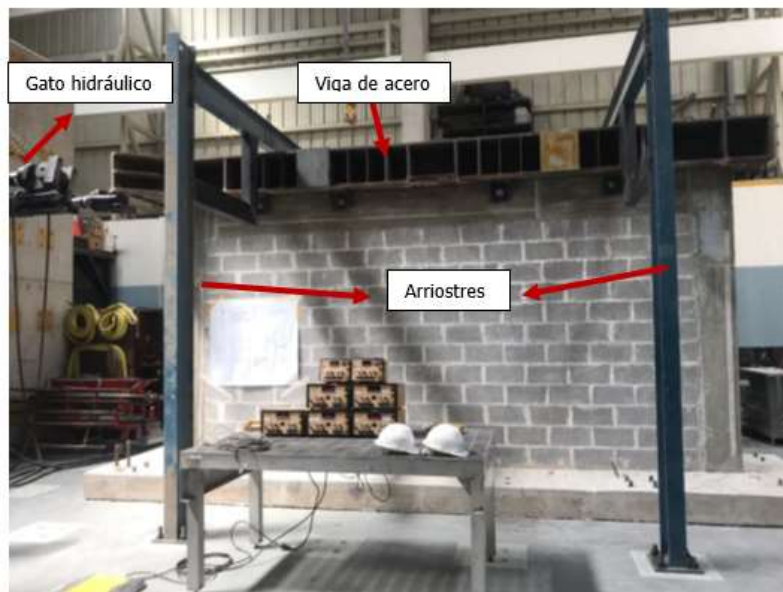
Figura 18. Montaje de pared $h/l = 0.5$.

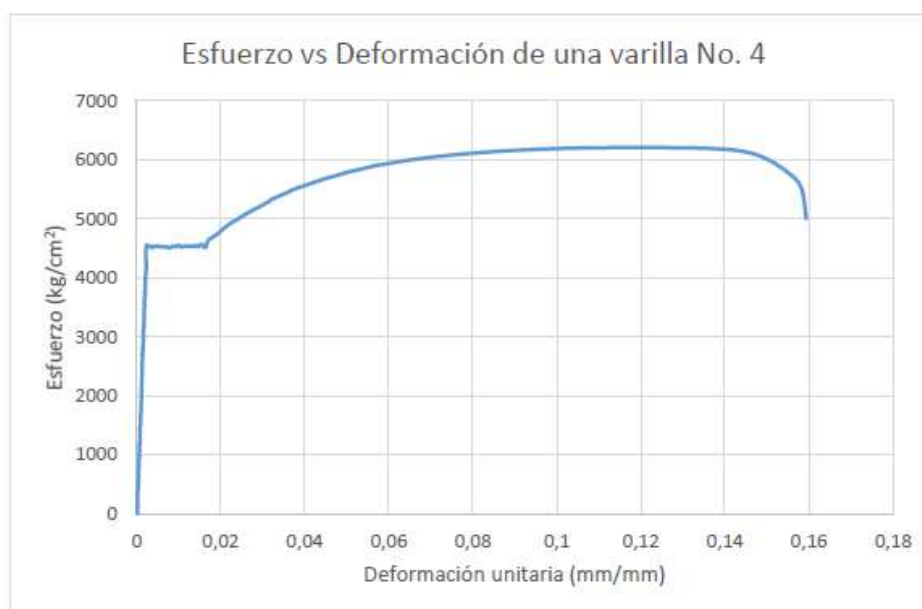
En la figura 37 se detalla un gráfico tomado de manera aleatoria a manera de ejemplo de una de las varillas falladas, en este caso una varilla #4.

**Figura 37. Curva esfuerzo deformación de una varilla No 4.**

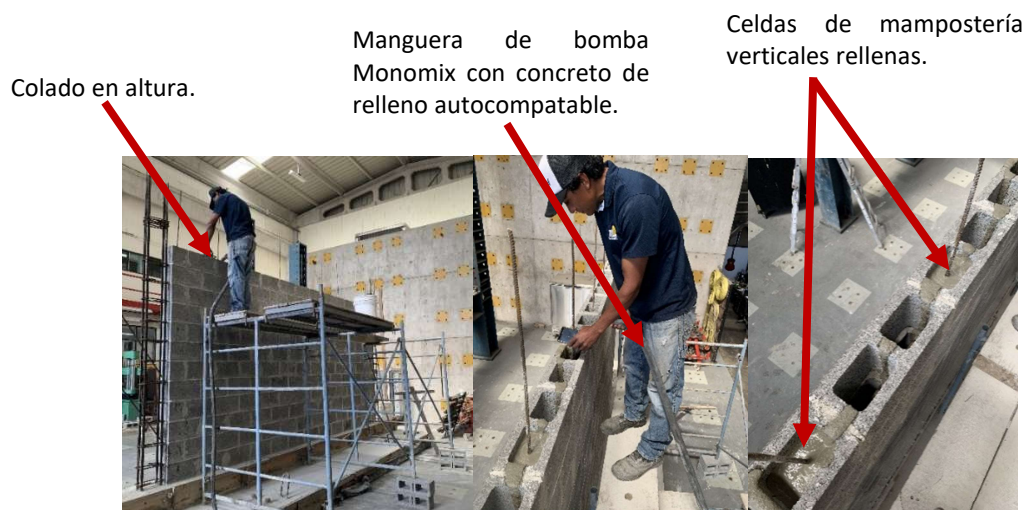
Se colocó con una bomba. Para este método se realizó un colado de altura tal y como se muestra en la figura 46.

Figura 46. Colado de celdas de relleno.

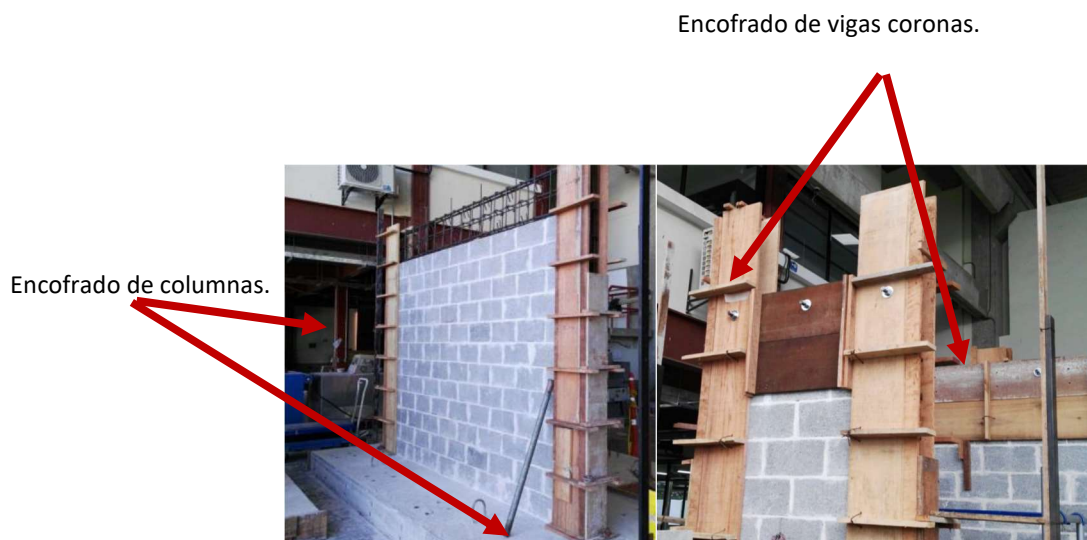
Se colocan las tablas de formaleta y alfajillas de manera que se respeten las dimensiones de los elementos de acuerdo con lo indicado a planos y asegurándose que cuando se realice el colado del concreto se mantenga dentro. Ver figura 48.

Figura 48. Encofrado de columnas y viga corona.

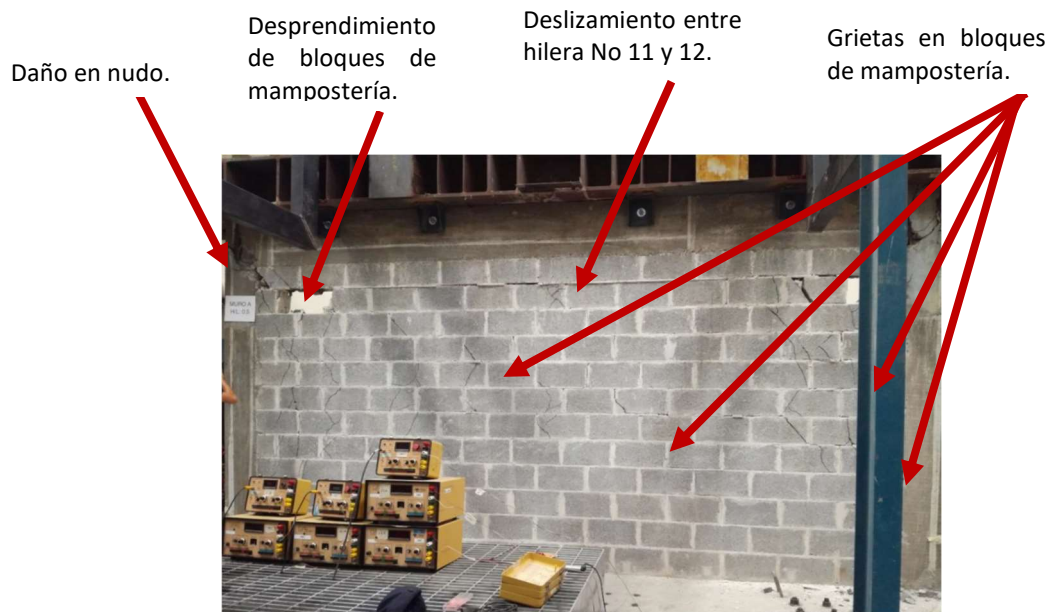
Además, se presentaron grietas en los bloques de mampostería y desprendimientos de concreto en los nudos viga-columna. Ver figura 62.

Figura 62. Muro fallado $h/l = 0.5$, pared patrón.

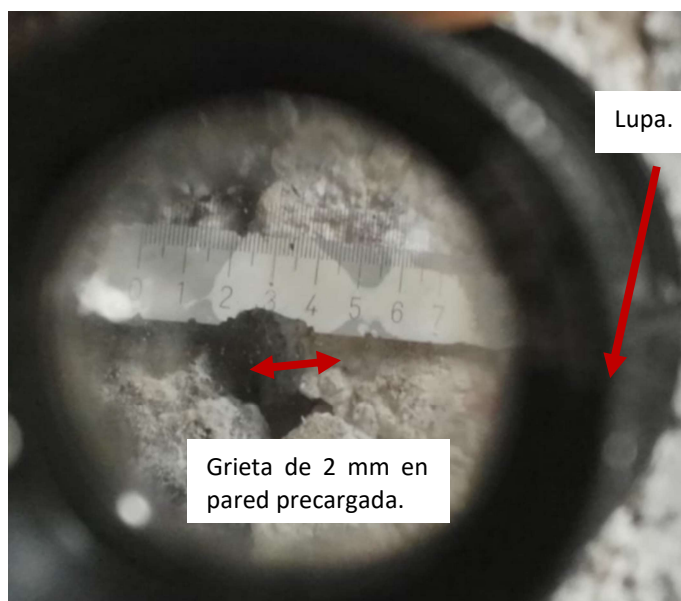
Figura 72. Abertura de grietas en mm, pared precargada 1 h/l = 1.

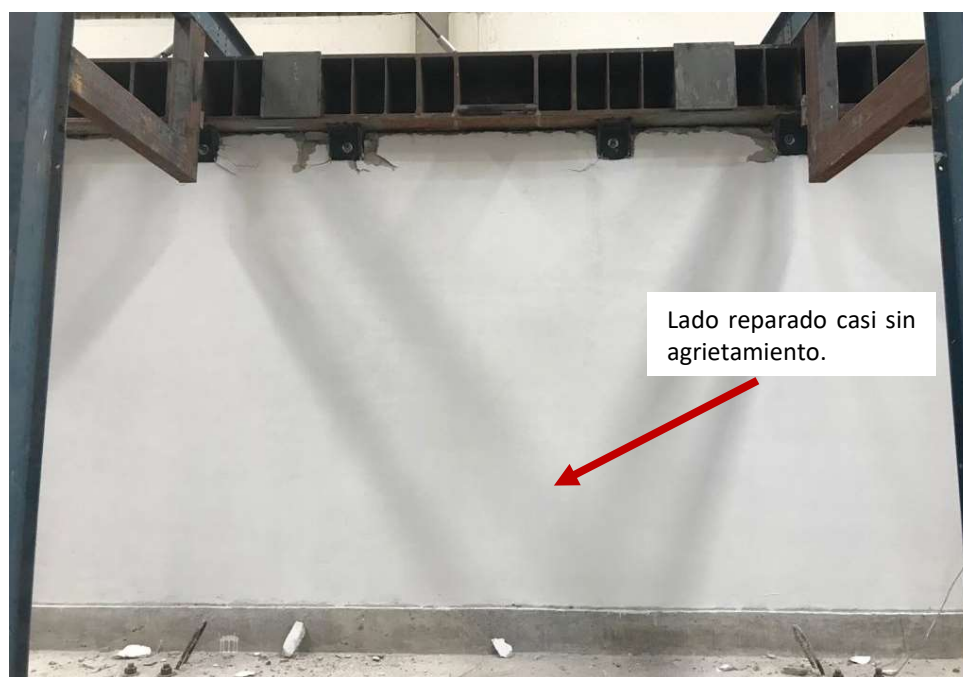
Figura 77. Muro fallado $h/l = 0.5$, pared reparada 1.

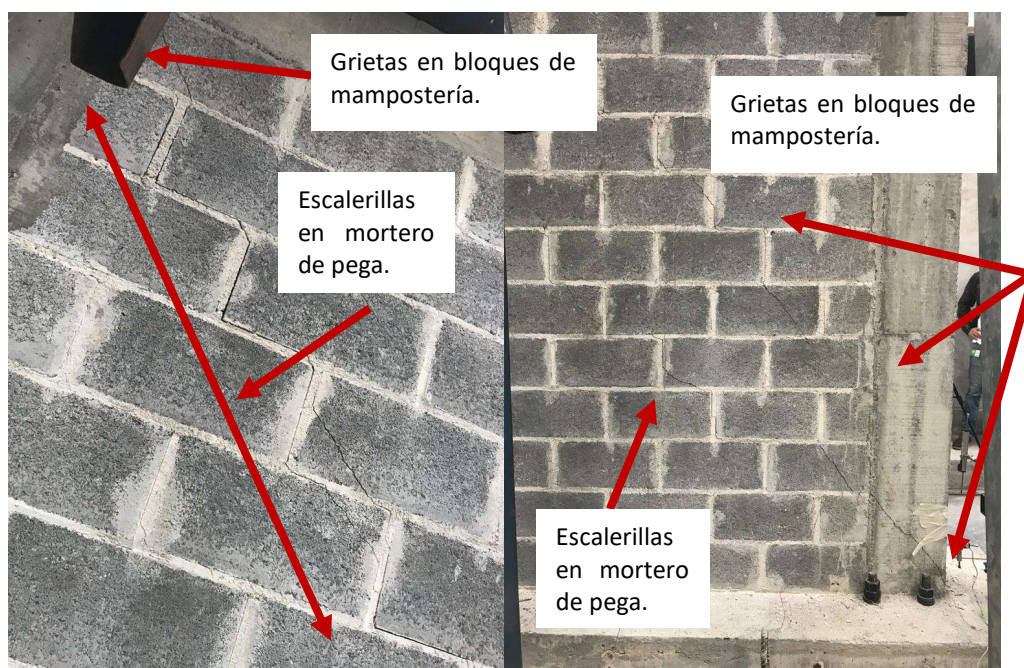
Figura 81. Agrietamiento del muro h/l = 1, pared reparada 1.

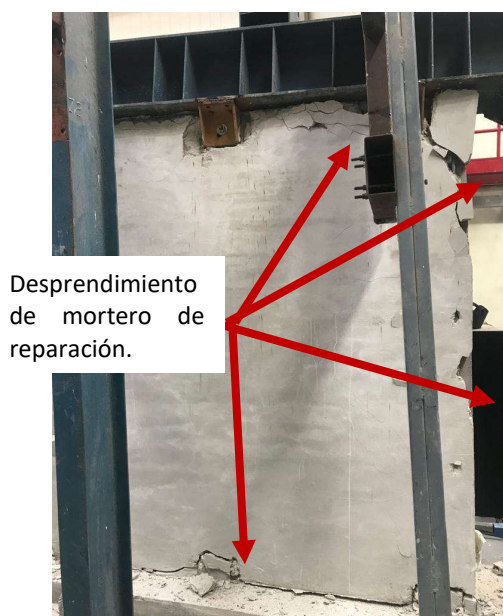
Figura 82. Muro fallado $h/l = 1$, pared reparada 1.

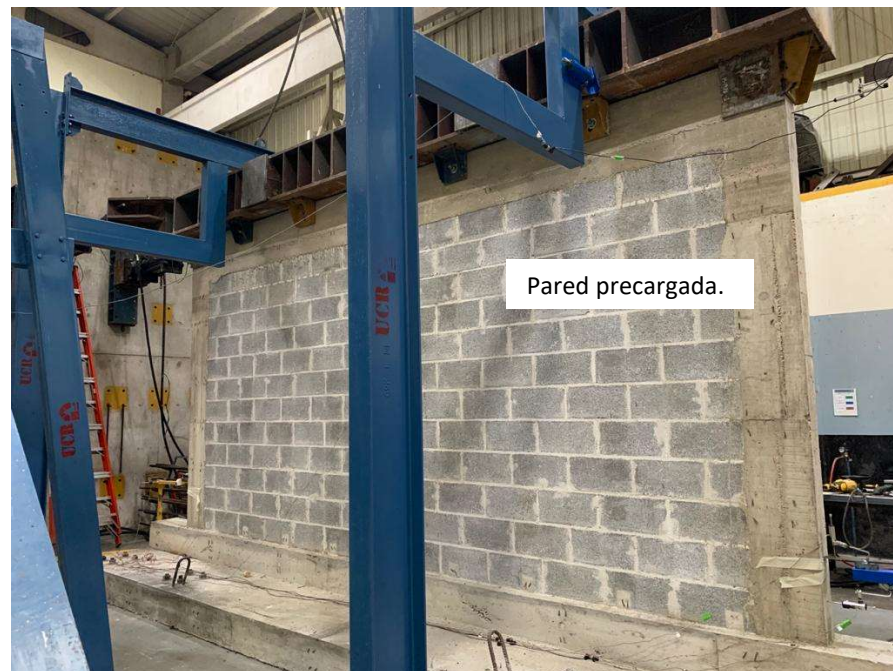
En la figura 84 y 85 se muestra el agrietamiento que se presentó en forma de escalerillas en diagonal.

Figura 84. Precarga del muro $h/l = 0.5$, pared precargada 2.

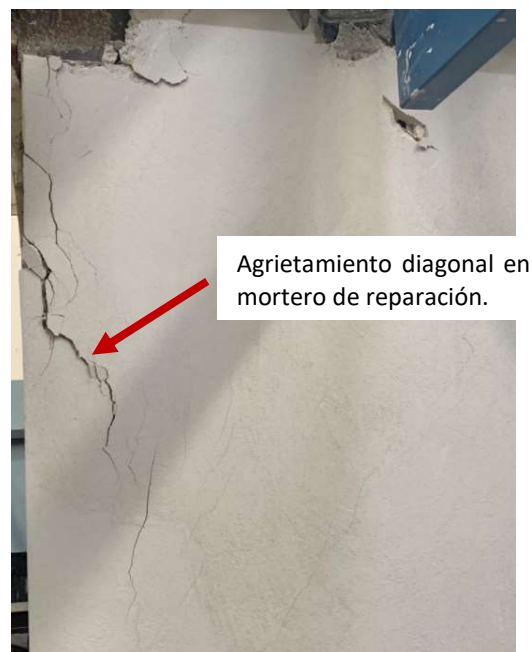
Figura 93 Agrietamiento del muro $h/l = 0.5$, pared reparada 2.

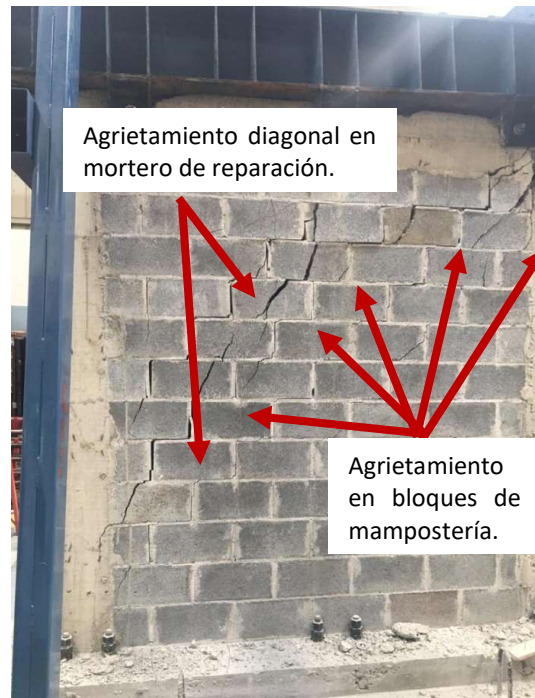
Figura 97. Agrietamiento del muro $h/l = 1$, pared reparada 2.

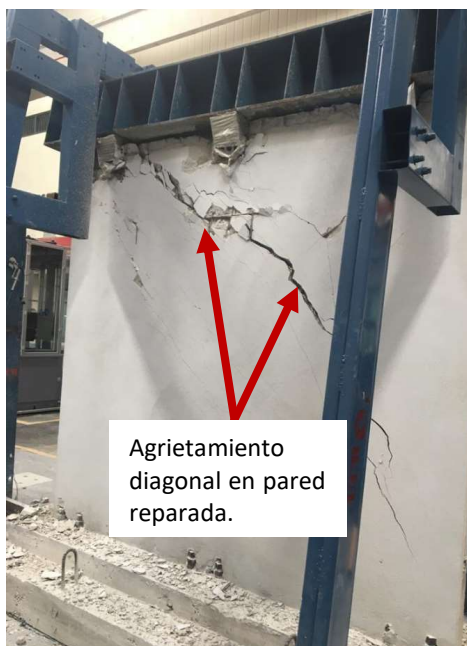
Figura 98 Agrietamiento del muro $h/l = 0.5$, pared reparada 2.

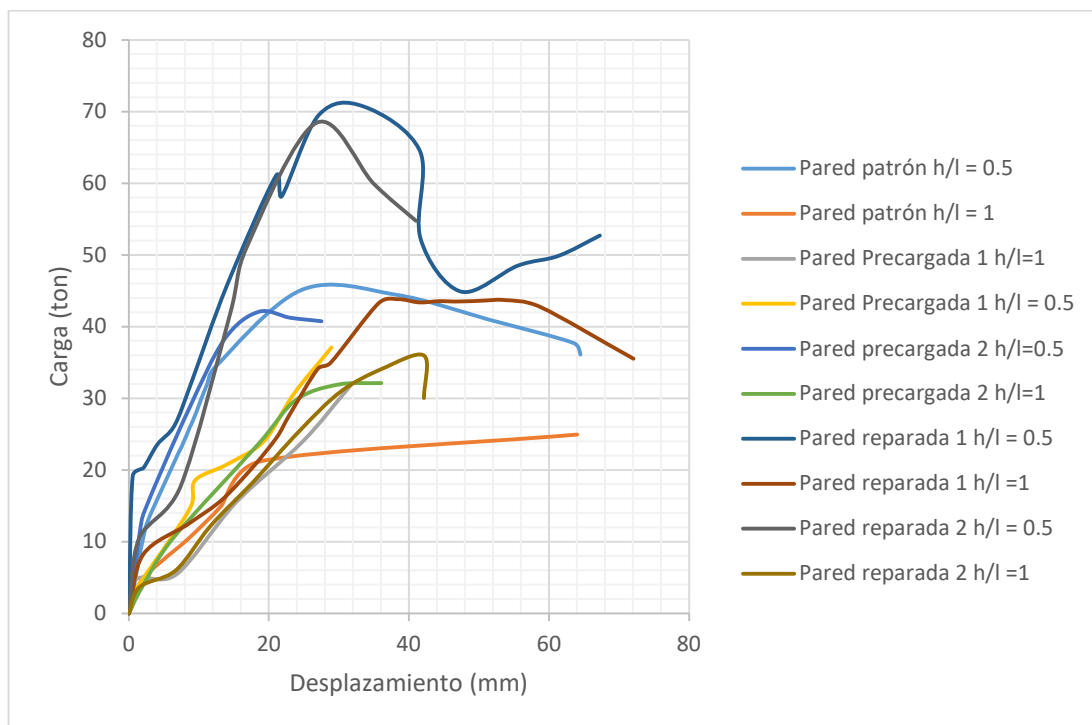
Figura 99. Resumen de envolventes positivas.

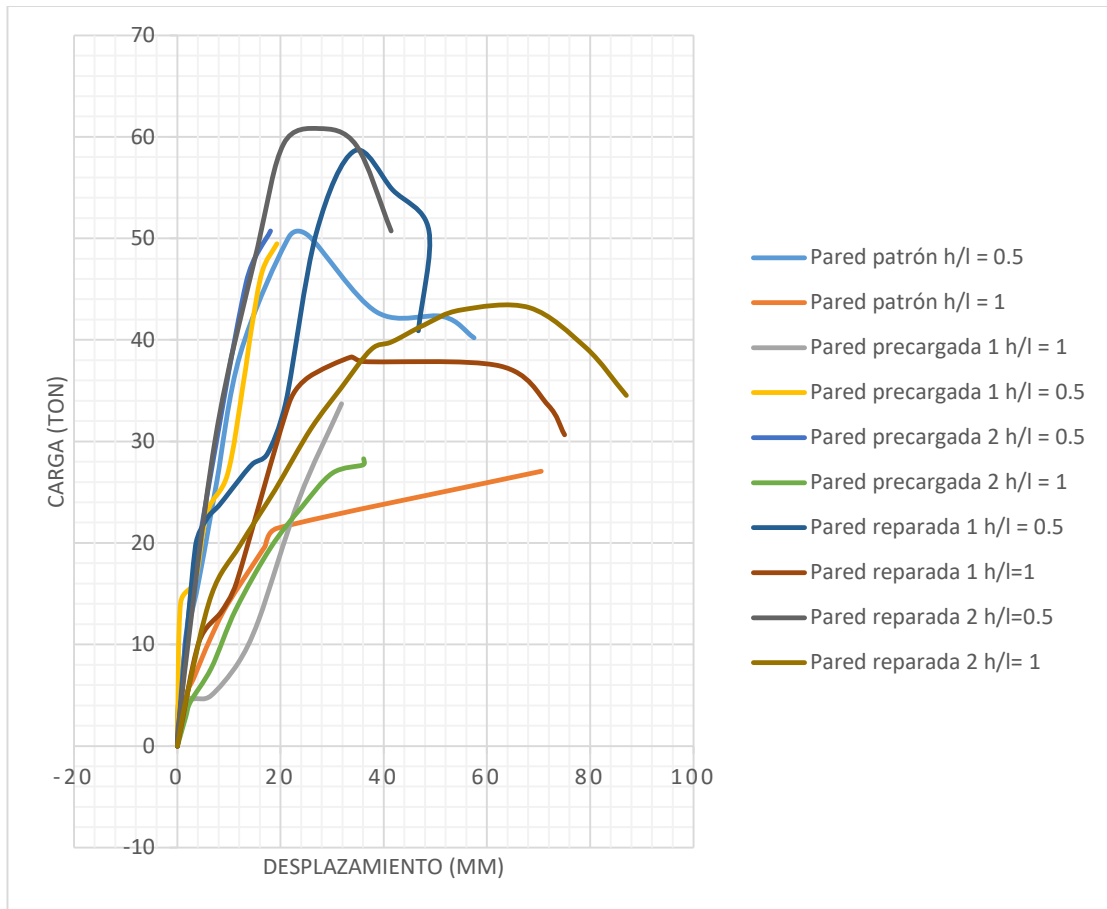
Figura 100. Resumen de envolventes negativas.
