Evaluación del Impacto Ingenieril de un Terremoto en la Península de Nicoya

INFORME FINAL Volumen III

Preparado por
Programa de Ingeniería Sísmica, LANAMME
Universidad de Costa Rica
Coordinador del Proyecto: Ing. Guillermo Santana, Ph.D.

Setiembre 1999

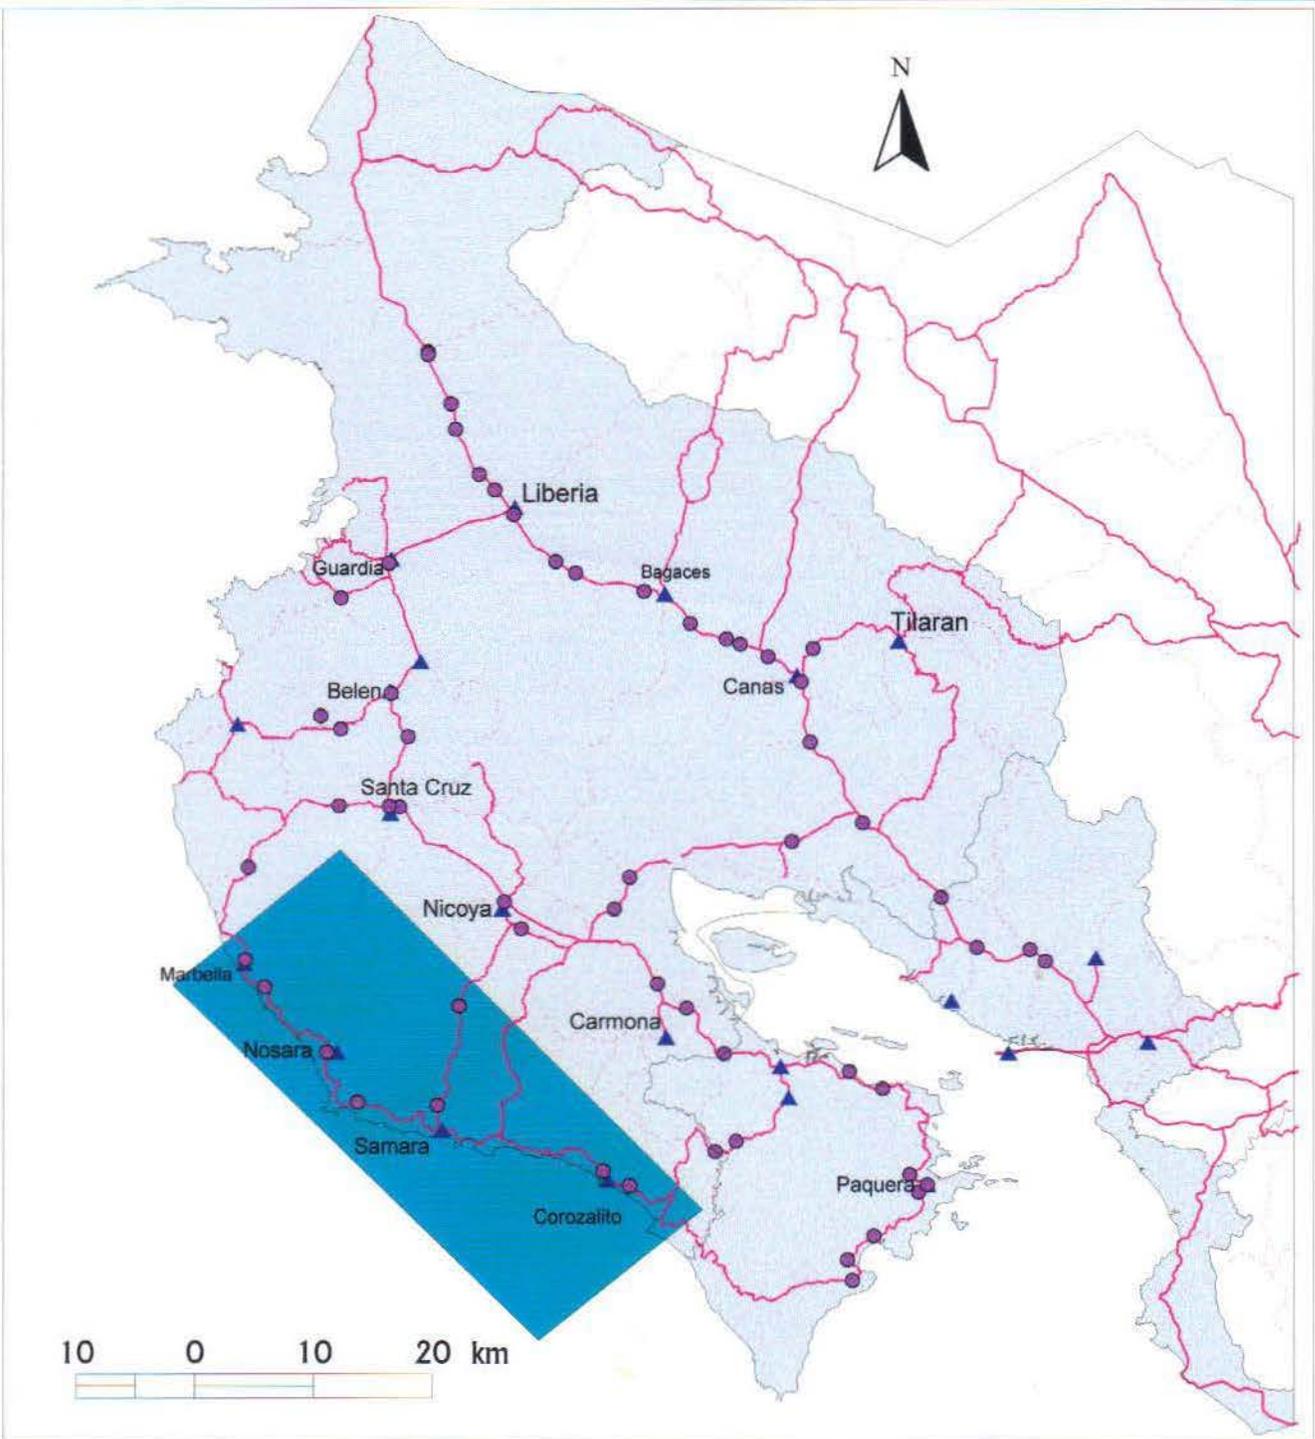
Mapa 3.1
Posible área de ruptura del
Terremoto de Nicoya

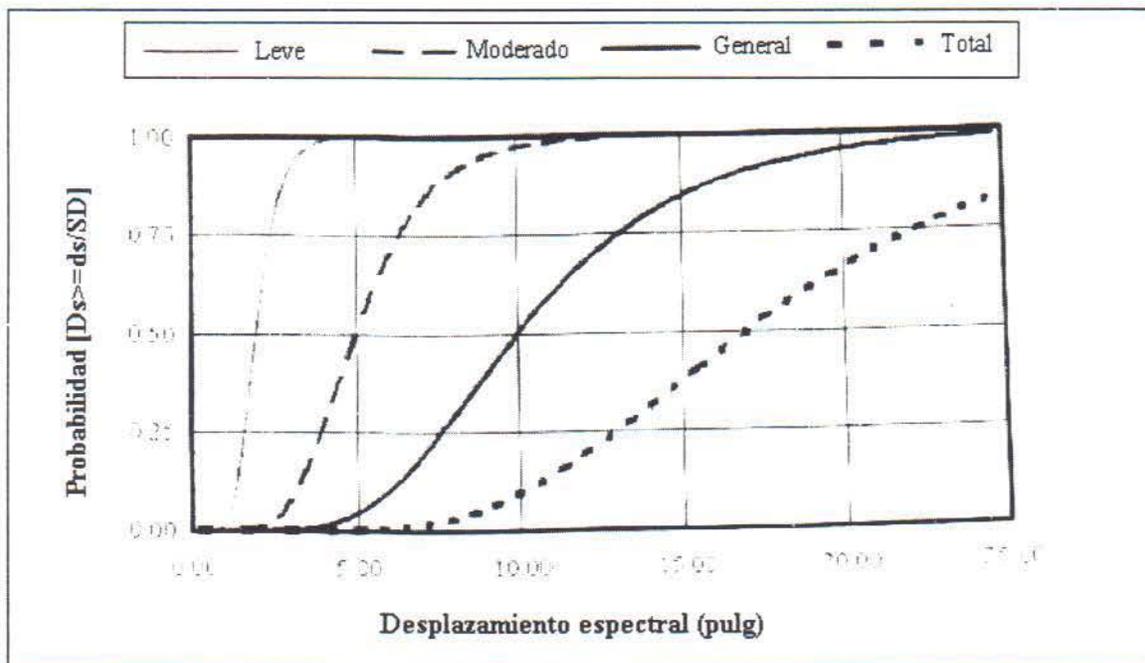
Una curva de fragilidad típica se muestra en la Figura 4.1. Cada curva de fragilidad está definida por el valor medio del parámetro de demanda (por ejemplo aceleración pico o desplazamiento permanente del terreno) el cual corresponde al umbral y a una variabilidad asociada para cada estado de daño.

Figura 4.1 Curvas de Fragilidad (adaptado de la Ref. 18)

Los valores medios de aceleración pico y los de su variabilidad han sido desarrollados para cada tipo de estructura, mediante la combinación de información disponible sobre el desempeño de estructuras similares en ensayos de laboratorio, información recabada en sismos pasados y la opinión y el juicio profesional.

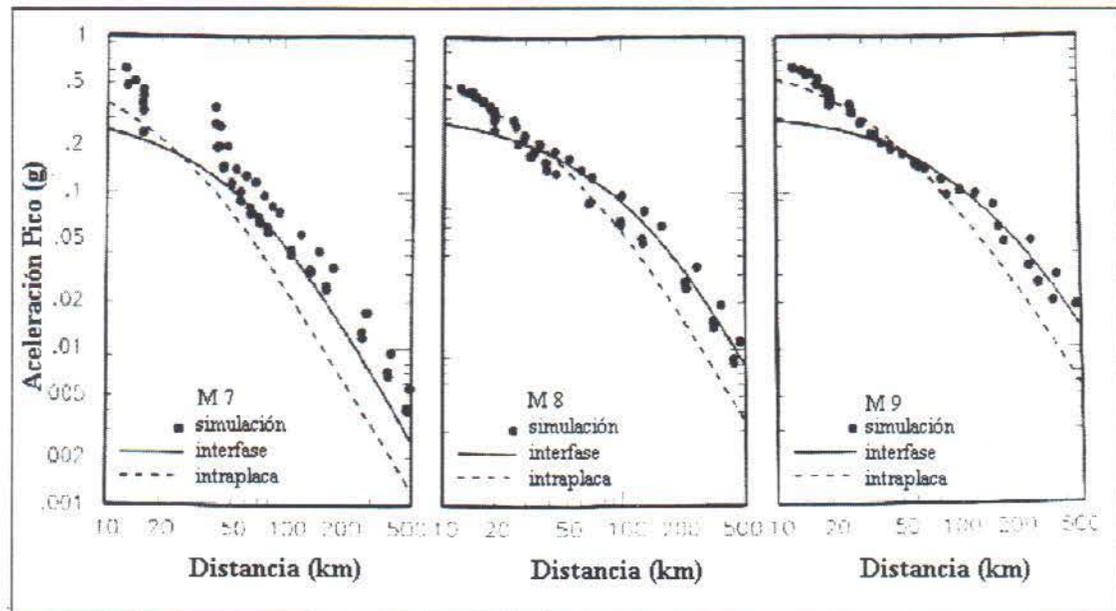
Como se mencionó anteriormente el valor de Z_t varía según la naturaleza de la fuente sísmica y vale 1 para sismos intraplacas y 0 para sismos de interfase. En la Figura 5.1 se muestran tres gráficas en las que los puntos representan las aceleraciones pico medidas a diferentes distancias de la fuente sísmica. Se muestran tres juegos de datos correspondientes a sismos de magnitudes M 7.0 , M 8.0 y M 8.5 . También se gráfica la predicción del modelo planteado por Youngs et al. Como se observa en la figura, ninguna de las dos líneas se ajusta completamente a los puntos producidos en la simulación, sin embargo se nota que para un rango de distancias el sismo interfase se ajusta bastante bien a los datos, mientras que para distancias mayores es el sismo intraplaca el que mejor representa la realidad. Recordando que el sismo pronosticado en la Península de Nicoya es de magnitud M 7.5 se debe buscar el punto de cambio entre las dos primeras gráficas. Buscando un punto de cambio intermedio al que se observa para sismos M 7 y M 8 , se obtiene que para distancias menores a los 50 kilómetros de la fuente sísmica, el comportamiento interfase se adapta satisfactoriamente, mientras que para distancias mayores es el sismo intraplaca el que mejor se adapta a la realidad. Se debe recordar que el modelo de Youngs et al. pierde precisión para distancias mayores a los 500 kilómetros de la fuente sísmica.

Figura 5.1 Comportamiento de la ecuación de Youngs (adaptado de la Ref. 28)

Las ecuaciones 5.2 y 5.3 son las que dan lugar a los Mapas 5.2. Para generar esta distribución de aceleraciones, se utilizó el criterio explicado anteriormente. Para distancias menores a los 50 km se utilizó Z_t igual a uno y para distancias mayores Z_t igual a cero.

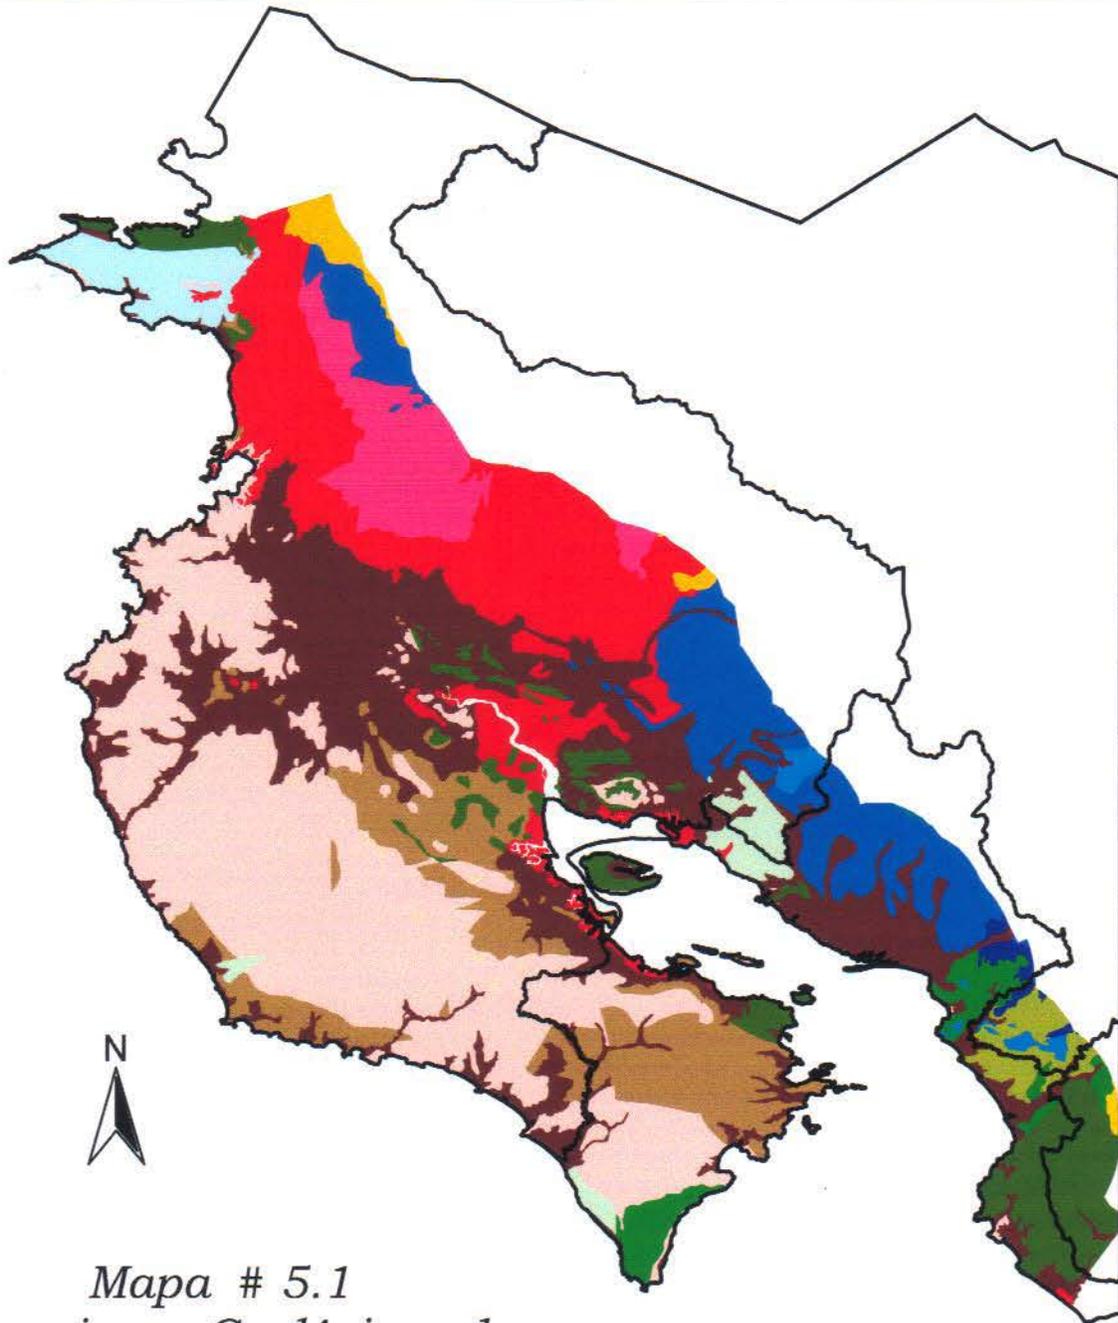
De esta forma se le aplican las ecuaciones a las zonas correspondientes del Mapa Geológico de Costa Rica (Mapa 5.1) y se obtiene la distribución de aceleraciones que se muestra en el Mapa 5.2. Como se puede observar la Ciudad de Santa Cruz presenta aceleraciones mayores a $0,5g$, las cuales se deben a que el suelo está formado por depósitos aluviales que tienden a producir un fenómeno de amplificación de la onda sísmica. El Mapa 5.3 muestra con más detalle las altas aceleraciones que se presentan en Santa Cruz, las cuales van a ser determinantes en el cálculo de los daños para las estructuras de esa Ciudad.

Mapa # 5.1
Formaciones Geológicas de
la Zona de Estudio

Para poder aplicar las ecuaciones anteriores es necesario definir las formaciones geológicas a las que se le aplica la ecuación para suelo. Las formaciones Q_a (manglares y pantanos) y la Q_{al} (depósitos aluviales) son consideradas como suelo, mientras que todas las demás se consideran como roca.

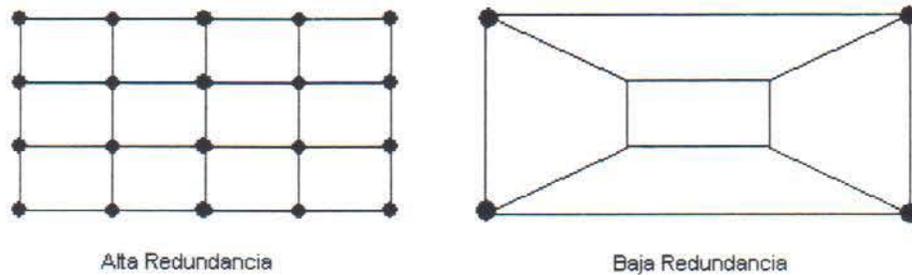
debido al ingreso global de la estructura en el estado no lineal. Si existe redundancia, se produce una redistribución de los momentos la cual es beneficiosa a la hora de resistir cargas de sismo. En cambio, si gran parte de la resistencia de la estructura se concentra en un solo elemento, y este falla, la estructura no está en capacidad de absorber en los instantes siguientes la energía sísmica del sismo. En la siguiente figura podemos observar la definición de la redundancia en un edificio.

Figura 6.2 Redundancia de las estructuras (Ref. 20)

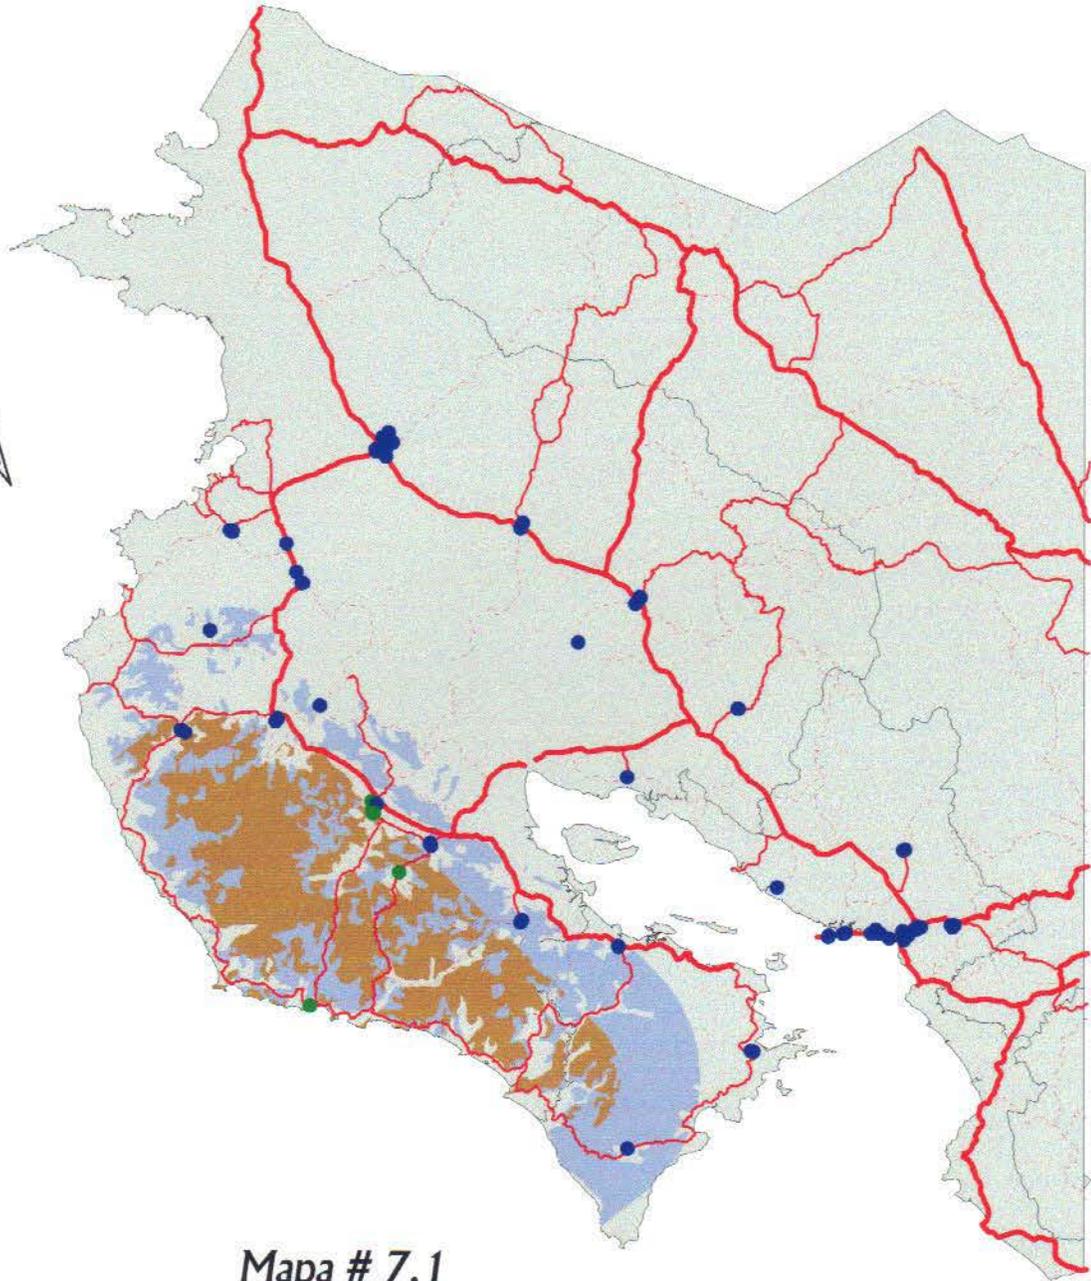
Mapa # 7.1

Deformaciones presentes en las estructuras por el PGD

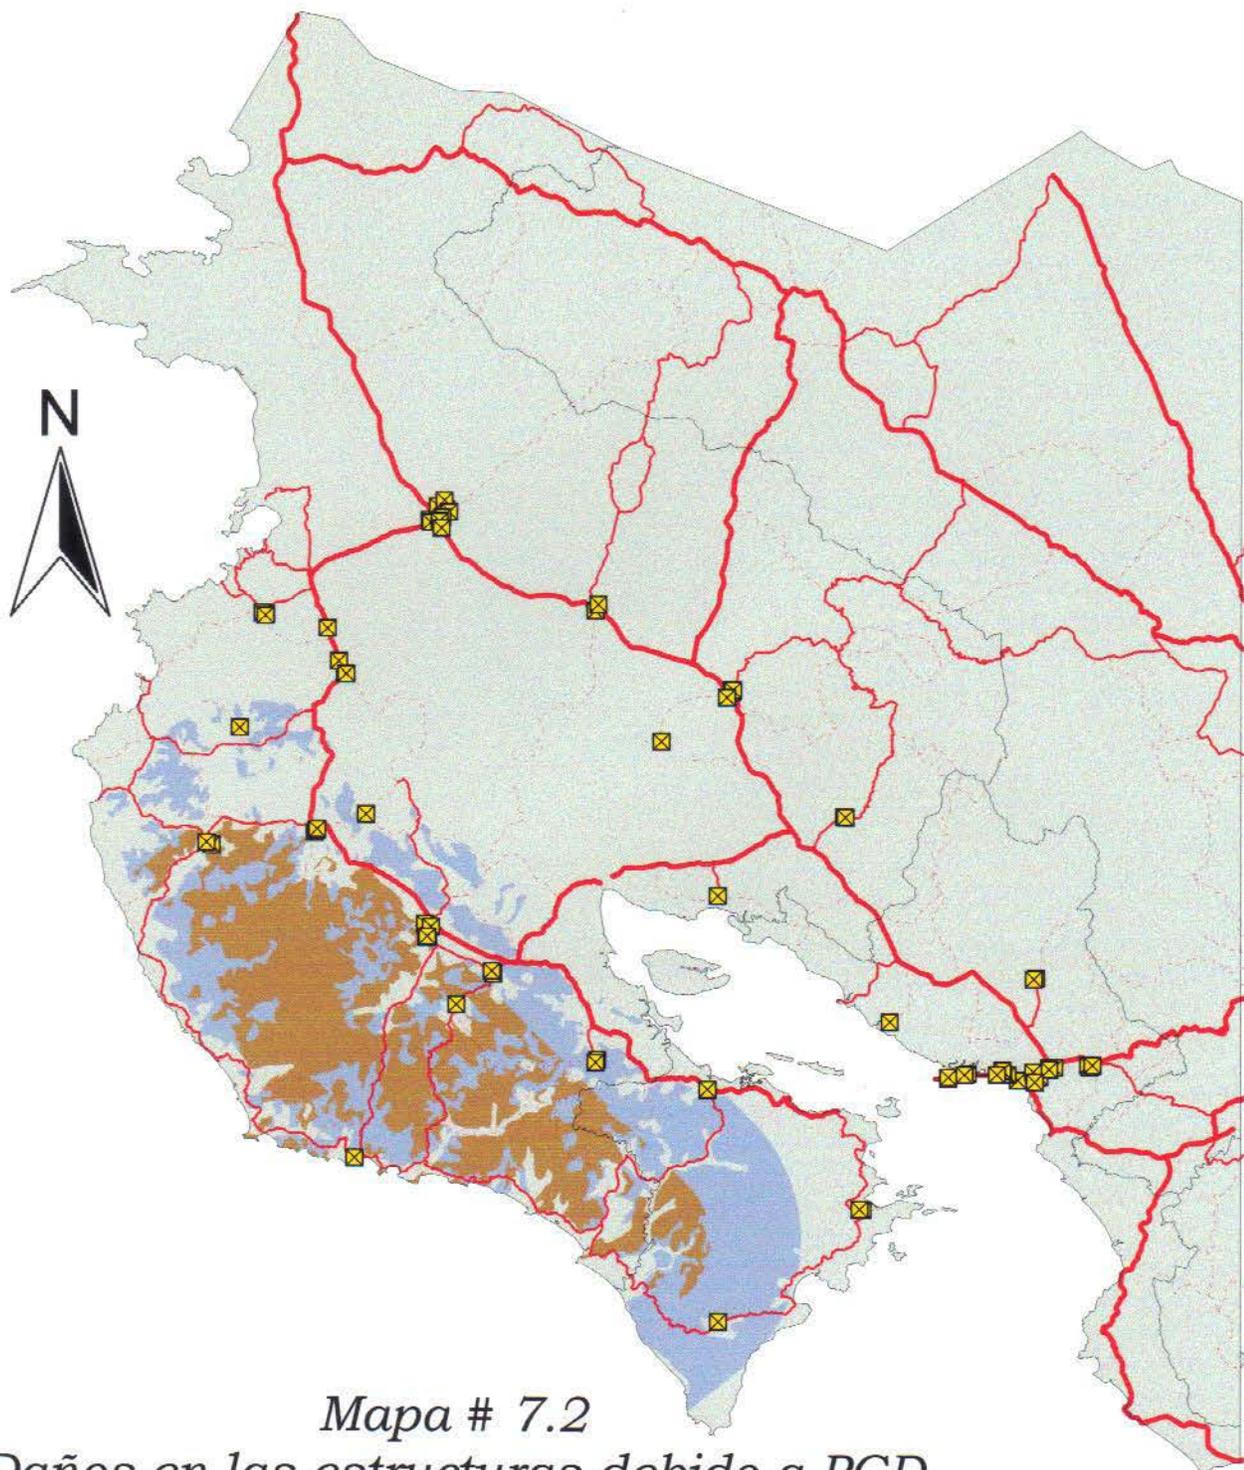
Mapa # 7.2
Daños en las estructuras debido a PGD

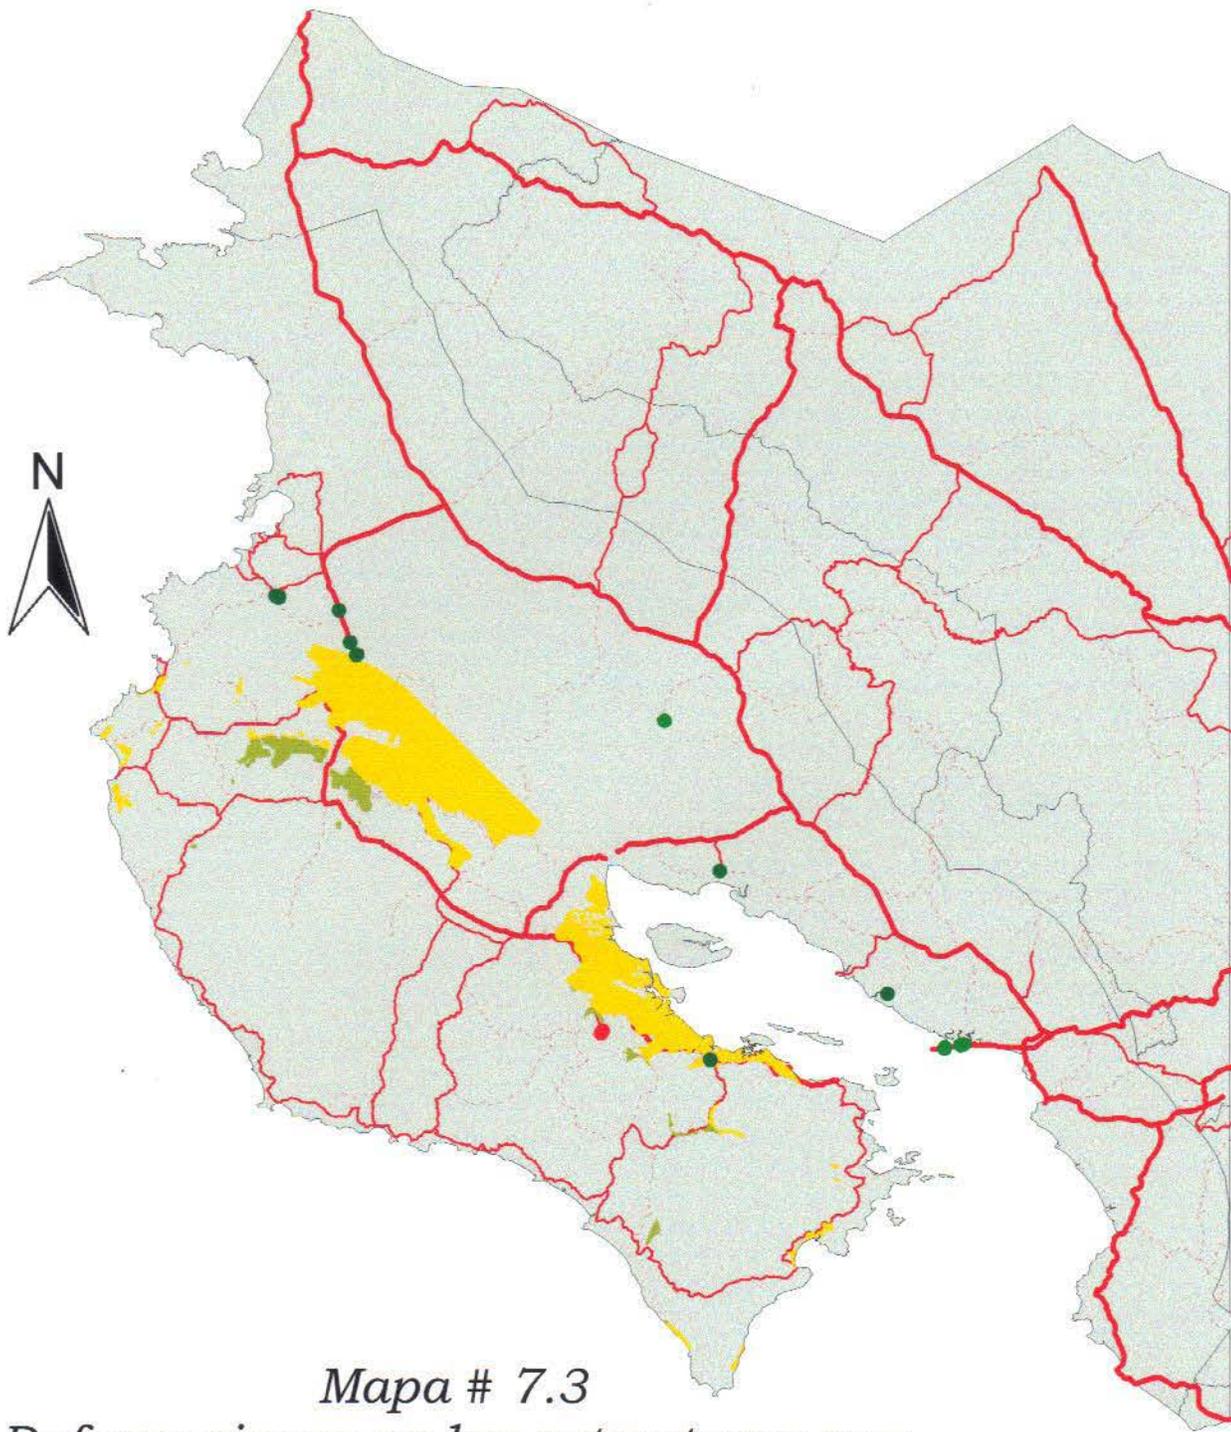
Mapa # 7.3
Deformaciones en las estructuras que
presentan licuación

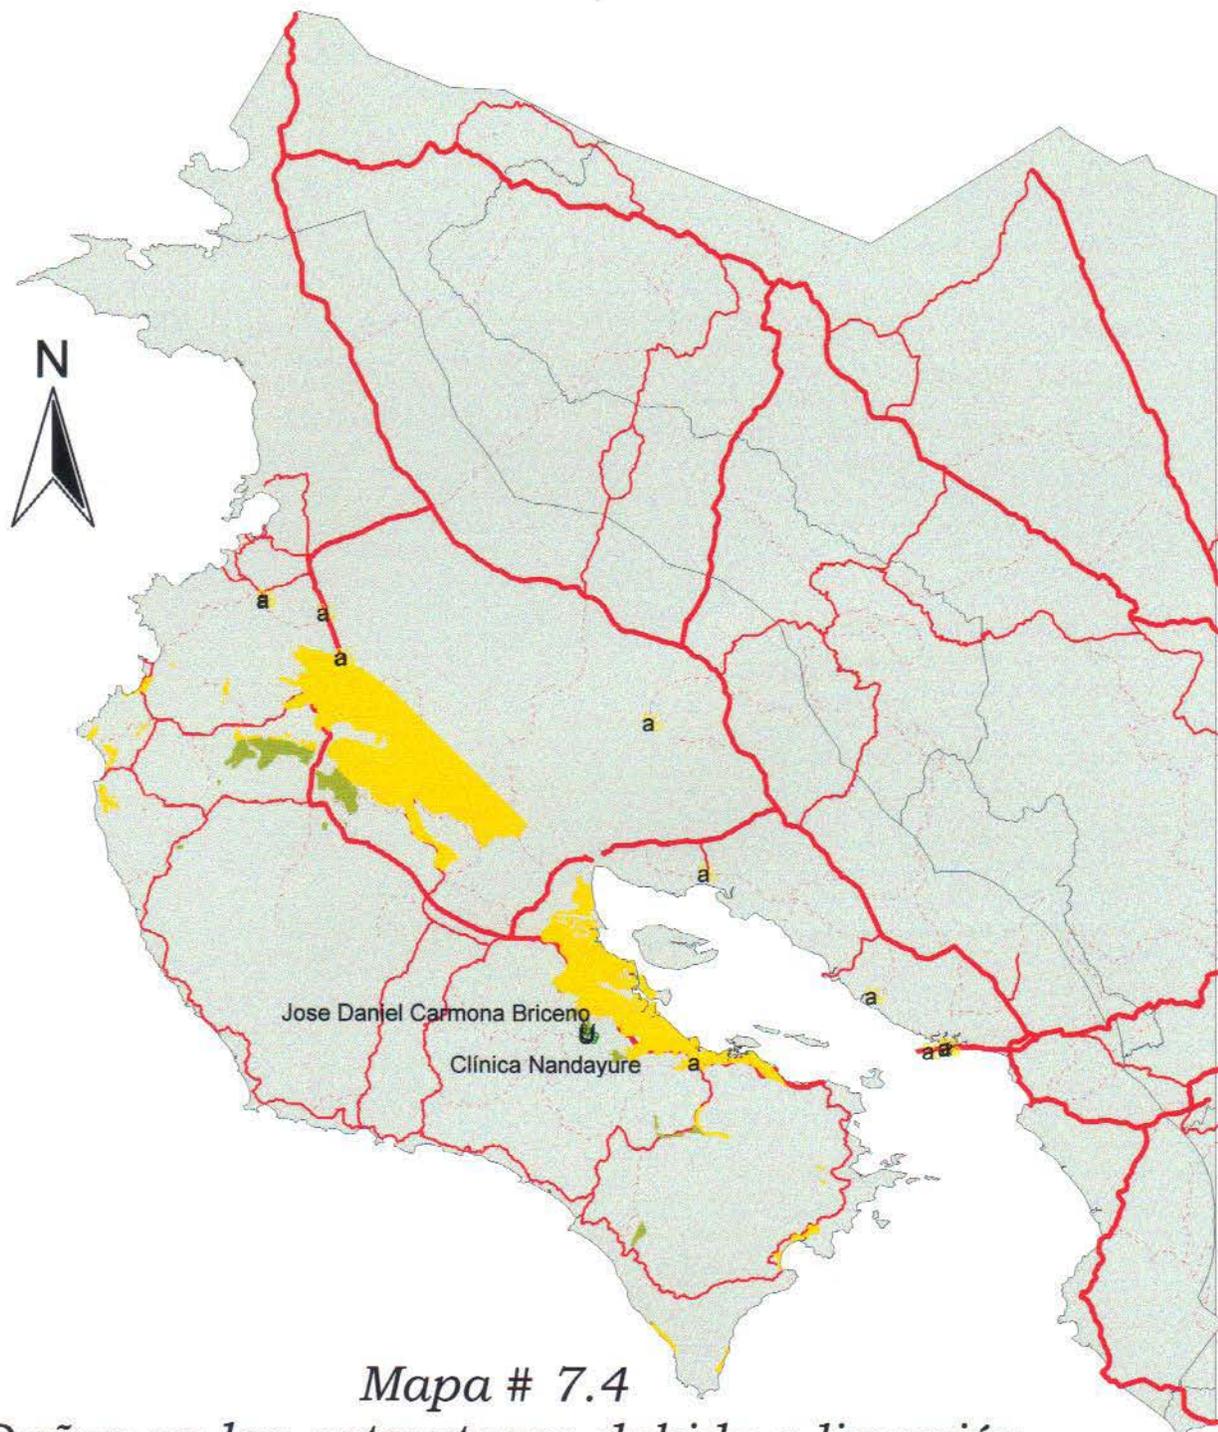
Mapa # 7.4
Daños en las estructuras debido a licuación
