Plan Regulador Cantonal de Corredores

Diagnóstico

Programa de Investigación en
Desarrollo Urbano Sostenible (ProDUS)
Universidad de Costa Rica

setiembre 2009

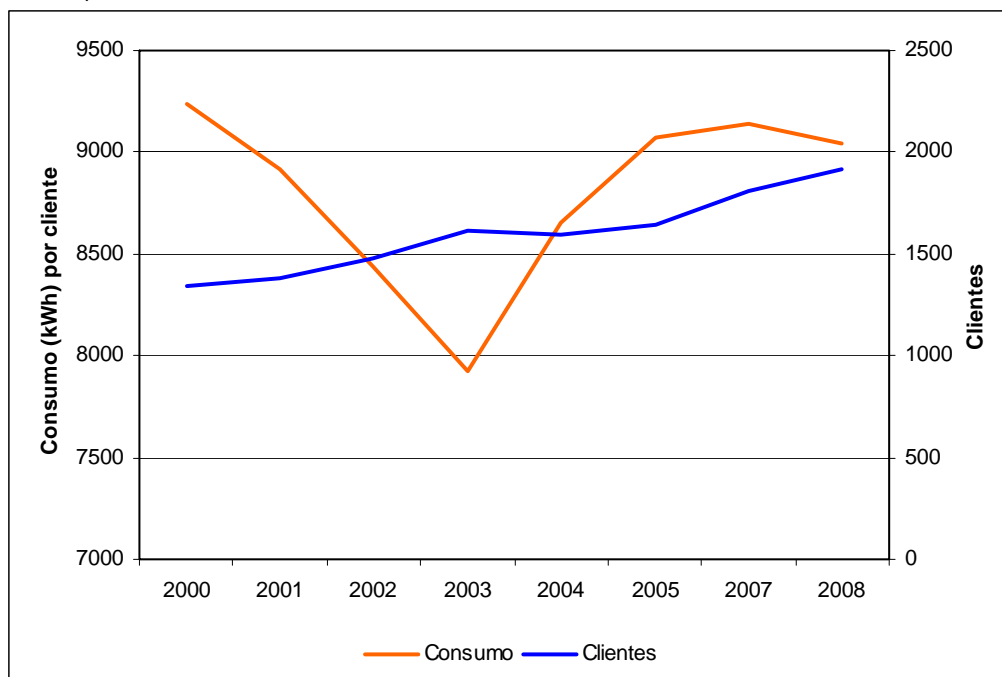
Gráfico 8-3.1. Consumo eléctrico general y número de clientes
Fuente: CINPE, ICE, 2009

A continuación se presentan gráficos que permiten comparar la cantidad de clientes con el consumo por cliente en KWh/cliente, y su variación por año para clientes generales (comerciales) e industriales:

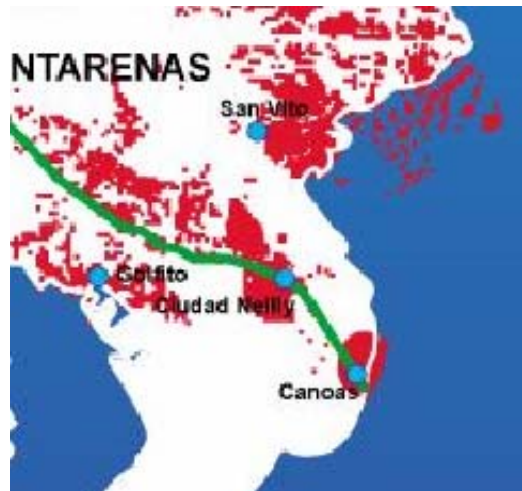
Figura 8-4.2. Cobertura del servicio TDMA. En Corredores y alrededores
Fuente: www.grupoice.com, enero 2007

La cobertura para TDMA en Corredores y alrededores se puede ver en la Figura 8-4.2.

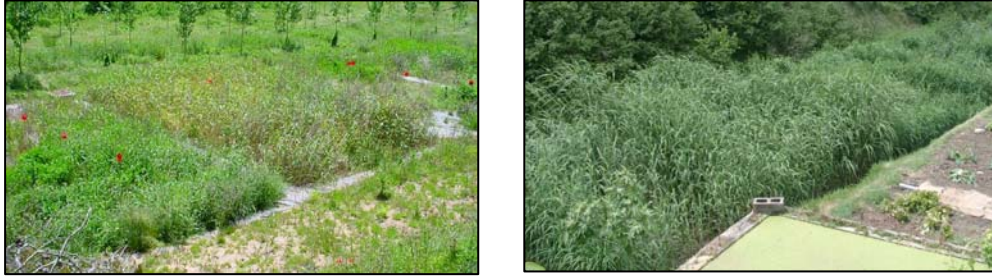
Figura 8-6.8. Perspectiva de humedales de flujo subsuperficial horizontales para tratamiento de aguas residuales de pequeñas poblaciones.

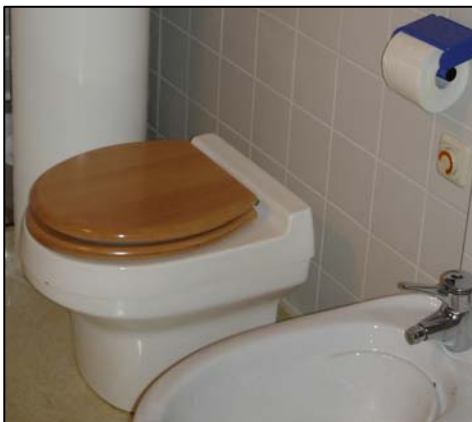
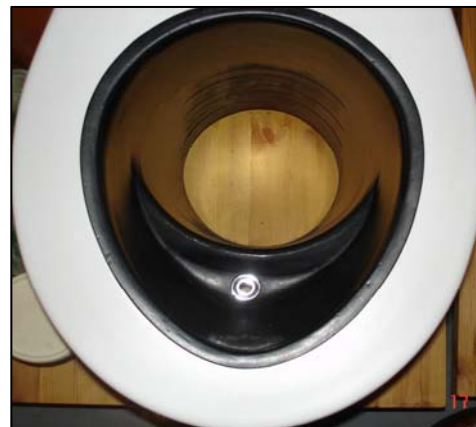
Los sanitarios con separación permiten mantener aparte a las heces de la orina, para aprovechar esta última como una importante fuente de nutrientes para plantas o cultivos. En la figura 8-6.12 se muestra un sanitario separador seco.

Figura 8-6.12 Sanitario separador seco.

Los desechos del inodoro pueden converger a un punto de almacenamiento, donde se dejan por al menos 6 meses para que la materia orgánica se estabilice y eliminar a los microorganismos patógenos. Posterior a ese periodo pueden utilizarse como abono orgánico en las mismas zonas verdes o recreativas de los edificios o condominios.

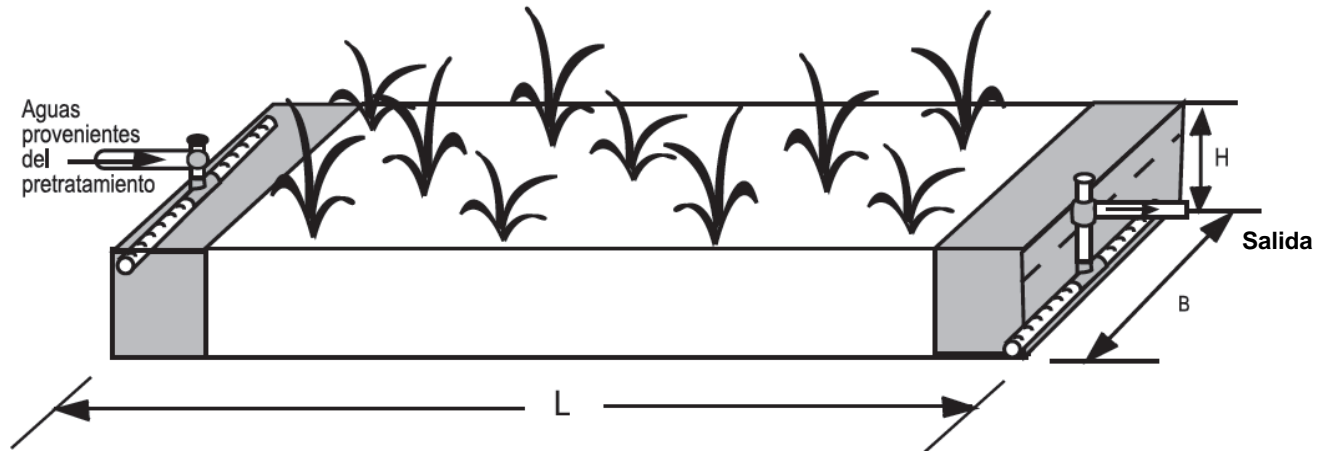
La estructura y el funcionamiento de estos sistemas son como se muestra en la figura 8-6.14. El agua ingresa a un sustrato de grava al que se incorporan las raíces de las plantas para eliminar los microorganismos patógenos y extraer nutrientes.

Figura 8-6.14 Principio de funcionamiento de una jardinera para tratar aguas residuales.
Fuente: ISSUE, 2006.

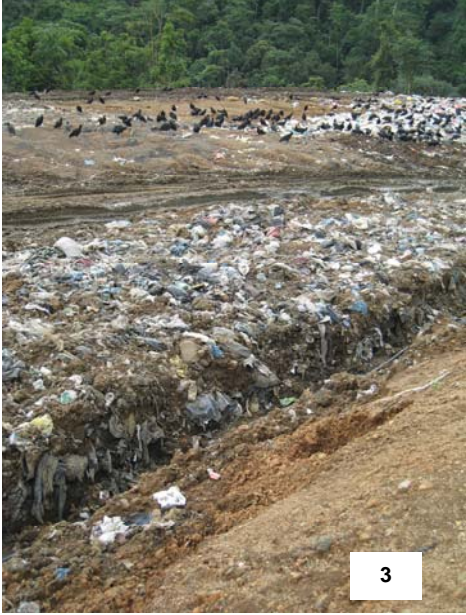
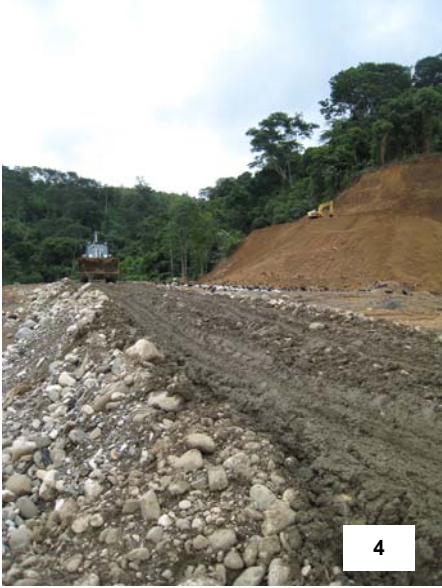
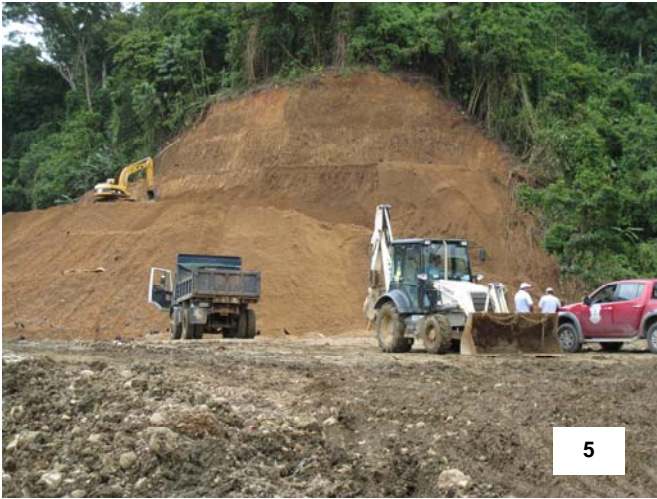
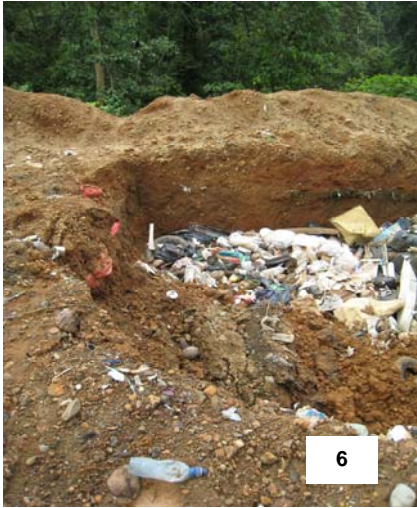
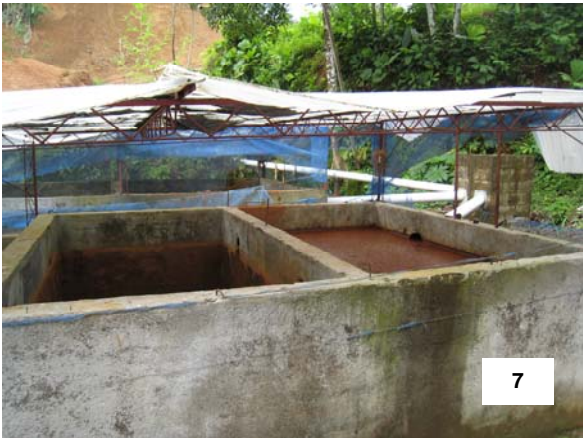
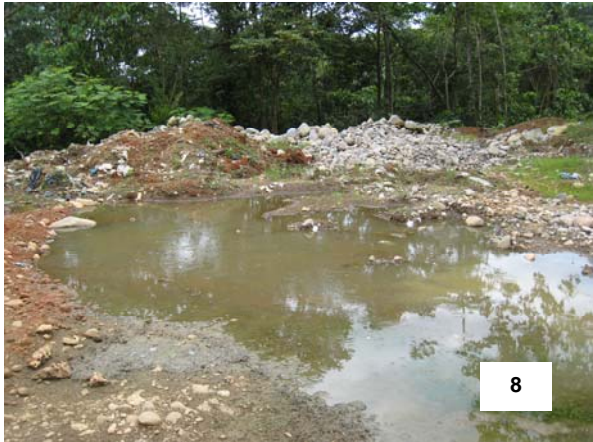
El funcionamiento en el sitio consiste en esparcir los desechos y taparlos a diario con una capa de tierra de 50 centímetros de espesor, sin compactarse correctamente, debido a que no se cuenta con la maquinaria adecuada para realizar la compactación (Fotografía 4). A pesar de que los desechos son cubiertos, se presentan problemas como la presencia de zopilotes (Fotografía 3) y la proliferación de insectos como moscas, por lo constantemente se aplica fumigación.

No se cuenta con un canal perimetral para el manejo de las aguas superficiales, por lo que se presentan problemas de encharcamiento en ciertos sectores (Fotografía 8). Los lixiviados son canalizados, sin embargo no se les da un posterior tratamiento o una recirculación al sistema, simplemente se almacenan en piletas de concreto (Fotografía 7) que presentan rebalses en algunos momentos.

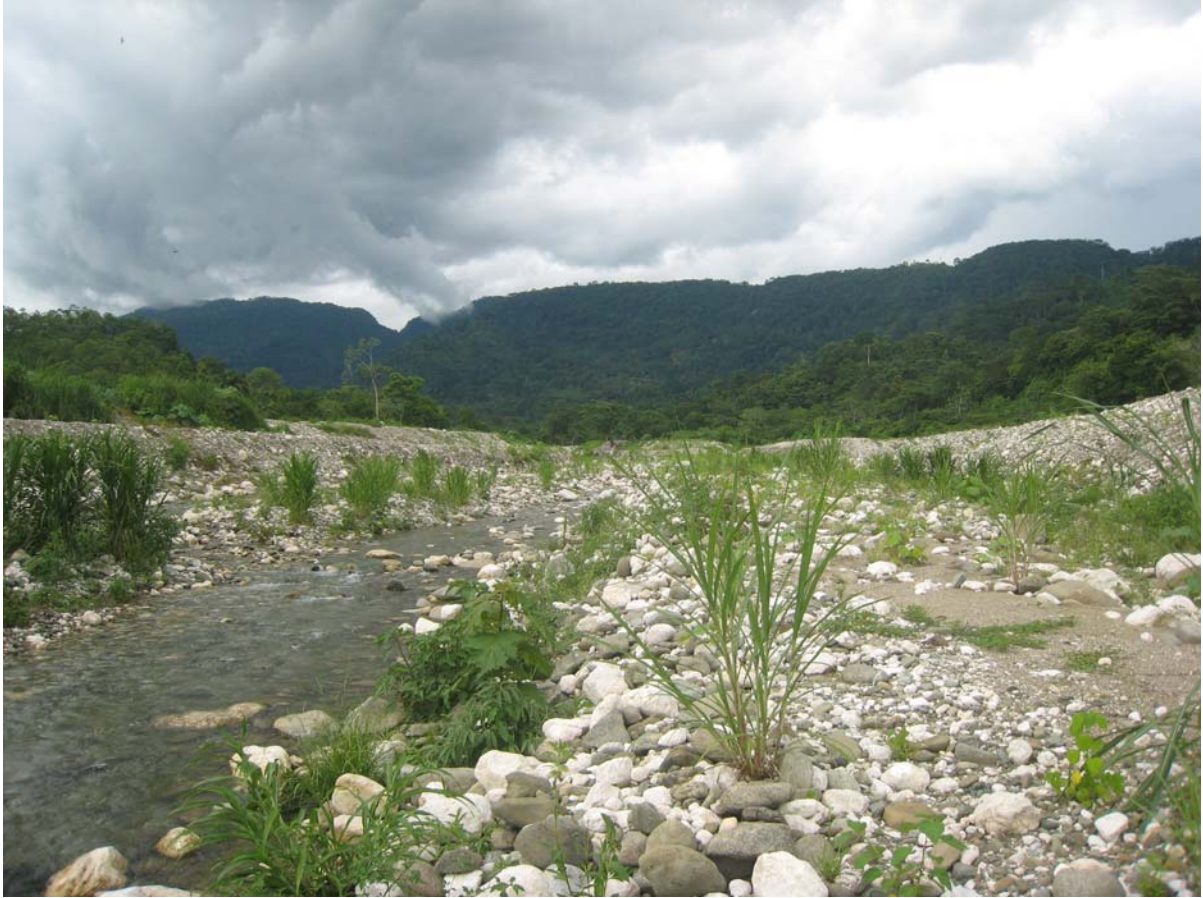
Fotografía 2: Cauce del río Caño Seco durante su trayecto previo a Ciudad Neily. Al fondo se nota la cuenca alta del río y la Fila de Cal. **Fuente:** ProDUS, trabajo de campo.

Para generar algún manejo en esas inundaciones, en Ciudad Neily se han construido diques, los cuales buscan proteger la población. No obstante debido a la geomorfología del lugar, la cual consiste en zona de depósito de materiales que erosionan los ríos en las partes altas de la cuenca, los diques en una zona de este tipo no representan una solución totalmente viable ni estable en el tiempo, debido a la capacidad que presentan estos ríos para acarrear sedimentos. Esta propiedad hace que se den variaciones sustanciales en la geometría del cauce, por el depósito de materiales en el lecho y márgenes, así como el poder de socavación que presenta un cauce con velocidades tan elevadas. Según Murillo et Álvarez, 2008 llegan hasta casi los 10 m/s. A esta velocidad el agua puede mover rocas con diámetros cercanos o mayores a 1,50 m.

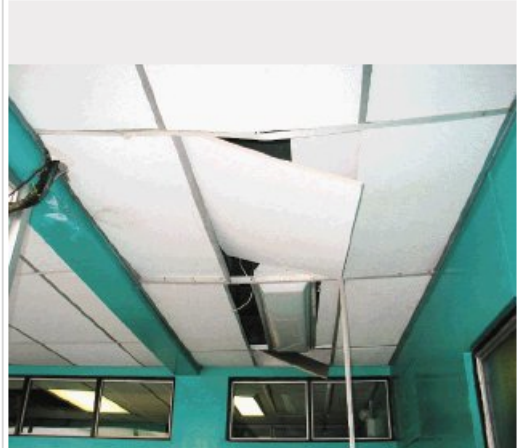
El cielorraso en un corredor a la entrada de la sala de cirugías del hospital de Ciudad Neily se desprendió. Freddy Parrales para LN

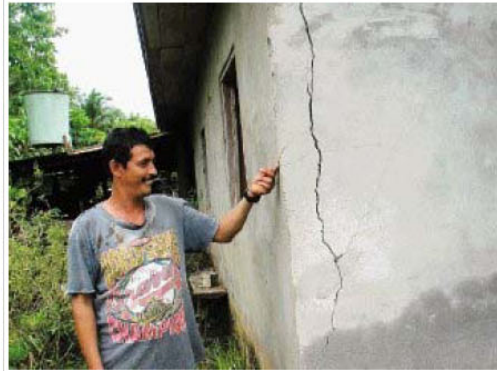
José Hernández fue uno de los muchos vecinos afectados por los temblores que sacudieron ayer gran parte del cantón de Corredores, en la zona sur del país. Su casa sufrió severos agrietamientos. Freddy Parrales para I N

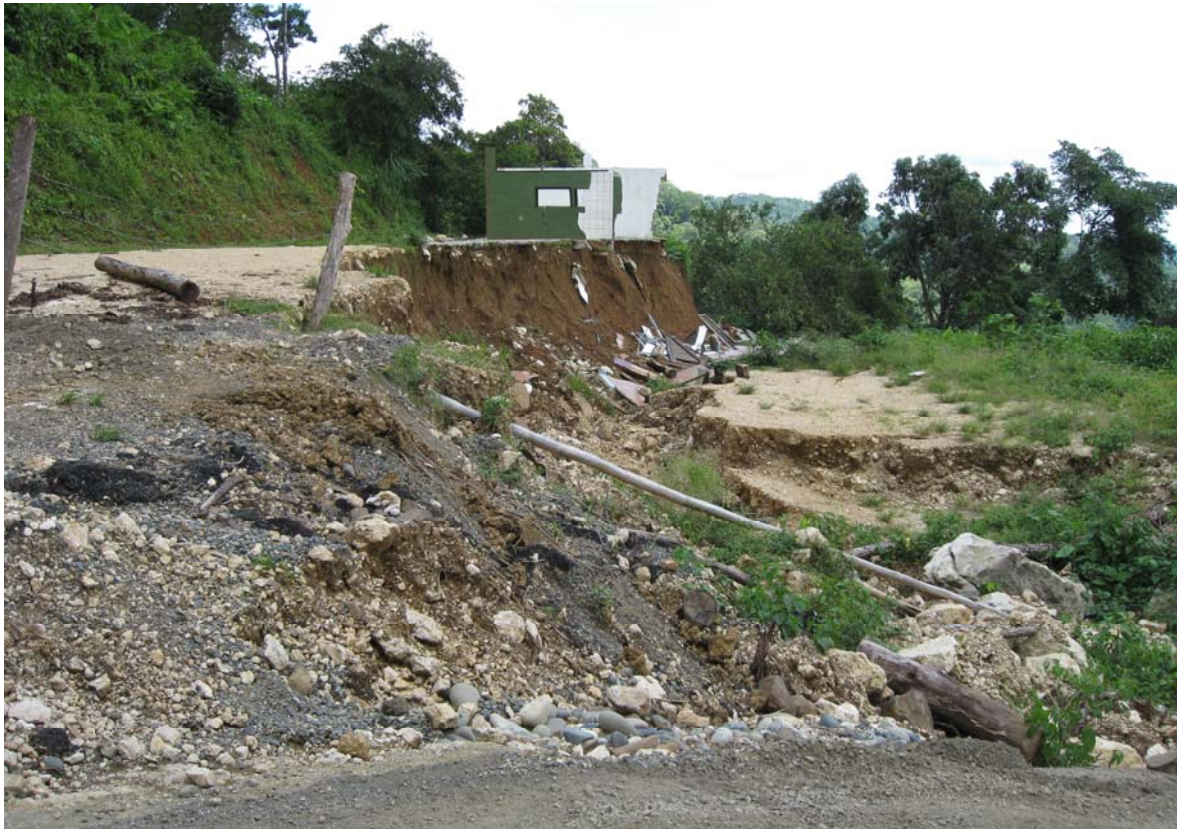
Fotografía 3: Deslizamiento en la ruta nacional 273. **Fuente:** ProDUS, trabajo de campo.

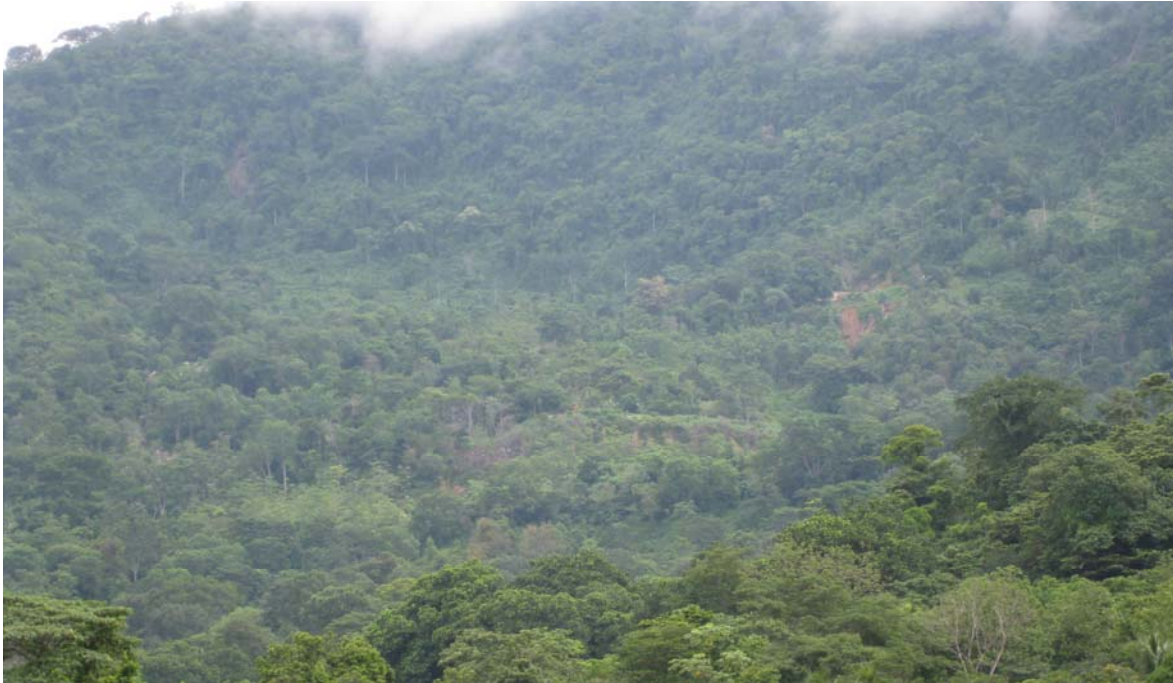
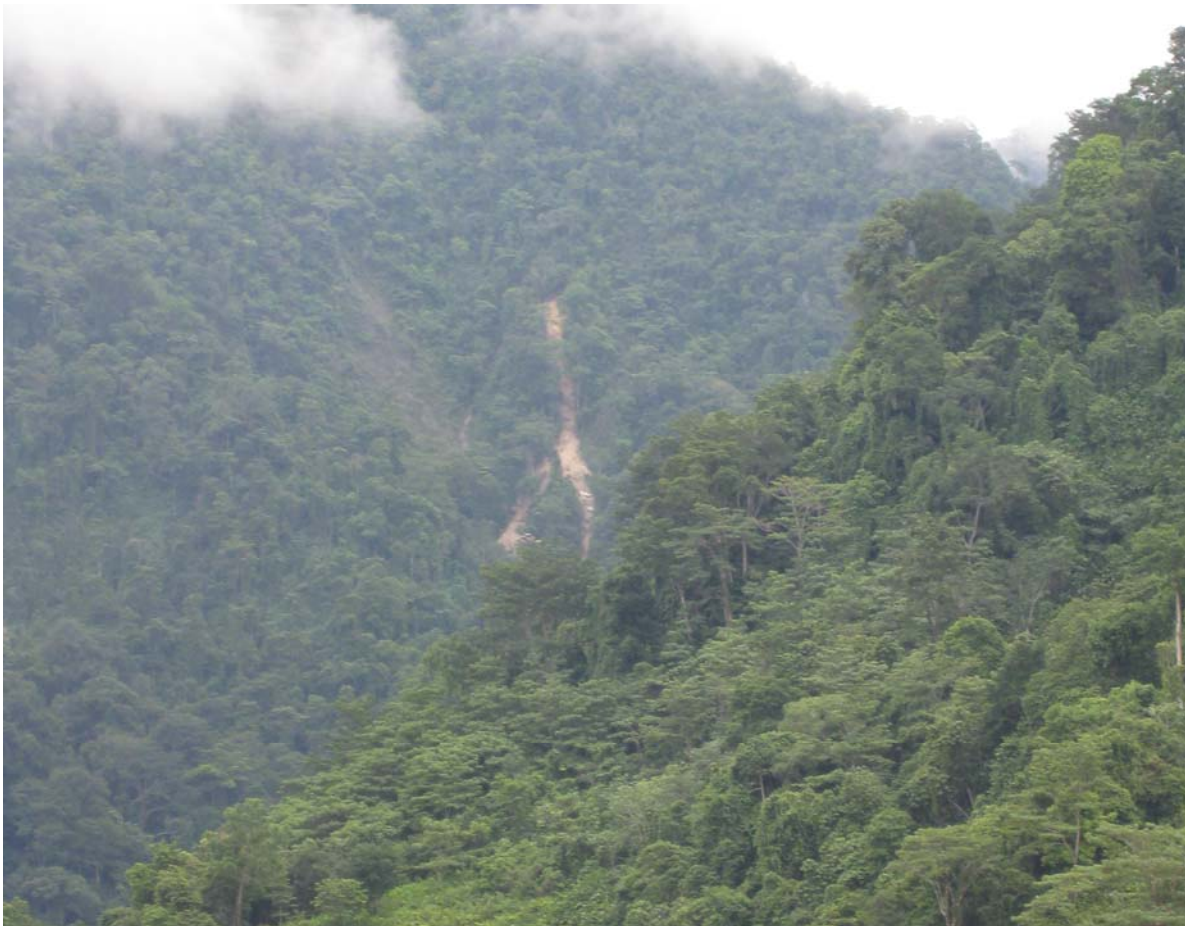
Fotografía 4 y 5: Deslizamientos en la zona norte de Corredores, cuenca del Río Caño Seco.
Fuente: ProDUS, trabajo de campo.

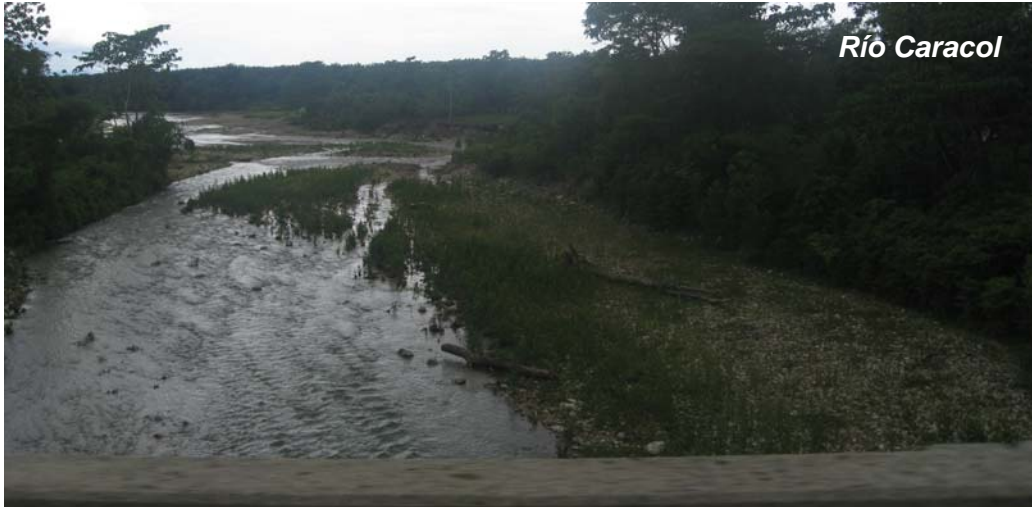
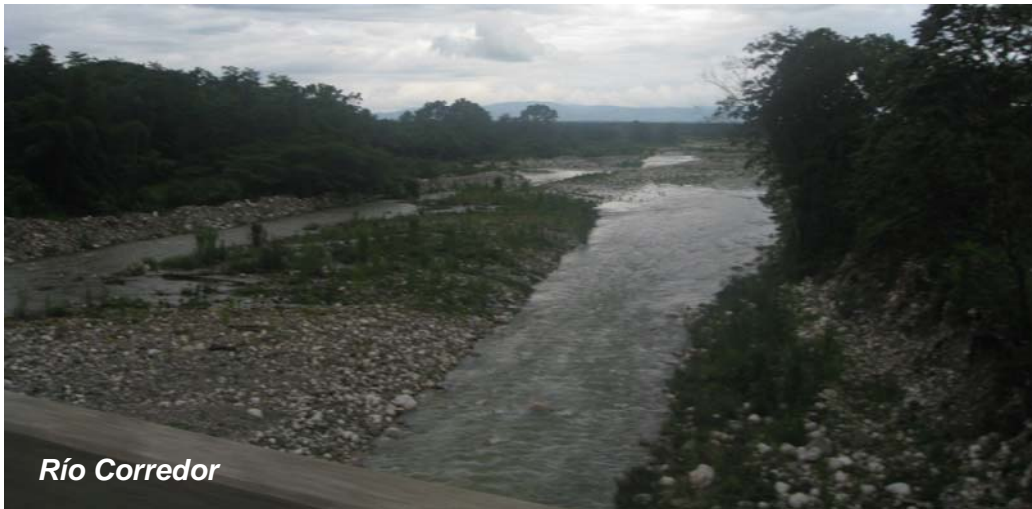
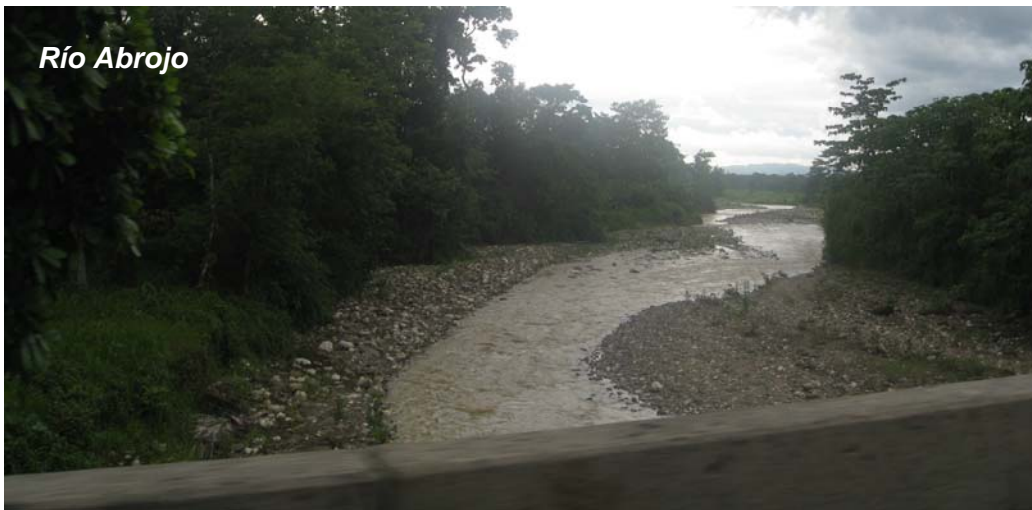
Fotografías 1, 2 y 3: Ríos Caracol, Corredor y Abrojo, a la altura de los puentes sobre la Ruta Nacional 2.

En el mapa 9-2.1 también se observa como la ruta 2 está construida sobre el pie de monte, lo que corresponde a la división entre la zona montañosa y la de llanura. Este hecho genera que los puentes sobre dicha ruta, estén colocados en el abanico aluvial de los ríos Caracol, Nuevo, Corredor y Abrojo, y que presenten una gran susceptibilidad ante las inundaciones. Así mismo los poblados de Caracol, Ciudad Neily, Abrojo, y Vegas de Abrojo son susceptibles en la misma medida a inundaciones de tipo rápido. En las fotografías 1 a 3 se observan estos ríos, además se nota como la granulometría del material que depositan estos ríos en la zona es de tamaños semejantes debido a sus características hidrológicas y geomorfológicas en esos puntos.

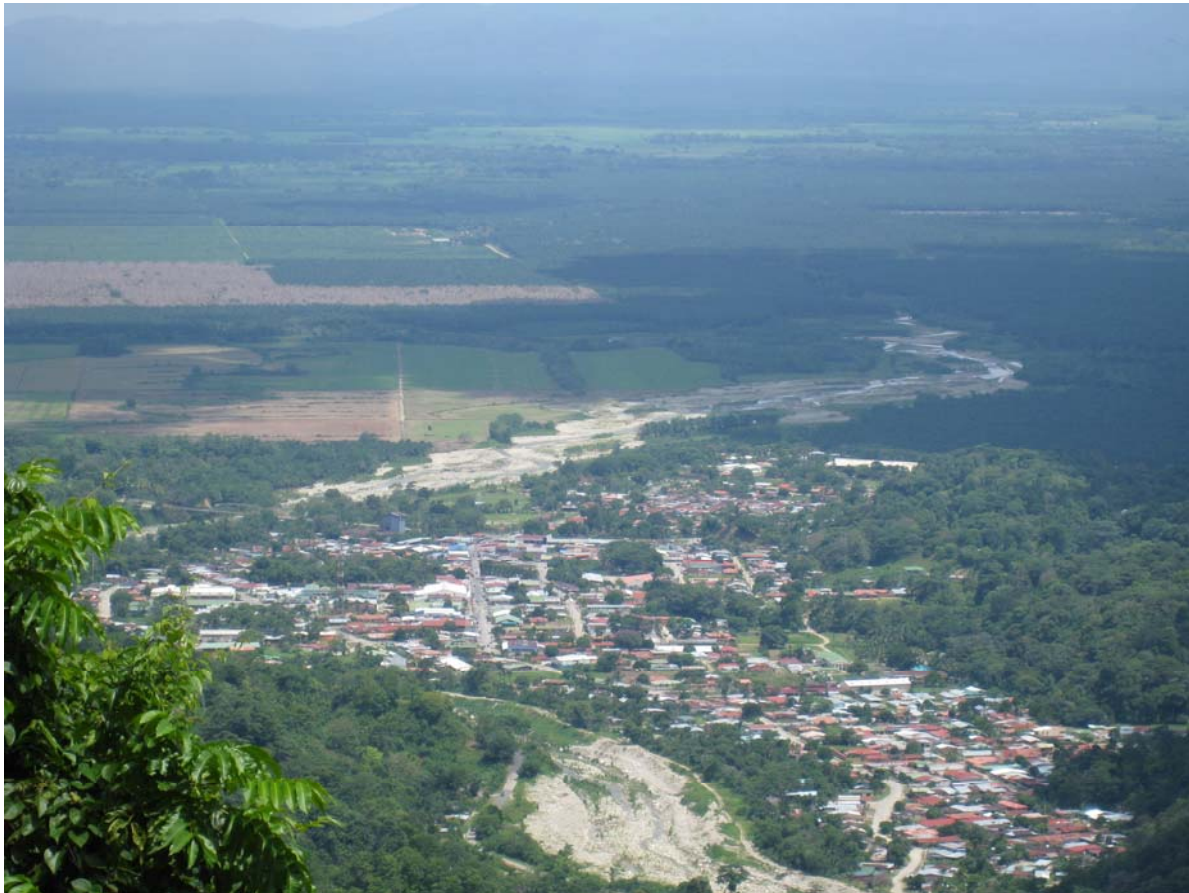
Fotografía 4: Perspectiva de Ciudad Neily y el Valle de Coto Colorado desde la parte alta de las cuencas del norte de Corredores.

En la fotografía 4, se muestra la trascendencia en el caso del cantón de Corredores de este problema. La parte baja del cantón es una llanura aluvial, la cual fue drenada mediante canales desde mediados el siglo pasado por la compañía bananera para su aprovechamiento en cultivos extensivos. La parte de pie de monte es donde se encuentran tanto la ruta interamericana, como la principal población del cantón, Ciudad Neily, y otros importantes poblados como Caracol y Abrojo.

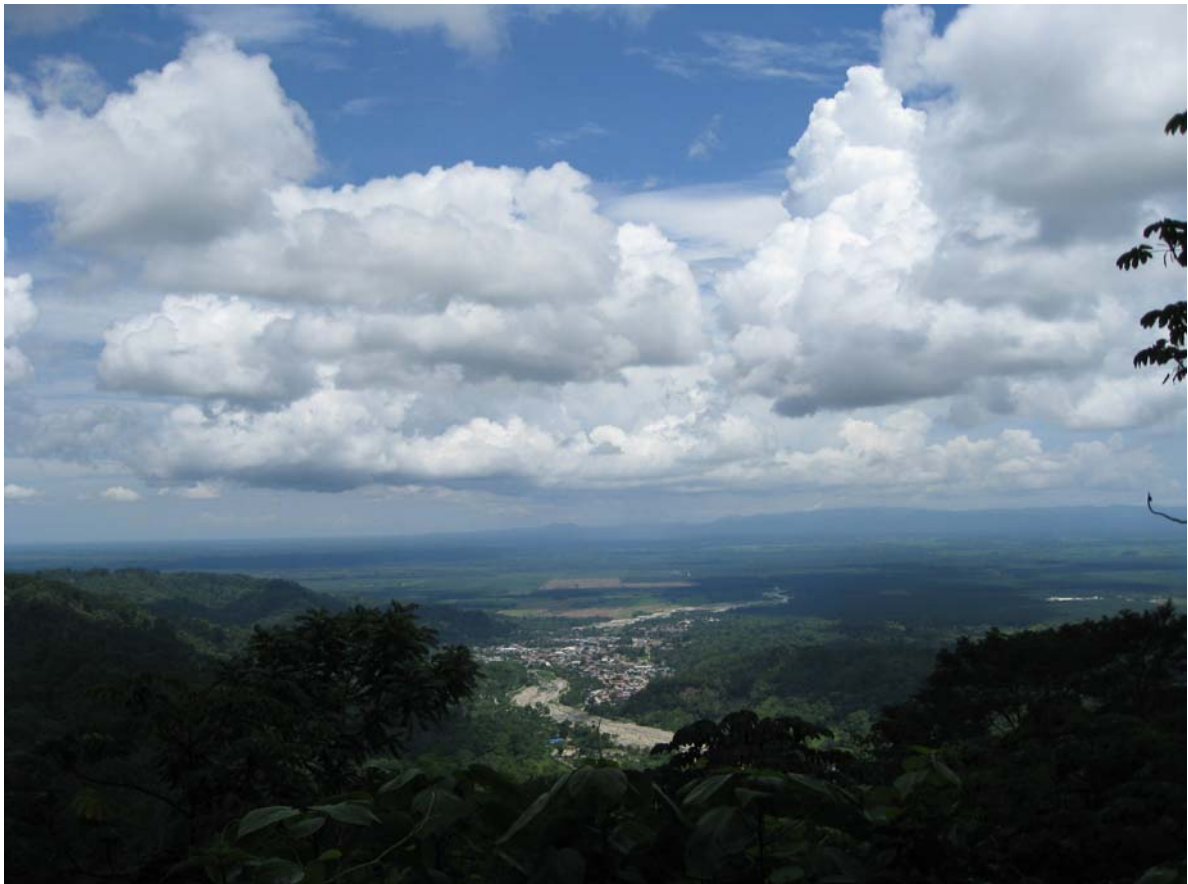
Fotografía 5: Comportamiento meteorológico del valle de Coto Colorado y de las zonas altas de las cuencas del norte de Corredores.

zonas medias – altas de sus cuencas de la parte norte. En la fotografía 5, se muestra la proveniencia de los vientos, y su recorrido a elevaciones que inciden en el choque de masas de aire que inciden en los regímenes de intensidades en las cuencas. Además, producto de la condición de valle, se dan fenómenos de alta evaporación, lo cual genera lluvias convectivas en las zonas bajas.

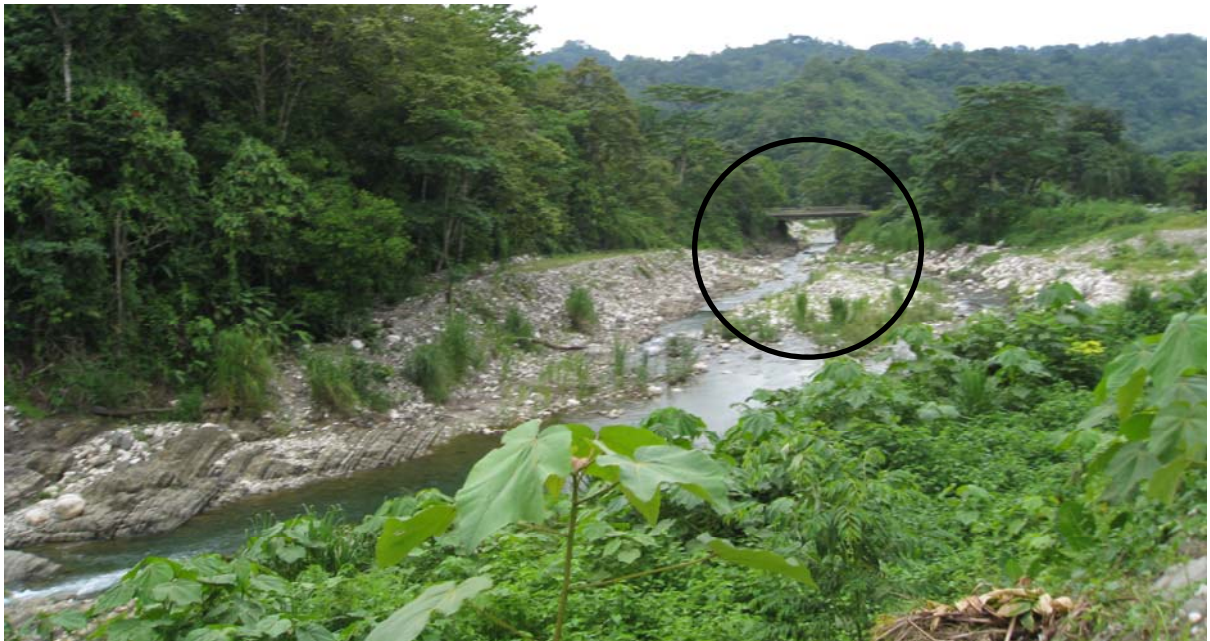
Fotografía 7: Detalle del puente sobre la ruta 237 y el contexto hidráulico e hidrológico del río Caño Seco.

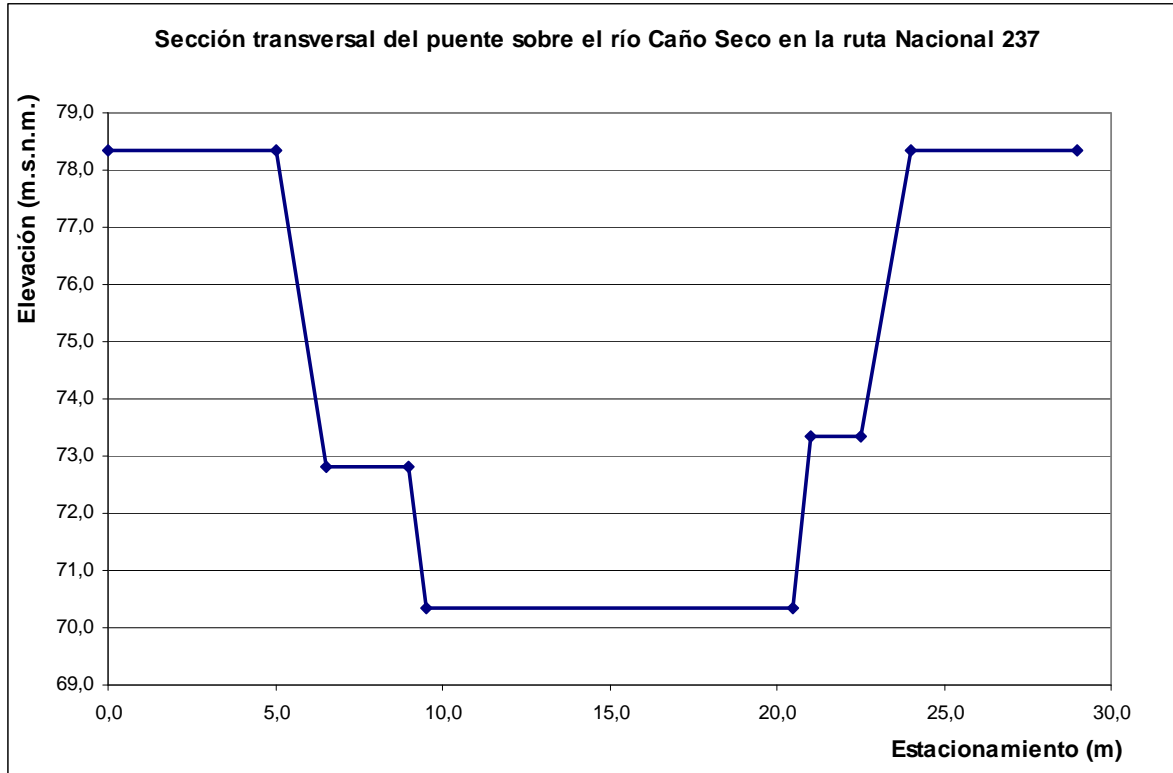
Gráfico 2: Sección transversal del puente sobre el río Caño Seco en la ruta nacional 237, mediante levantamiento de campo por ProDUS –UCR. 2009.

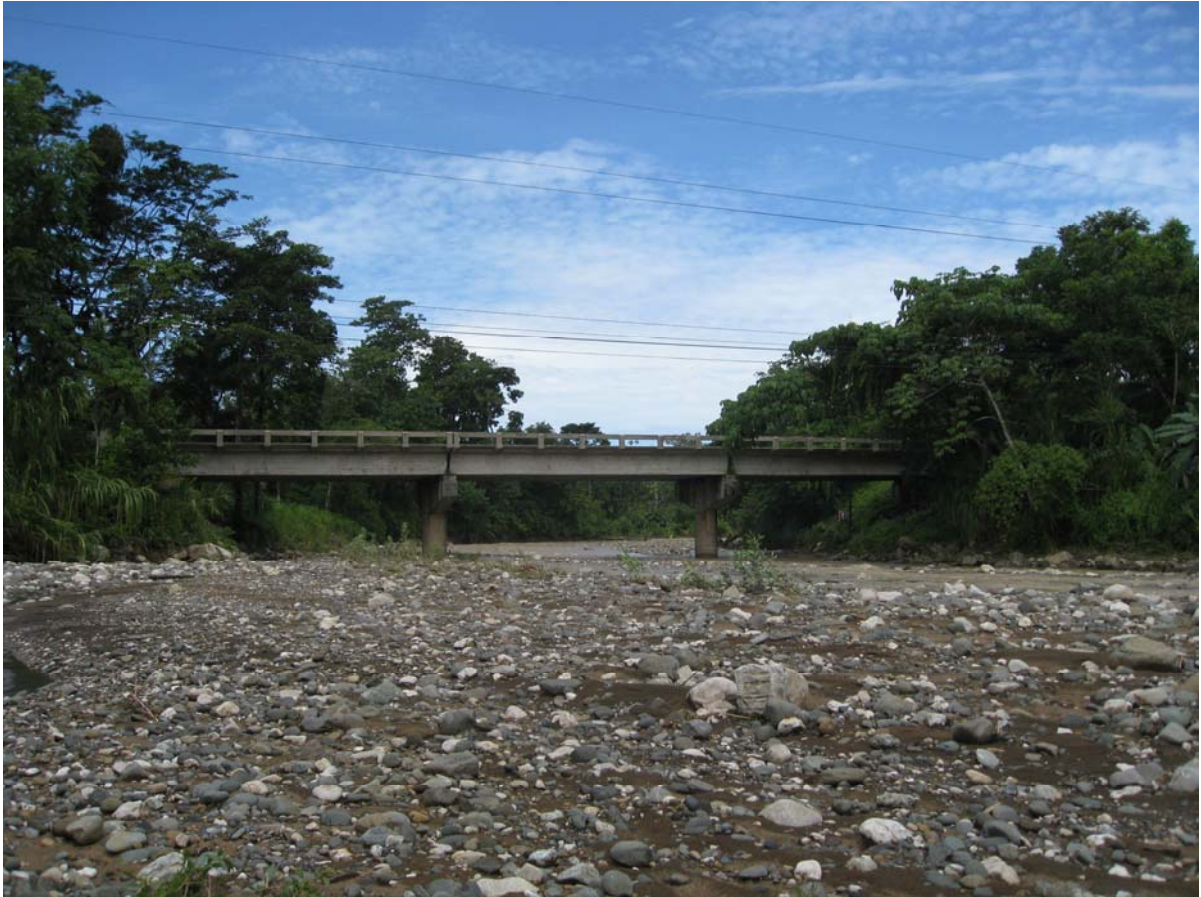
En la fotografía 8 se muestra el detalle del puente sobre el Río Caracol, en donde se destacan aspectos importantes, como el volumen de materiales que transporta el río el cual se encuentra en la zona de abanico aluvial. Otro aspecto a considerar es la elaboración del puente, el cual en este caso responde un adecuado diseño con alturas que se prevee soportarán las crecidas.

Fotografía 8: Puente sobre el río Caracol.

En el caso del río Caracol y el río Caño Seco y Abrojo, debido a la gran cantidad de materiales que acarrear, las labores de mantenimiento se ven limitadas, y se vuelven una tarea onerosa, y poco fructífera. Para estos casos lo recomendable es tener una concesión para la explotación de materiales de forma permanente, y que sea el concesionario quien de el respectivo mantenimiento al cauce.

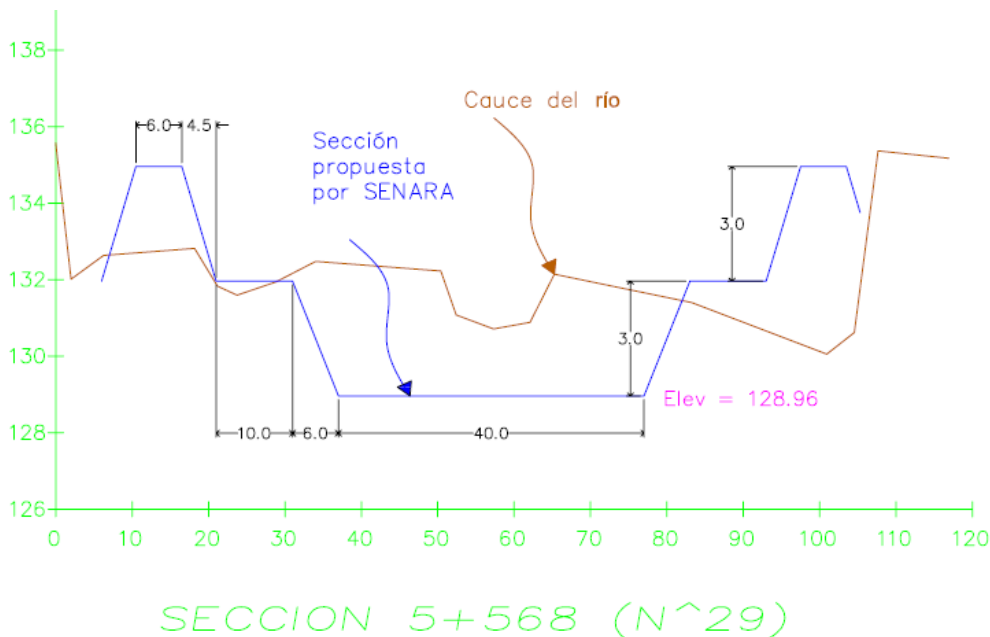
Imagen 9-2-4. Sección típica de diques propuesta por SENARA y sección del río previo a la construcción de los mismos. **Fuente:** SENARA, 2008.

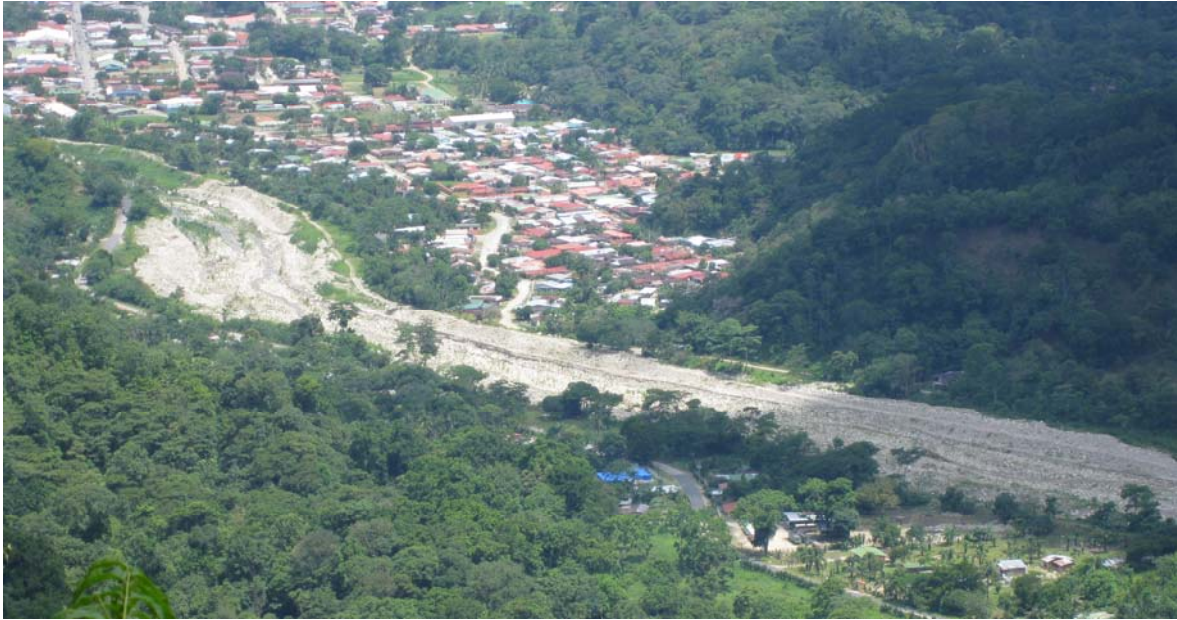
Fotografía 8: Detalle de los diques aguas arriba de Ciudad Nelly.

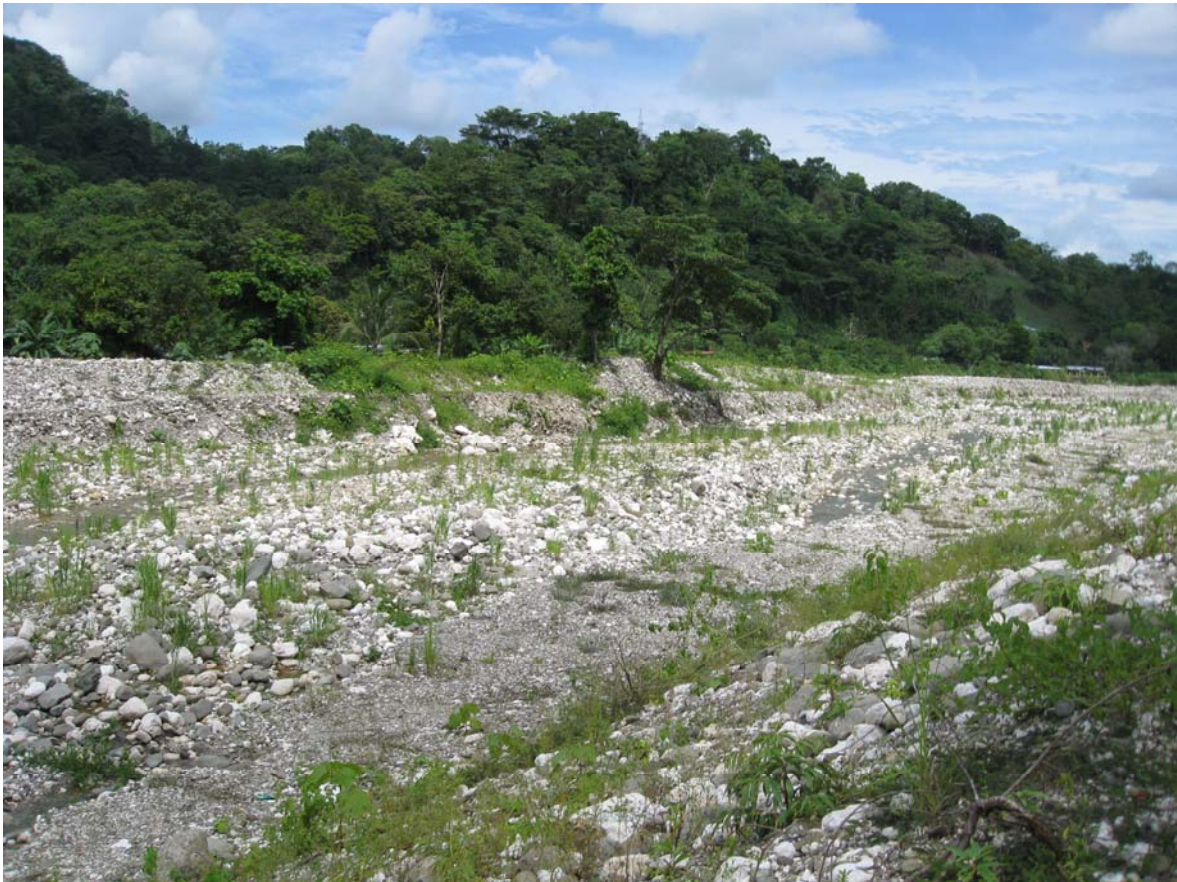
Fotografía 9: Cambio en la sección transversal del Río Caño Seco propuesta por SENARA.

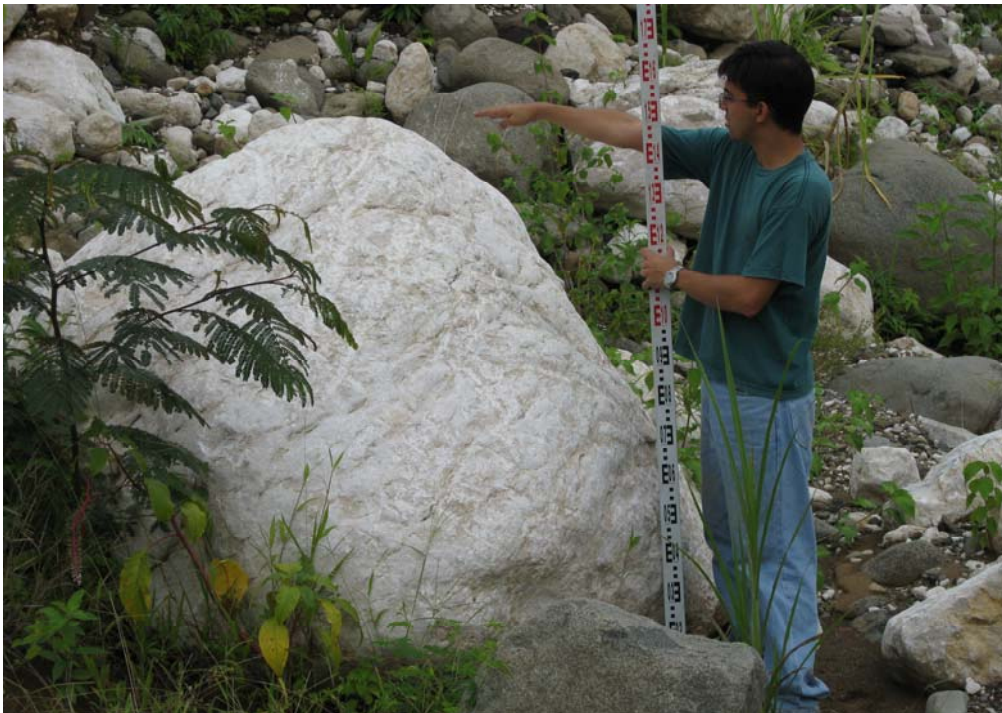
Fotografía 10: Tamaño del material que puede acarrear el río Caño Seco en eventos extremos de inundación. En este caso el diámetro es de casi 1.5 metros.

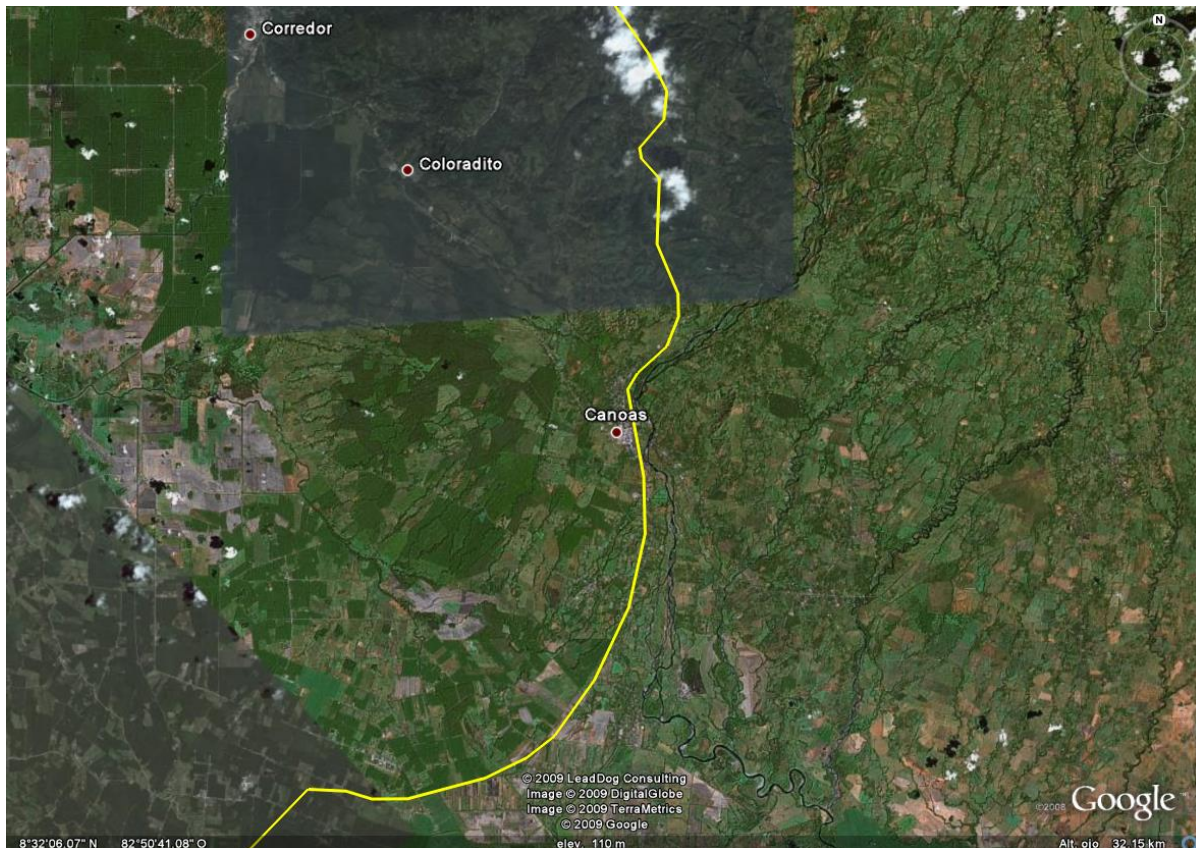
Imagen 9-2-11. Detalle del paso de Río Chiriquí sobre la fontera entre Costa Rica y Panamá. **Fuente:** Google Earth, 2009.

- Se han registrado eventos históricos en donde el Río Chiriquí de Panamá provoca inundaciones en la zona costarricense, lo cual es un aspecto importante a considerar dentro de la planificación del cantón.
