Zonas de amenaza por inundación en Quebrada Hornillas, Río Guayabo y Río Cuipilapa usando sensores remotos, análisis hidrológico e hidráulico

Informe Técnico
Proyecto de Investigación N°340-B7-522-21
Universidad de Costa Rica

Comisión Nacional de Prevención de Riesgos y Atención de Emergencias

Fecha: 30 de agosto, 2023

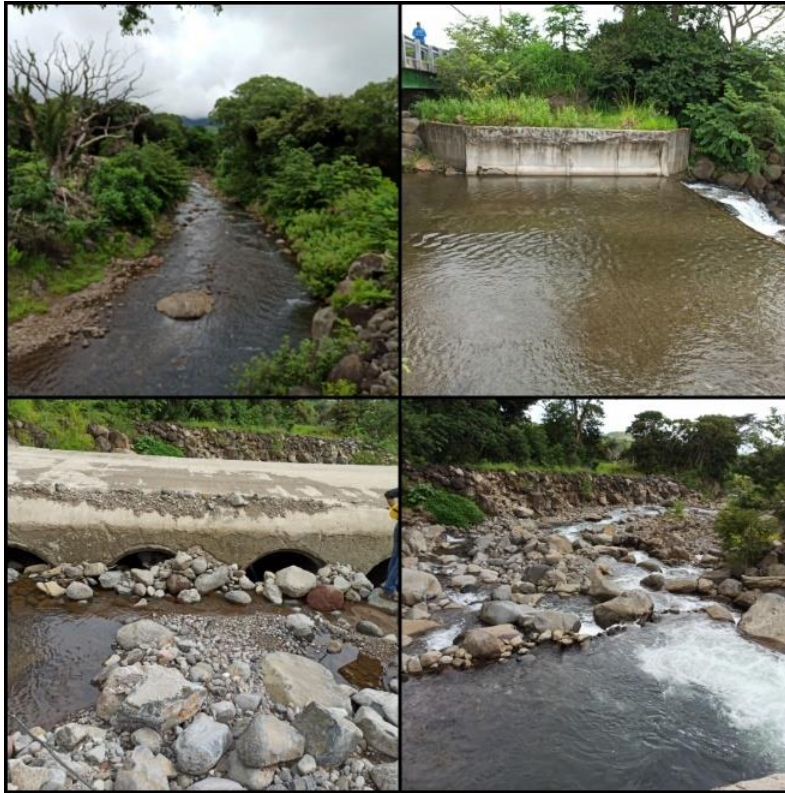
Figura 5-3. Fotos del cauce del río Cuipilapa en su parte baja y alta respectivamente.

El primer punto visitado fue el cauce del río Cuipilapa, el cual presenta un perfil limpio aguas abajo (Figura 5-3), además de un cauce bien delimitado con presencia de casas cerca del mismo. Durante el evento extremo los habitantes no sufrieron daños en esta zona particular. El poblado de Cuipilapa se encuentra aguas arriba y este sí sufrió afectación por parte de la inundación.

Para la parte alta del mismo cauce, encontramos gran presencia de piedras y materiales en el mismo. En la zona más elevada, se encontró un pequeño puente con varios puntos bloqueados. El cauce en esta zona es más amplio y los márgenes de este no son elevados (Figura 5-3).

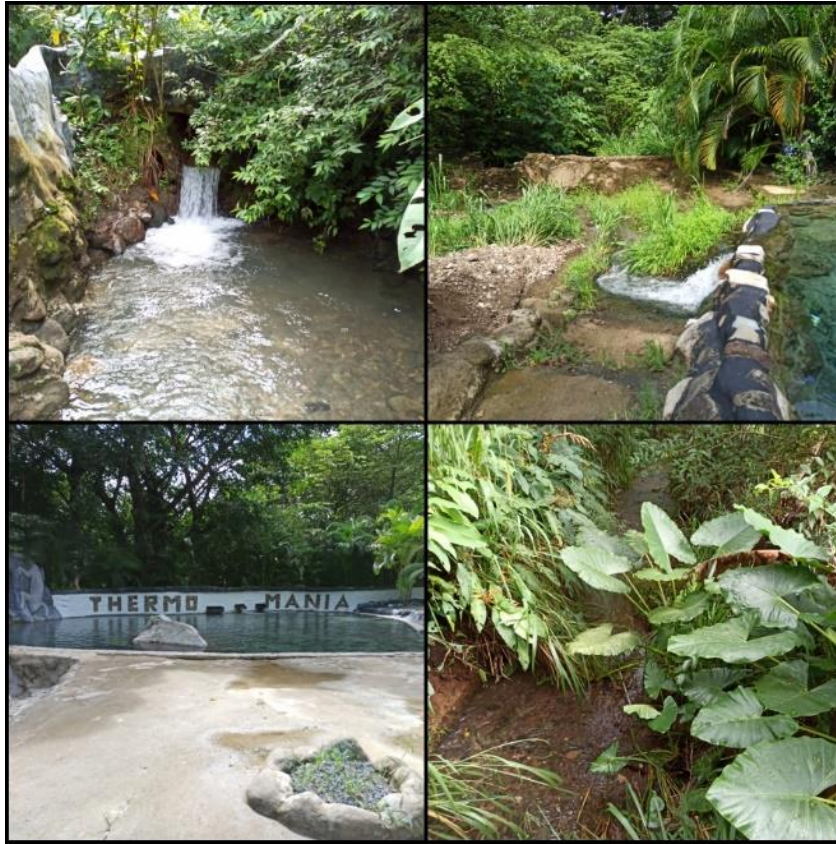
Figura 5-4 Fotos de la Quebrada Hornillas.

En el caso de la Quebrada Hornillas (Figura 5-4) se encontró un cauce pequeño, con secciones encajonadas por la topografía y otras más amplias. La Quebrada tiene la peculiaridad de pasar por un centro recreativo, en el cual se ha realizado obras sobre el cauce. Esta pequeña quebrada ocasiono daños materiales muy severos, ya que la misma nace en la zona alta donde presenta pendientes fuertes y que durante el evento sufrió deslizamientos de masas de terreno.
