# Caracterización hidrogeológica del sistema acuífero ubicado en las comunidades Isla Chica y La Trocha, cantón de Los Chiles, Alajuela

Hydrogeological characterization of the aquifer system located in the communities of Isla Chica and La Trocha, Los Chiles, Alajuela

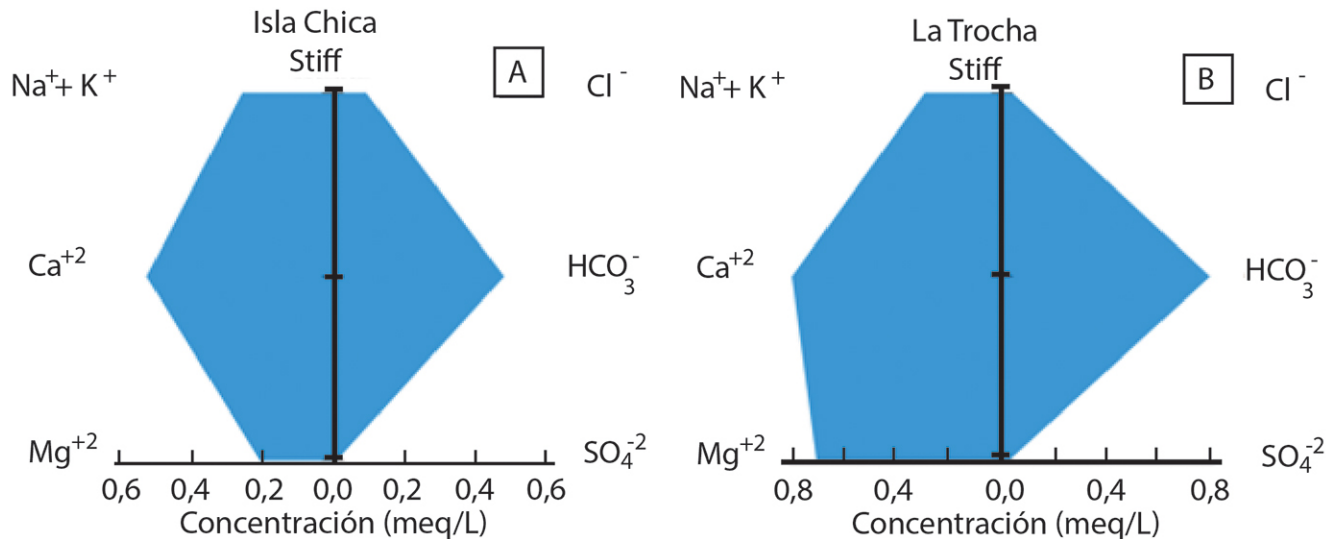
Fig. 4: Diagrama de Stiff para los pozos de A. Isla chica y B. La Trocha.

El agua de los pozos de Isla Chica y la Trocha es de tipo bicarbonatado-cálcico. El diagrama de Stiff de la figura 4 muestra la distribución de iones mayores para estos dos pozos.

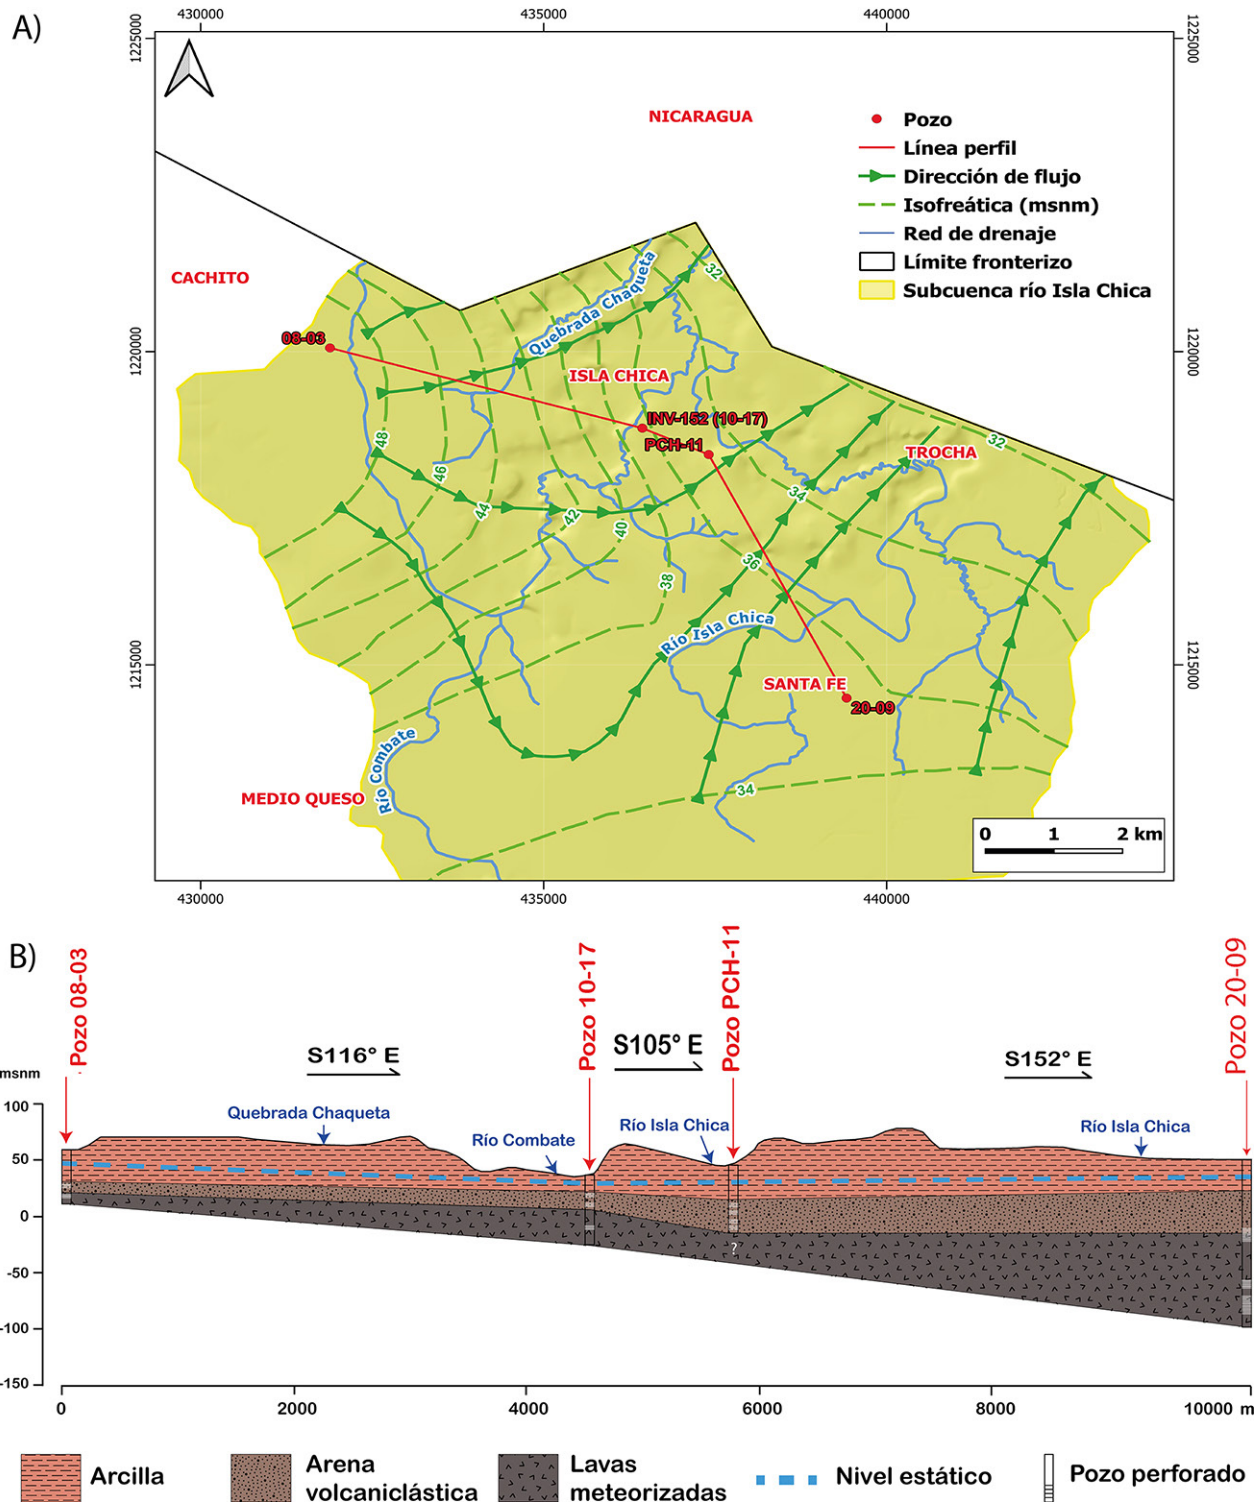
Fig. 5: A. Líneas de flujo estimadas para el acuífero inferior en la zona de estudio, B. Perfil hidrogeológico para la zona de estudio.

En la figura 5A se ilustra la ubicación de los pozos y las isofreáticas calculadas para el acuífero, así como la ubicación espacial del perfil hidrogeológico esquemático (Fig. 5B) generado a partir de las descripciones litológicas de los pozos: 08-16 (Cuatro Esquinas #2 - AyA), 10-17 (Isla Chica #2 - AyA), PCH-11 (Isla Chica 2 - AVS) y 20-09 (Santa Fe #3 - AyA).
