**ANALISIS DINAMICO DE LOS EDIFICIOS DE  
MICROBIOLOGIA DE LA UNIVERSIDAD DE  
COSTA RICA**

**Ing. Adolfo Matamoros  
Ing. Guillermo Santana Ph.D.  
Laboratorio de Ingeniería Sísmica  
Universidad de Costa Rica**

En el presente trabajo se hace un análisis dinámico de los edificios de la Facultad de Microbiología de la Universidad de Costa Rica, con el fin de poder determinar si satisfacen los requerimientos establecidos por el Código Sísmico de Costa Rica.

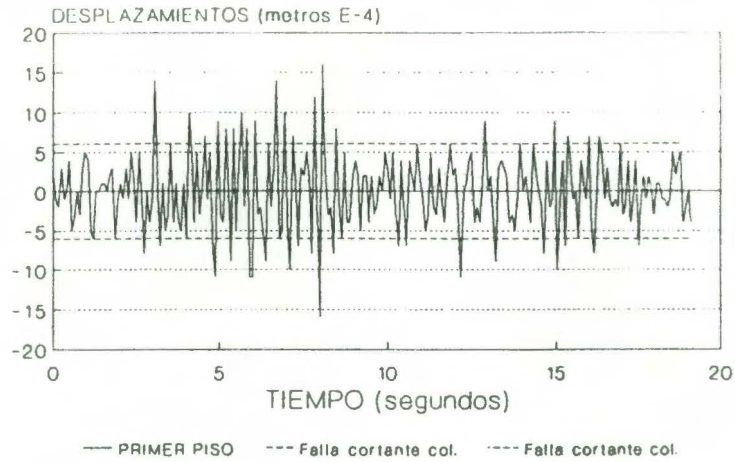
## EDIFICIO DE MICROBIOLOGIA SUR HISTORIA DE DESPLAZAMIENTOS

**Figura N°7** Historia de desplazamientos del edificio de microbiología sur para el registro del sismo de Golfito.

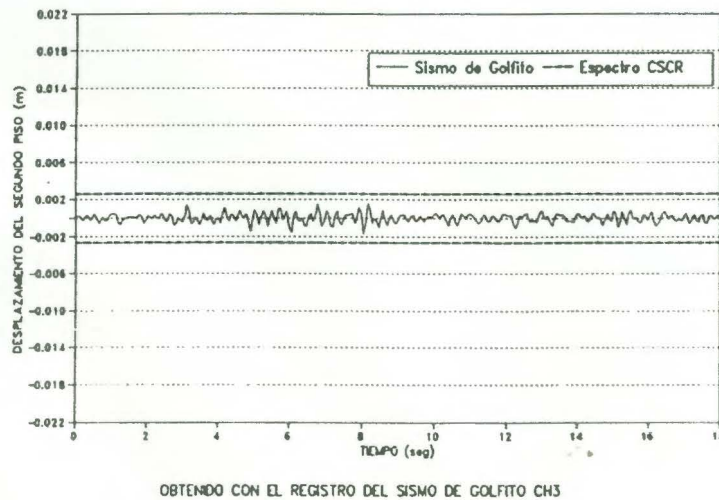
## HISTORIA DE DESPLAZAMIENTOS EDIFICIO DE MICROBIOLOGIA SUR (DIR Y)

**Figura N°8** Historia de Desplazamientos del edificio de microbiología sur para el registro de Golfito.

Como parámetro de comparación de la cantidad de energía que induce en la estructura cada sismo, se utilizará la historia de desplazamientos en la dirección Y del edificio sur. En las figuras N°8 a N°10 se muestran las historias de desplazamiento del segundo piso del edificio de Microbiología sur para los registros de los sismos utilizados en este estudio, utilizando el modelo de la estructura que incluye los paneles de cortante y las zonas rígidas. Estas historias de desplazamiento suponen un comportamiento elástico de las estructuras en todo momento. Este comportamiento no se dará en el caso de sismos que hagan que los elementos de la estructura entren en su rango inelástico, lo que sucede para sollicitaciones sísmicas menores a las que establece el Código Sísmico.

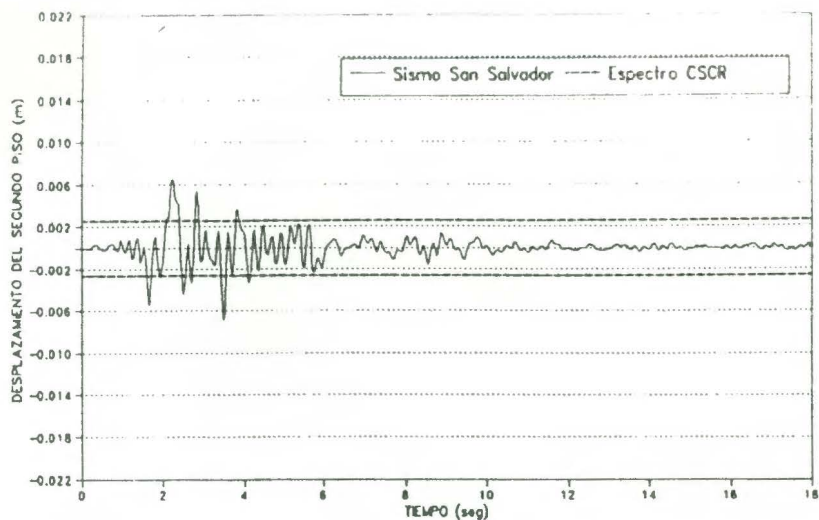
HISTORIA DE DESPLAZAMIENTOS  
EDIFICIO DE MICROBIOLOGIA SUR (DIR Y)

OBTENIDO CON EL REGISTRO DEL SISMO DE SAN SALVADOR CH3

Figura N°9 Historia de desplazamientos del edificio de microbiología sur para el registro del sismo de San Salvador.

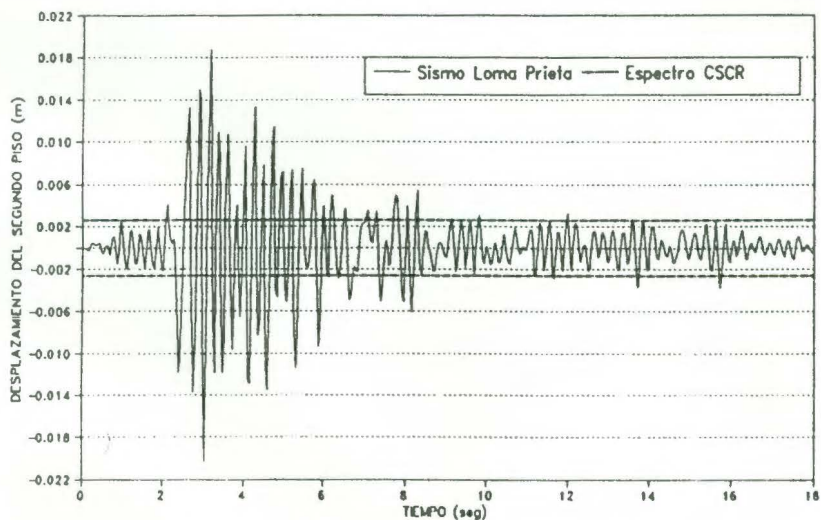
HISTORIA DE DESPLAZAMIENTOS  
EDIFICIO DE MICROBIOLOGIA SUR (DIR Y)

OBTENIDO CON EL REGISTRO DEL SISMO DE LOMA PRIETA CH3

Figura N°10 Historia de desplazamientos del edificio de microbiología sur para el registro del sismo de Loma Prieta.

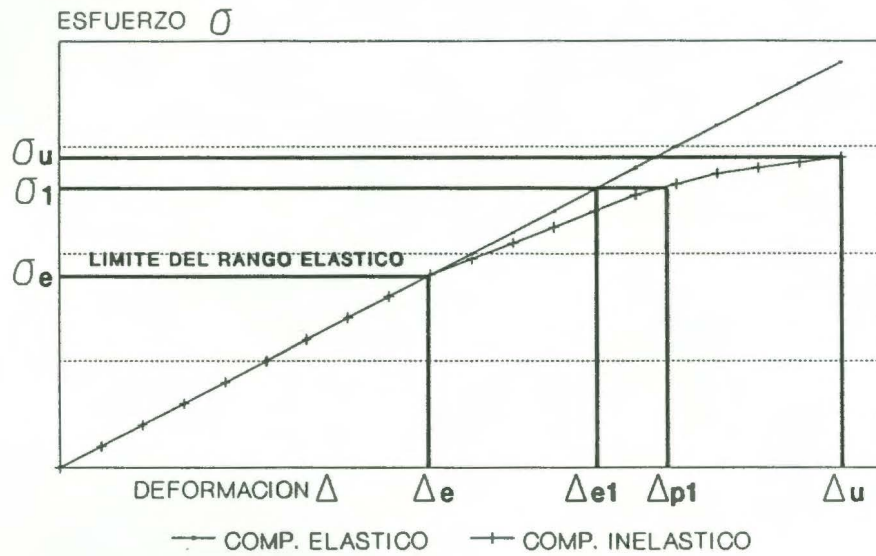
## RELACION ESFUERZO DEFORMACION ESTRUCTURAS LINEALES

**Figura N°11** Comparación de la relación esfuerzo deformación de un modelo elástico y un modelo elastoplástico de una estructura lineal.

suponga un comportamiento elastoplástico y otra que suponga un comportamiento elástico, las que se muestran en la figura N°11). Sin embargo es difícil cuantificar este efecto sin hacer un análisis inelástico.
