UNIVERSIDAD DE
COSTA RICA

ESCUELA DE
ARQUITECTURA

Sistema de
Estudios de Posgrado

SISTEMA MULTICRITERIO CON ESTRATEGIAS DE DISEÑO SOSTENIBLES APLICADO A UN EDIFICIO PARA ENSEÑANZA DE TECNOLOGÍAS EN SALUD

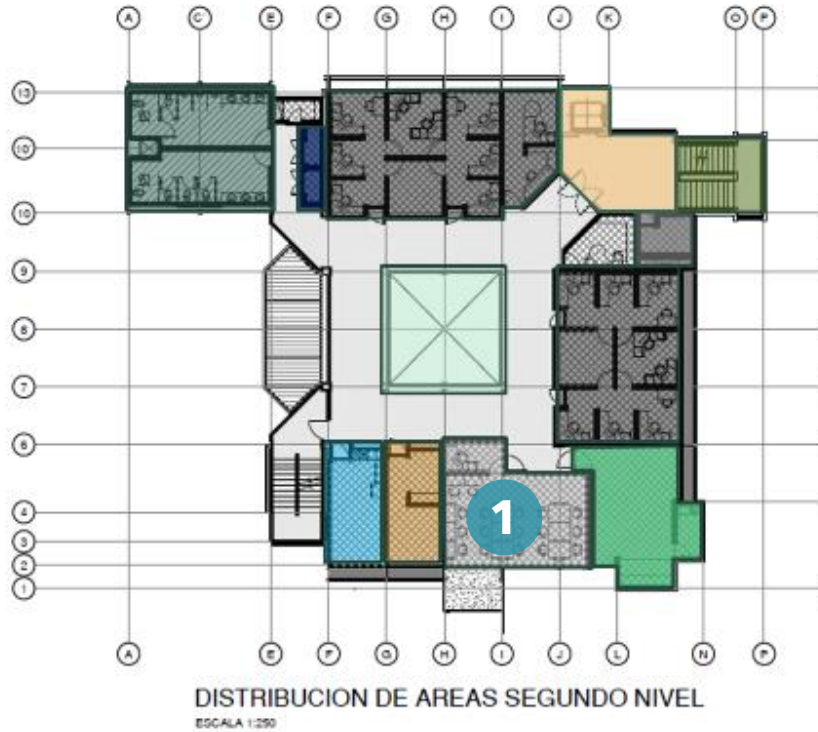
Segundo NIVEL

✓ Este nivel albergará departamentos y direcciones de las distintas carreras
-

✓ Sala de sesiones
-

✓ Archivo administrativo,
-

✓ Comedor administrativo
-

✓ Sala de cómputo con capacidad para 18 personas.

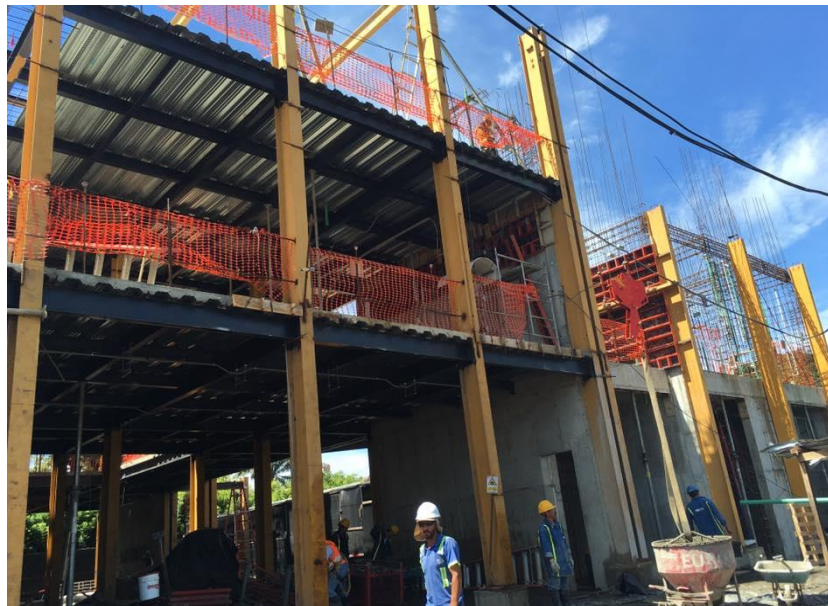
CONFIGURACIÓN ESTRUCTURAL

- ✓ Perfiles metálicos en acero A-36
- ✓ Muros estructurales de concreto reforzado

- Sistema constructivo mixto, con **perfiles metálicos en acero A-36** y **muros estructurales de concreto** reforzado, con cerramientos livianos de tableros de cemento y ventanería de aluminio y vidrio.
- El edificio cumple con los parámetros de diseño que establece el Código Sísmico de Costa Rica, por lo cual **no se modificará el diseño estructural**. Para efectos de esta investigación, la propuesta se centrará en la redistribución espacial.

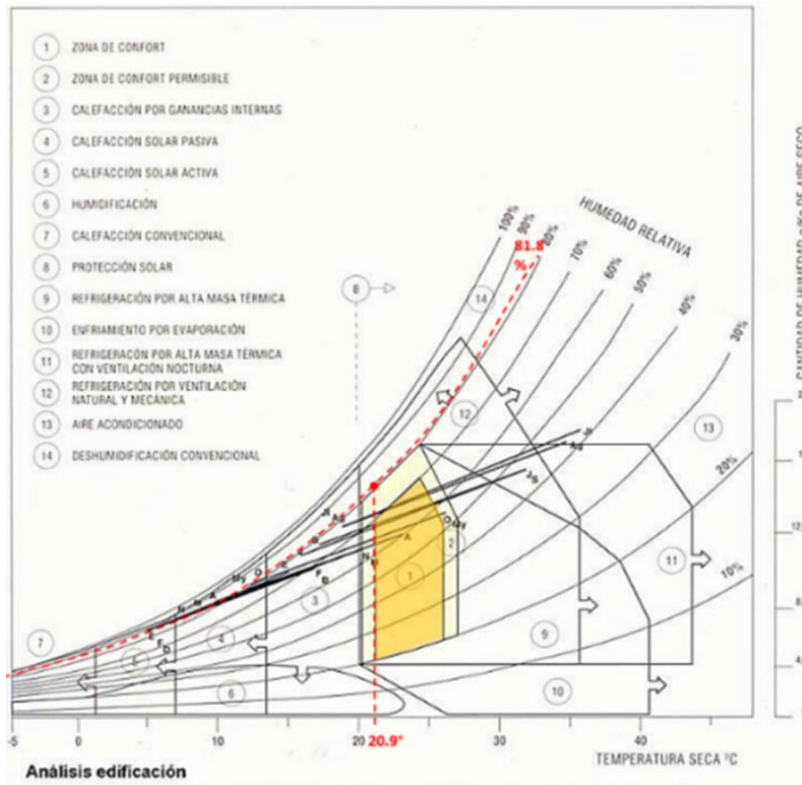
ANÁLISIS CLIMÁTICO

Según el diagrama de Givoni, el proyecto se encuentra en la zona 12.

La recomendación para mantener el confort térmico es la **refrigeración por medio de ventilación natural y mecánica**.

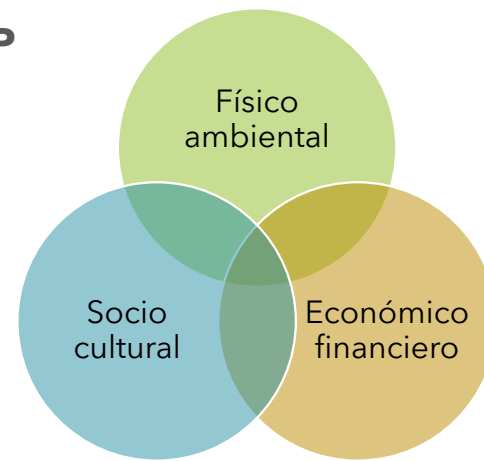
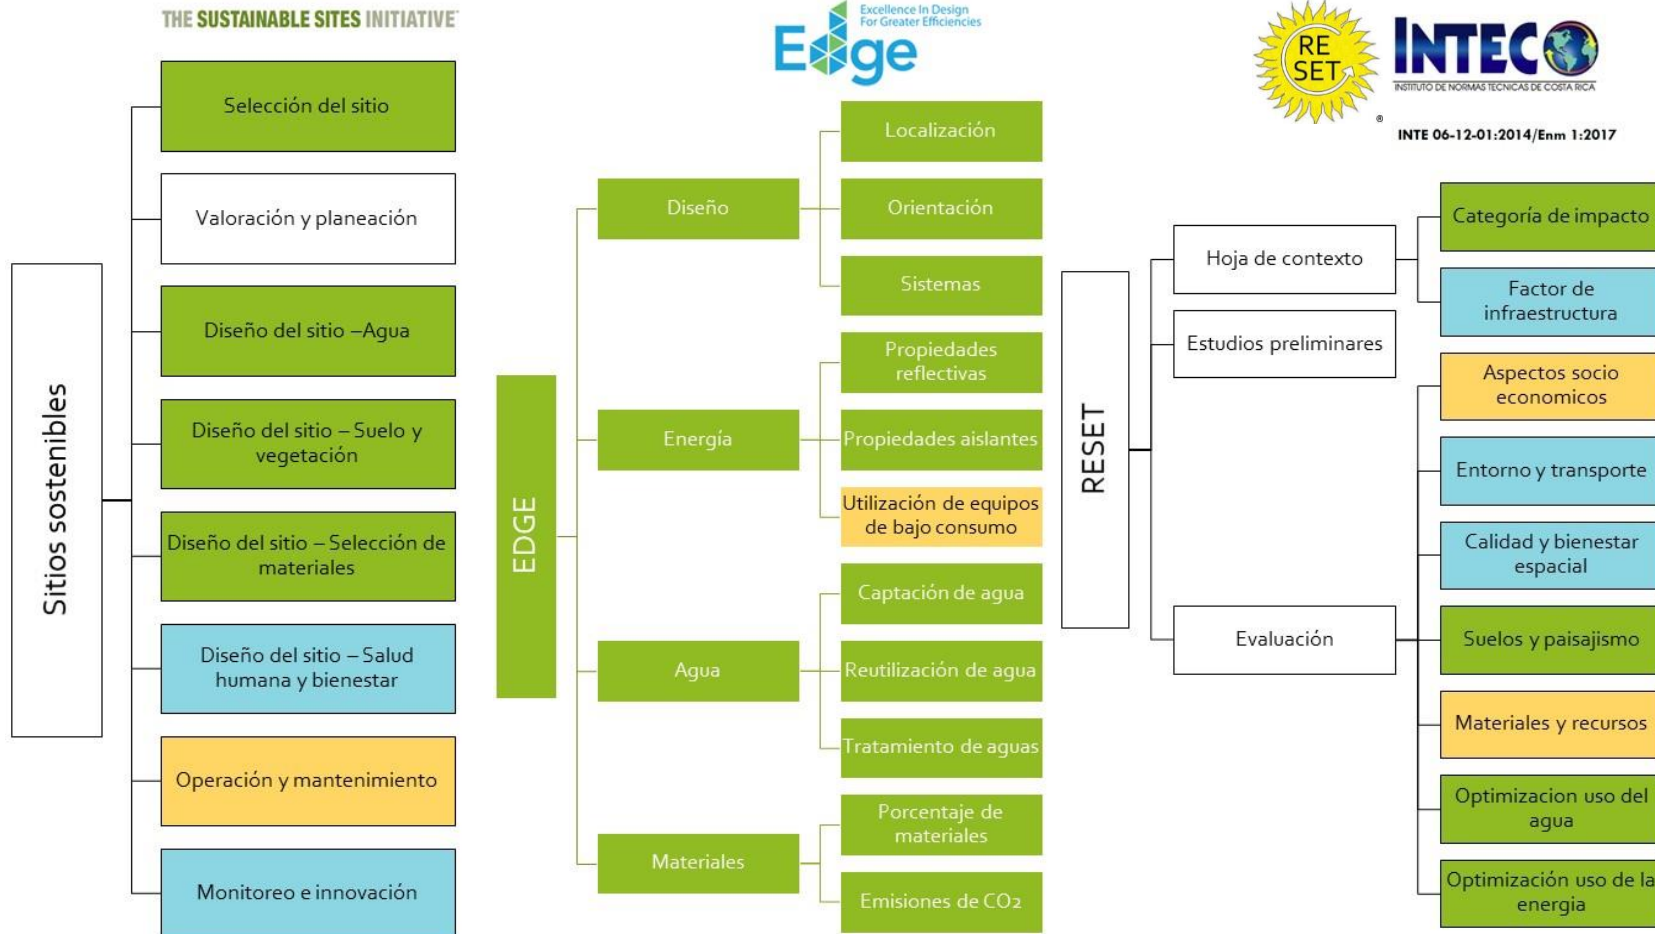
ADAPTACIÓN DE LOS CRITERIOS A LA HERRAMIENTA CSP

La herramienta CSP **evalúa la sostenibilidad de un proyecto** a través del estudio de tres aspectos; físico ambiental, socio cultural y económico financiero.

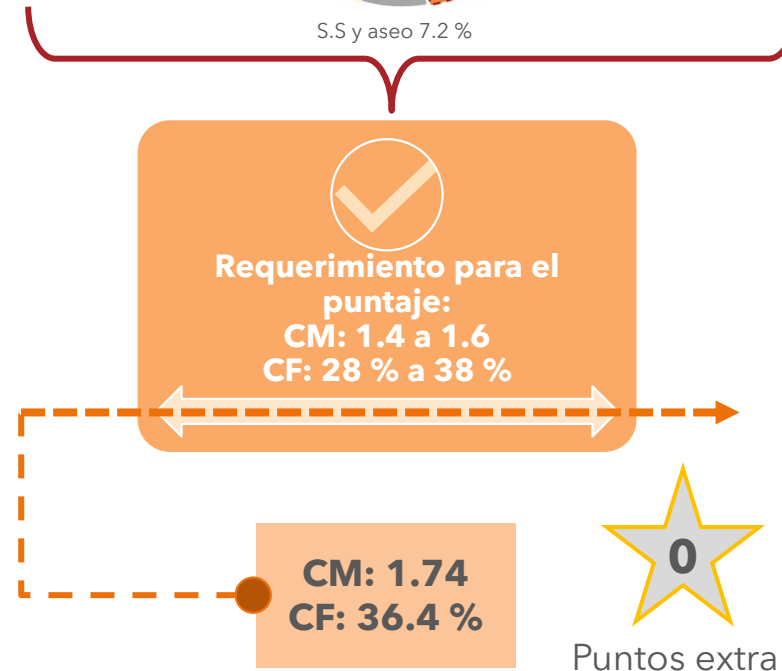
- Los datos para estimar si el área de circulación era eficiente se tomaron de la base de datos para **planeación Gensler, 2012**
- **CF:** Factor de circulación
 $\text{área de circulación} / \text{área útil (USF)} = \text{factor de circulación (CF)}$
- **CM:** Multiplicador de circulación
 $\text{área neta (NSF)} / \text{área de circulación} = \text{multiplicador de circulación (CM)}$

Puntaje extra: área y circulación

- Configuración del caso de estudio: **0 % abierto, 100 % cerrado**

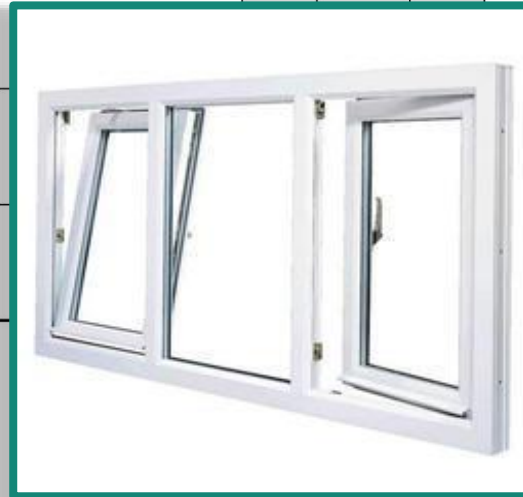
1.8 T de CO₂e

Marcos de PVC

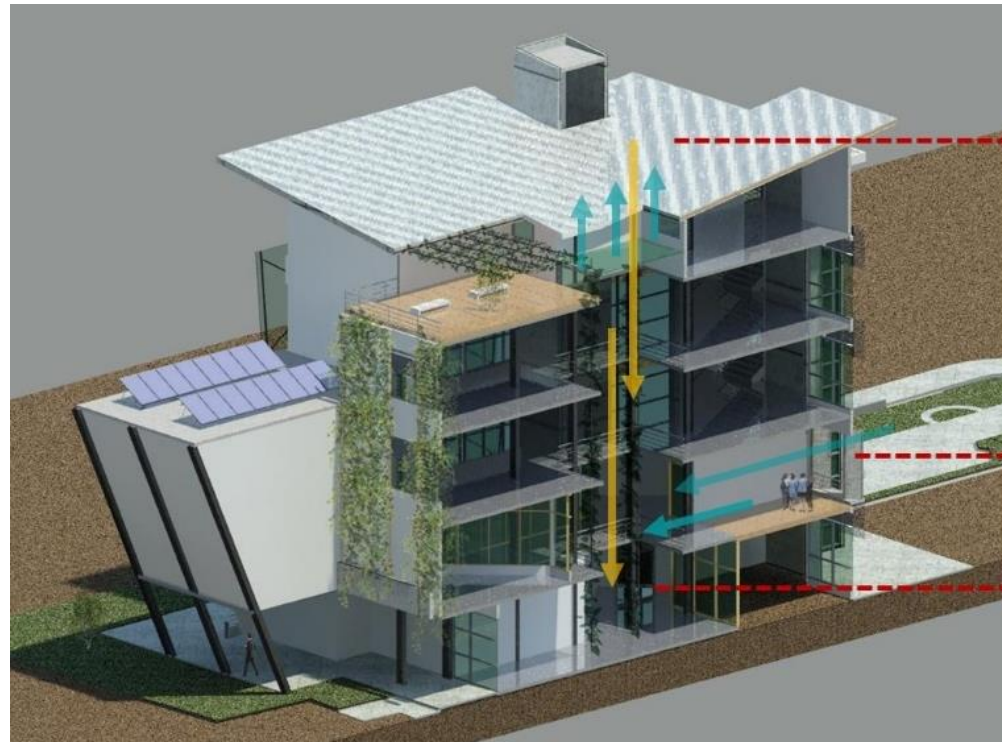
IMPLEMENTACIÓN DE LAS MEJORAS PARA EL PRIMER NIVEL

PROPUESTA A IMPLEMENTAR

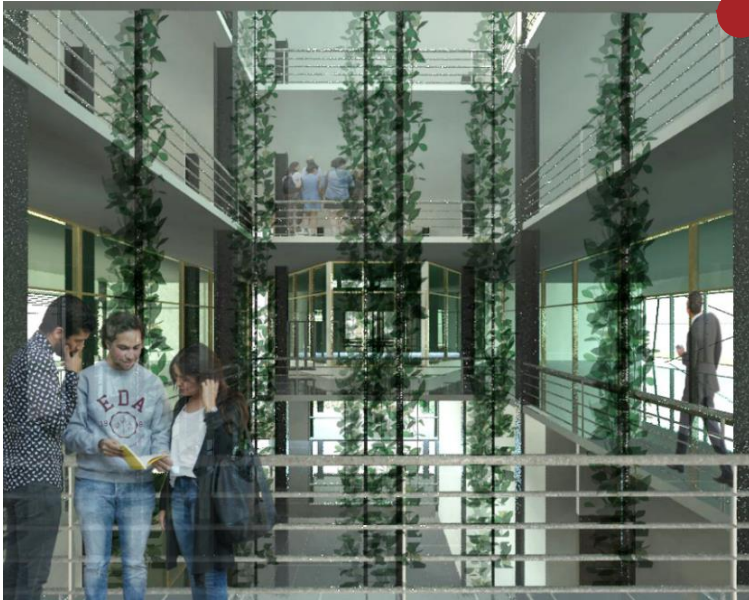
IMPLEMENTACIÓN DE LAS MEJORAS PARA EL SEGUNDO NIVEL

- 1. Dirección y administración
- 2. Sala de sesiones
- 3. Sala de cómputo
- 4. Depto. Imagenología
- 5. Comedor
- 6. Terraza

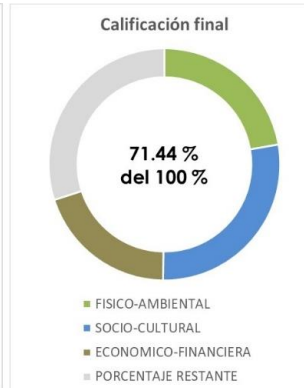
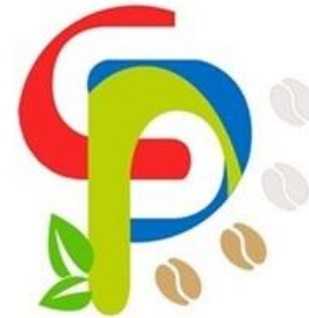
COMPARATIVA DE RESULTADOS Y PUNTUACIONES

SOSTENIBILIDAD DEL PROYECTO:	71.44%
Rango de 1 % a 59 %, el proyecto no es sostenible, no tiene posibilidades de certificarse	
Rango de 60 % a 69 %, el proyecto es poco sostenible, pocas posibilidades de certificarse	
Rango de 70 % a 75 %, el proyecto es regularmente sostenible, es posible que logre certificarse si mejora algunos aspectos	
Rango de 76 % a 85 %, el proyecto es potencialmente sostenible, puede llegar a obtener algunas certificaciones vigentes	
Rango de 86 % a 100 % el proyecto tiene altas posibilidades de ser sostenible, además de lograr certificaciones energéticas

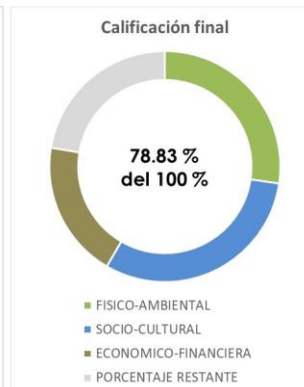
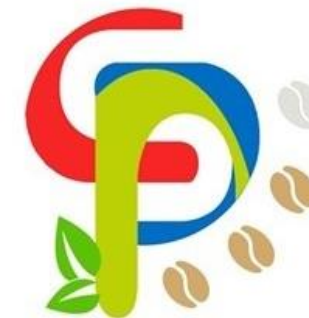
SOSTENIBILIDAD DEL PROYECTO:	78.83%
Rango de 1 % a 59 %, el proyecto no es sostenible, no tiene posibilidades de certificarse	
Rango de 60 % a 69 %, el proyecto es poco sostenible, pocas posibilidades de certificarse	
Rango de 70 % a 75 %, el proyecto es regularmente sostenible, es posible que logre certificarse si mejora algunos aspectos	
Rango de 76 % a 85 %, el proyecto es potencialmente sostenible, puede llegar a obtener algunas certificaciones vigentes	
Rango de 86 % a 100 % el proyecto tiene altas posibilidades de ser sostenible, además de lograr certificaciones energéticas
